CEMENTBULLETIN

Hinweise beim Verlegen von Cementrohren

Die Rolle des Auftriebs. Vorsicht bei gefrierenden Böden: Schädlicher Einfluss der Erdbewegungen. Lagerung und Einbettung der Rohrleitung.

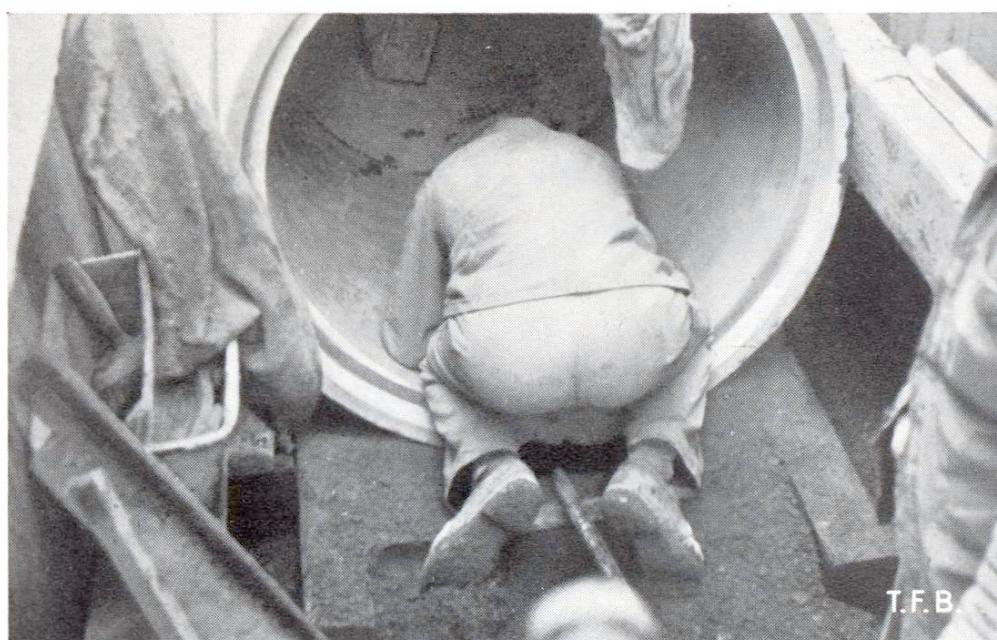
Abb. 7 Versetzen des Rohres auf die frisch vorbetonierte Sohle

8 werden, so muss man den dadurch entstehenden Zwischenraum nachher von Hand gut hinterstopfen und einschwemmen. So machte man es auf einer andern Baustelle, wo armierte Rohre Ø 100 cm in sehr schwerem Boden 5—6,5 m' tief zu liegen kamen. Die Sohle wurde jeweils unmittelbar vor dem Verlegen des Rohres betoniert und durch eine Sickerrohrleitung entwässert. (Abb. 6.) Auf die dem Rohr ungefähr angepasste Vertiefung in der Betonsohle wurde noch eine 2—3 cm dicke Mörtelschicht aufgetragen, womit ein sattes Aufliegen des Rohres gewährleistet war. (Abb. 7.) Nachher wurde das Rohr ca. $\frac{3}{4}$ einbetoniert, wobei die Bohlen des durchnässten Bodens wegen erst nachher gezogen werden konnten. Dafür wurden die Zwischenräume zwischen Beton und Grabenwand wie vorher erwähnt, von Hand gut hinterstopft und eingeschwemmt, was sich **bestens bewährt** hat.
