CEMENTBULLETIN

DEZEMBER 1950

Das Natursteinmauerwerk in alter und neuer Zeit

Widerstandsfähigkeit und Dauerhaftigkeit des Mauerwerks aus Naturstein. Einflüsse der Verarbeitung. Alte Bauwerke als Fundgrube für Bauverfahren. Alte Mauertechniken. Neues Mauerwerk und Erneuerungen an bestehenden Bauten. Werkzeuge.

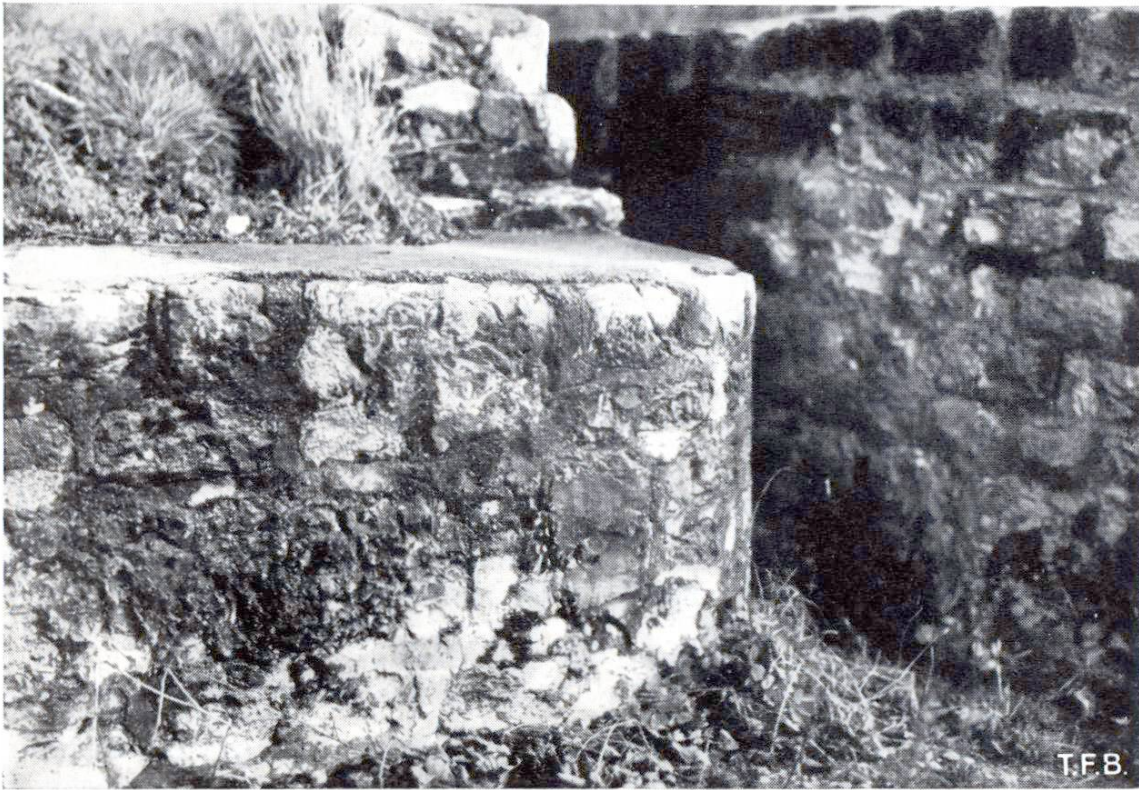
Abb. 1 Spät römisches Mauerwerk „Bühlerturm“, Vindonissa

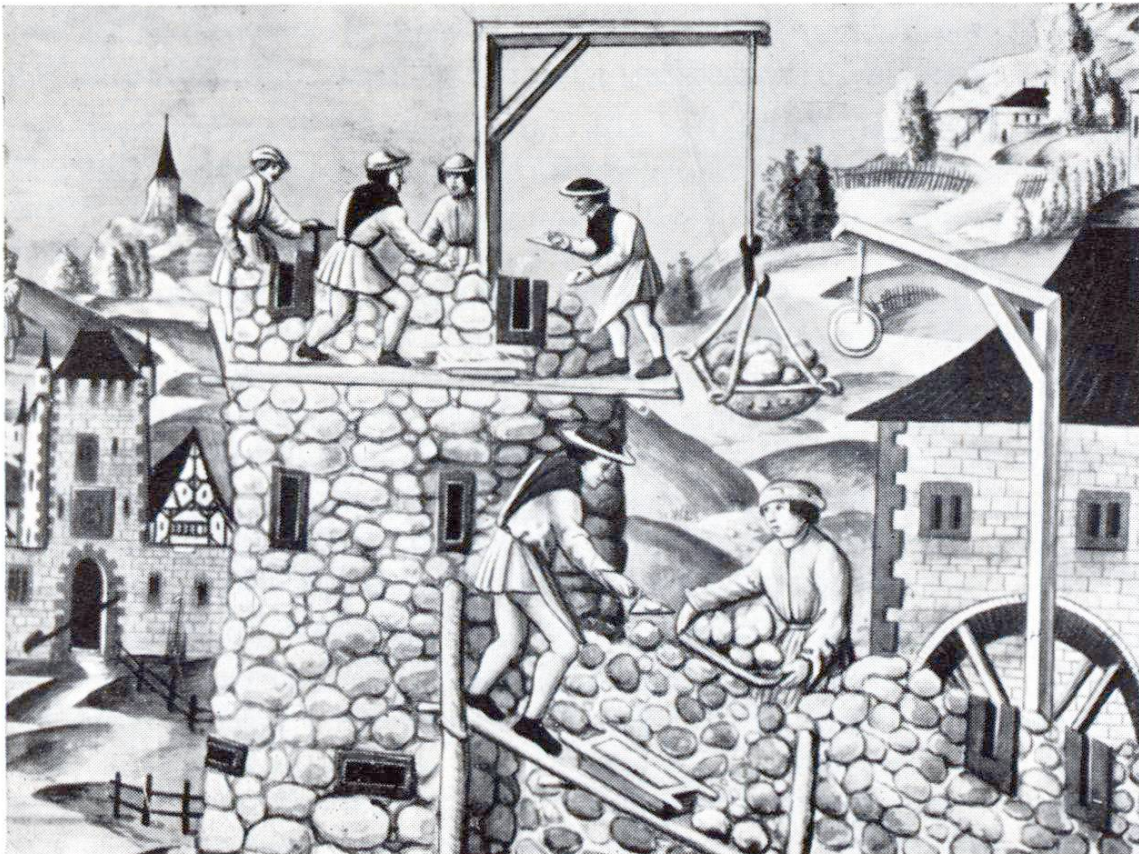
Abb. 2 Mittelalterliche Bautechnik. Ausschnitt aus einem Fresko im Klostersaal zu Stein am Rhein

4 man nicht wie heute Stangengerüste, die, der Mauerdicke entsprechend, beidseitig hätten angeordnet werden müssen, sondern man legte quer zur Mauer Hölzer, die beidseitig konsolartig den Gerüstgang trugen und die satt eingemauert wurden. Weil geradliniges Bauholz nur selten zur Verfügung stand, gebrauchte man unbeschlagene Knüppel, die naturgemäss nicht mehr aus der Mauer herausgezogen werden konnten und dann einfach dem Mauerhaupt bündig **abgeschnitten** wurden.

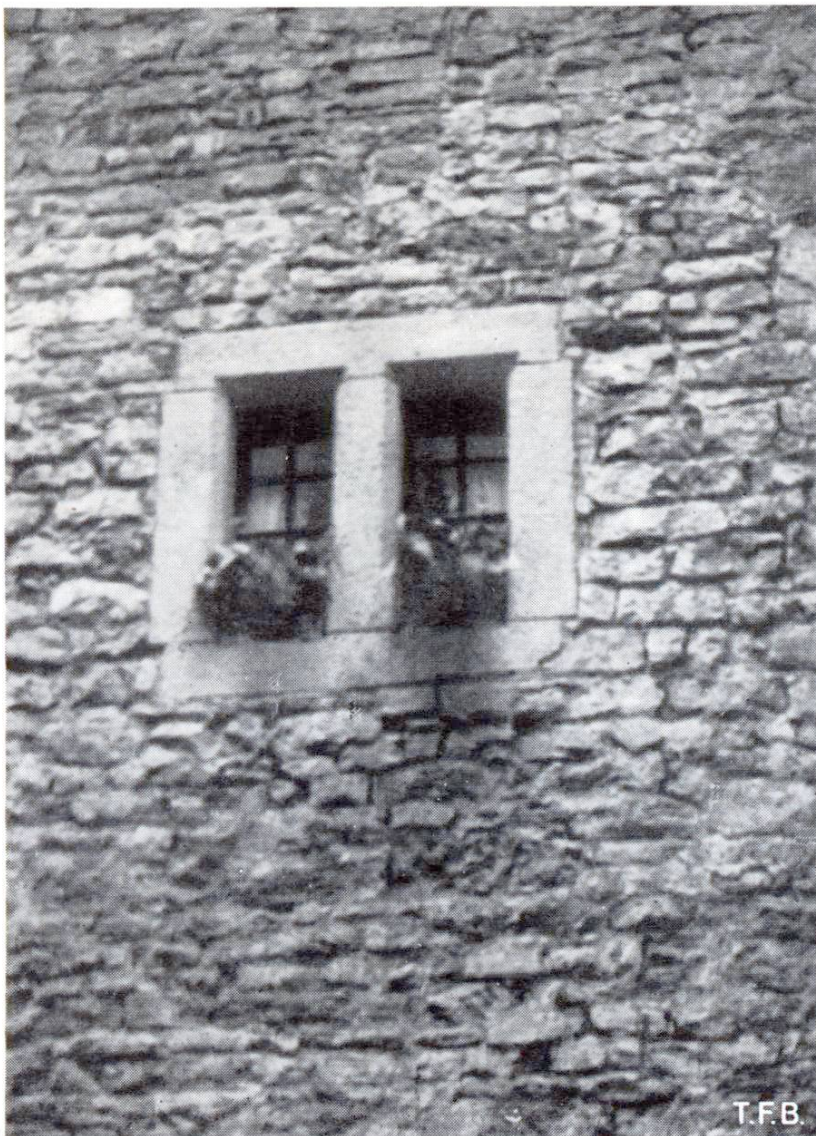
Abb. 5
Mauerwerk aus dem
späten Mittelalter.
Habsburg

Im 17. und 18. Jahrhundert, als die Bauhütten ihre Bedeutung und ihren Einfluss auf die Tüchtigkeit und Kunstfertigkeit der Maurer grösstenteils verloren hatten, sank auch die Qualität des Natursteinmauerwerks. Dem guten Mauerverband wurde nicht mehr die nötige Beachtung geschenkt, weder in der Längs- noch in der Querrichtung der Mauern. Oft wurden ähnlich wie beim römischen Mauerwerk eine **innere** und eine **äussere Schale** häuptionig gemauert und der **Kern** mit Mörtel und Kieselsteinen ausgefüllt. Da aber dazu die Mauern vielfach zu dünn waren und wahrscheinlich auch der Mörtel, der immer noch meistens mit Weisskalk hergestellt wurde, in seiner Qualität nachgelassen hatte, so laufen heute solche Mauern beim Anbruch des Mantels wie Spreuesäcke aus. Schon mancher Baumeister, der die Tücken von solchem Mauer-

werk nicht kannte, hat sich verwundert, wenn das Gesperre seines Umbaues oder Ausbruches plötzlich zu «schwimmen» begann. Man kann sich oft gegen Überraschungen nur schützen, wenn vorerst ganz sorgfältig Cementeinläufe vorgenommen werden.
