# CEMENTBULLETIN

DEZEMBER 1950

## Das Natursteinmauerwerk in alter und neuer Zeit

**Widerstandsfähigkeit und Dauerhaftigkeit des Mauerwerks aus Naturstein.**  
**Einflüsse der Verarbeitung. Alte Bauwerke als Fundgrube für Bauerfah-  
rungen. Alte Mauertechniken. Neues Mauerwerk und Erneuerungen an  
bestehenden Bauten. Werkzeuge.**

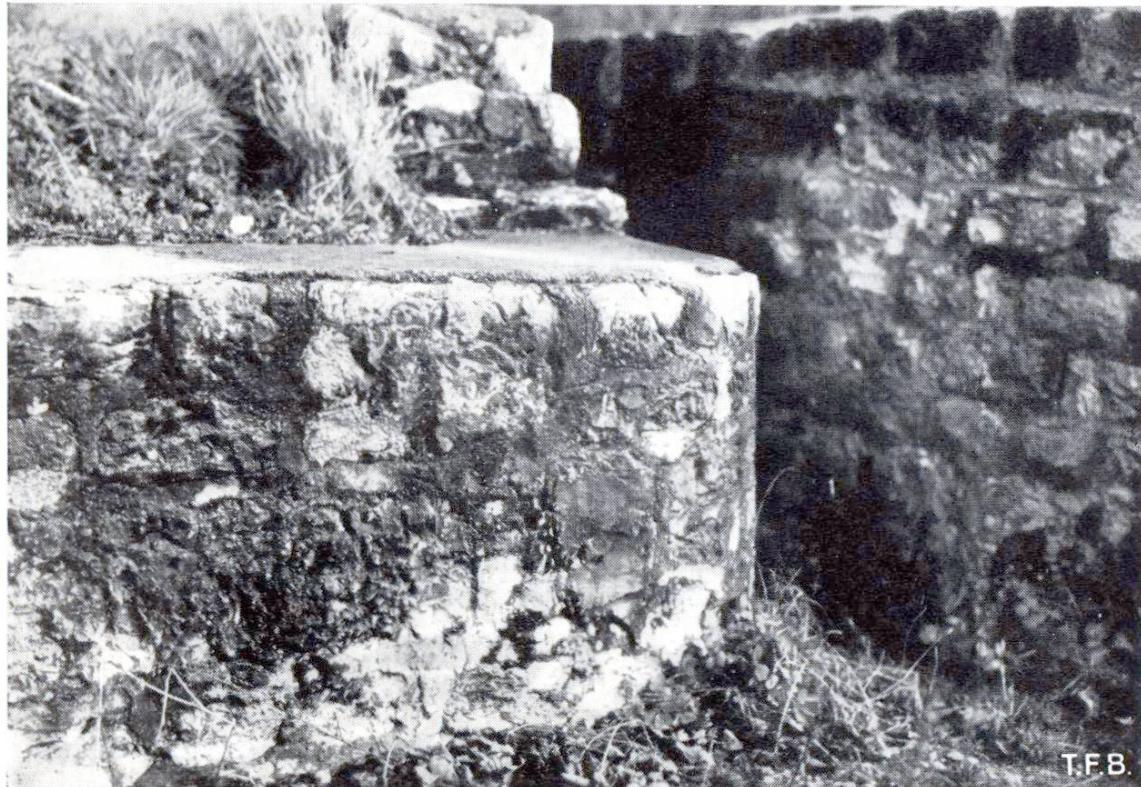
Abb. 1 Spätrömisches Mauerwerk „Bühlerturm“, Vindonissa

Das typische römische Mauerwerk mit den regelmässig rechteckig behauenen, kleinen Moëllons sei nur der Vollständigkeit halber erwähnt. Das hammerrechte römische Bruchsteinmauerwerk besteht aus grossen und kleinen unregelmässigen Steinen, die **häufig** und **lagerhaft** beschlagen sind. Es ist satt mit sog. Schiefern (Abfällen beim Zurichten der Steine) gespickt. Der Mörtel ist aus gebranntem und eingesumpftem Kalk, mit Ziegelschrott vermischt. Feste Mauern für Wehrbauten haben beidseitig eine 30—40 cm dicke **Vormantelung** mit sauberm Bruchsteinmauerwerk. Der **Mauerkern** ist eine Art Beton aus unbehauenen Bruchsteinen, Feldsteinen und gelegentlich auch Backsteinen. Mauerfüllungen dieser Art sind ausserordentlich widerstandsfähig gegen Verwitterung. Im römischen Kastell Altenburg bei Brugg sind solche Mauerkerne heute noch bis zu 7 Meter Höhe erhalten, obschon sie seit Jahrhunderten ihres Mantels beraubt sind. Der **Mörtel** hat sich mit den Kalksteinen so **innig verbunden**, dass sich die beiden Materialien nicht mehr ohne Mühe voneinander trennen lassen. Man beobachtet in dicken römischen Mauern oft runde oder viereckige Löcher, in denen noch Holzreste anzutreffen sind. Diese Löcher scheinen nichts anderes als sog. Hebellöcher des Gerüstes zu sein. Römische Festungswerke waren meistens sehr hoch. Offenbar verwendete

**4** man nicht wie heute Stangengerüste, die, der Mauerdicke entsprechend, beidseitig hätten angeordnet werden müssen, sondern man legte quer zur Mauer Hölzer, die beidseitig konsolartig den Gerüstgang trugen und die satt eingemauert wurden. Weil geradliniges Bauholz nur selten zur Verfügung stand, gebrauchte man unbeschlagene Knüppel, die naturgemäß nicht mehr aus der Mauer herausgezogen werden konnten und dann einfach dem Mauerhaupt bündig **abgeschnitten** wurden.

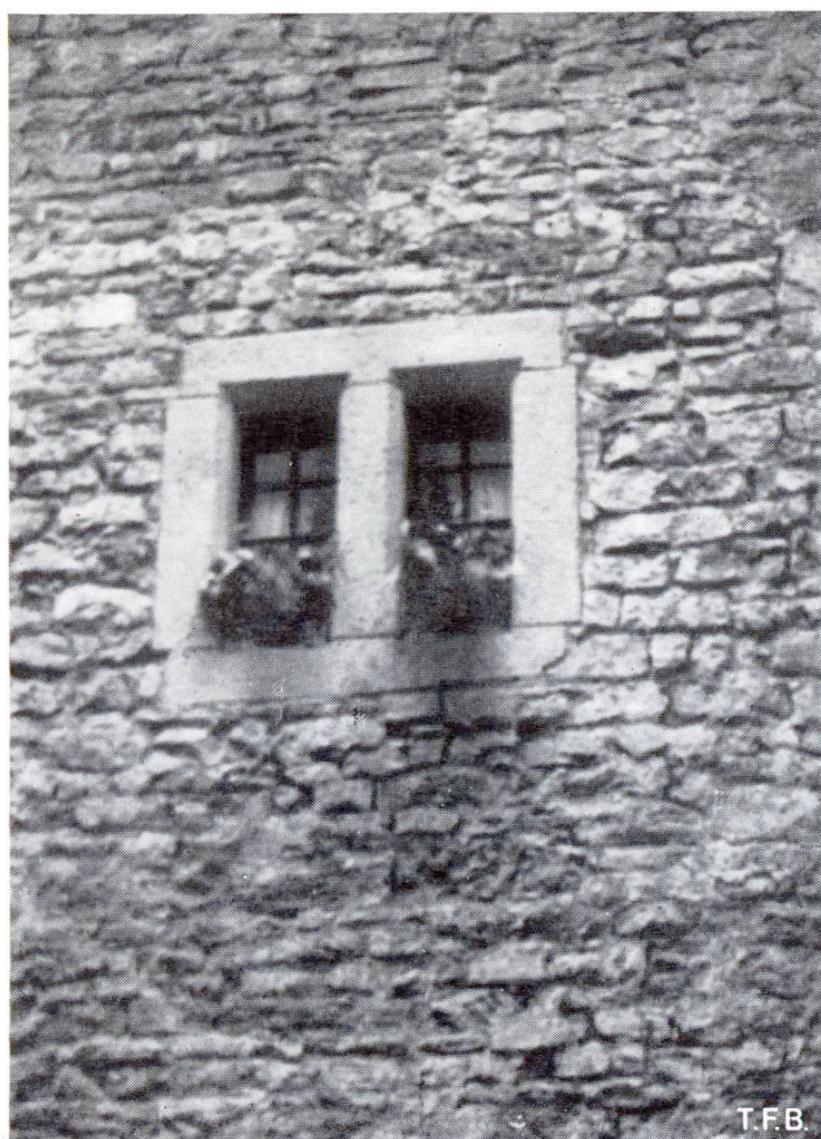
Abb. 5  
Mauerwerk aus dem  
späten Mittelalter.  
Habsburg

Im 17. und 18. Jahrhundert, als die Bauhütten ihre Bedeutung und ihren Einfluss auf die Tüchtigkeit und Kunstfertigkeit der Maurer grösstenteils verloren hatten, sank auch die Qualität des Natursteinmauerwerks. Dem guten Mauerverband wurde nicht mehr die nötige Beachtung geschenkt, weder in der Längs- noch in der Querrichtung der Mauern. Oft wurden ähnlich wie beim römischen Mauerwerk eine **innere** und eine **äussere Schale** häufig gemauert und der **Kern** mit Mörtel und Kieselsteinen ausgefüllt. Da aber dazu die Mauern vielfach zu dünn waren und wahrscheinlich auch der Mörtel, der immer noch meistenteils mit Weisskalk hergestellt wurde, in seiner Qualität nachgelassen hatte, so laufen heute solche Mauern beim Anbruch des Mantels wie Spreuesäcke aus. Schon mancher Baumeister, der die Tücken von solchem Mauer-

werk nicht kannte, hat sich verwundert, wenn das Gesperre seines Umbaues oder Ausbruches plötzlich zu «schwimmen» begann. Man kann sich oft gegen Überraschungen nur schützen, wenn vorerst ganz sorgfältig Cementeinläufe vorgenommen werden.

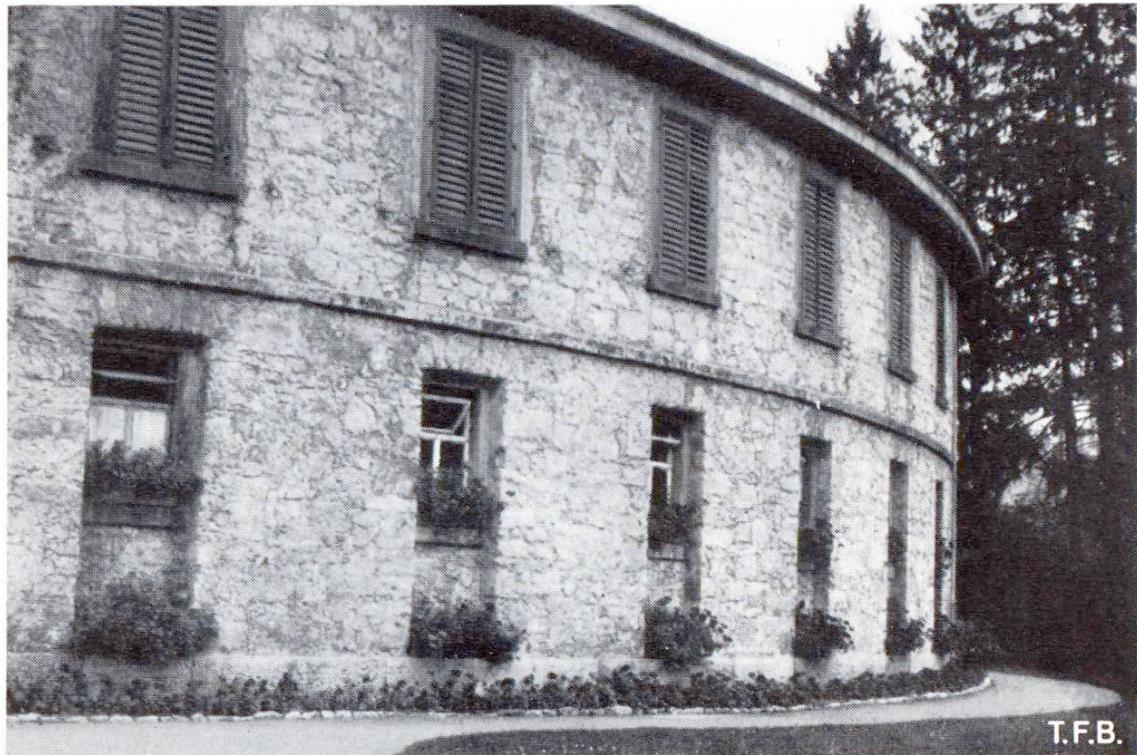
Abb. 6 Bruchsteinmauerwerk aus der Neuzeit. Bad Schinznach

Die **bessern Werkzeuge** und **Bindemittel**, sowie die **grössere Sorgfalt** bei der Ausführung des innern und äussern Verbandes bei Bruchsteinmauerwerk ermöglichen in jüngerer Zeit Mauerwerk, das **allen Ansprüchen gerecht** werden kann. Immer aber sollte man danach trachten, es nicht verputzen zu müssen. Ein schönes Bruchsteinmauerwerk ist lebendig, bodenständig und dauerhaft. Es benötigt auf viele Jahre hinaus keinen Unterhalt mehr.
