# CEMENTBULLETIN

MAI 1951

## Arbeitsfugen im Beton

**Anordnen der Arbeitsfugen an statisch und ästhetisch weniger nachteiligen Stellen. Vorbehandlung des erhärteten Betons. Entfernung der letzten Bearbeitungsschichten durch Aufrauhern, Abspritzen mit Druckwasser. Anlagen von Mörtelschichten.**

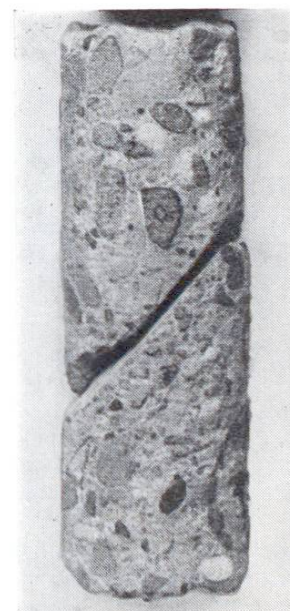
Abb. 4 und 5  
Bohrkerne durch Arbeitsfugen

Wo bei der Entnahme von Kernen (Abb. 4—6) die Bohrung auf eine Arbeitsfuge stösst, zerfällt der Beton vielfach schon beim Bohren in die beiden der Fuge benachbarten Teile (Abb. 5).

- 4 Die Qualität beider Teile ist oft sehr verschieden, obwohl der Beton beidseitig der Fuge theoretisch genau gleich sein sollte.

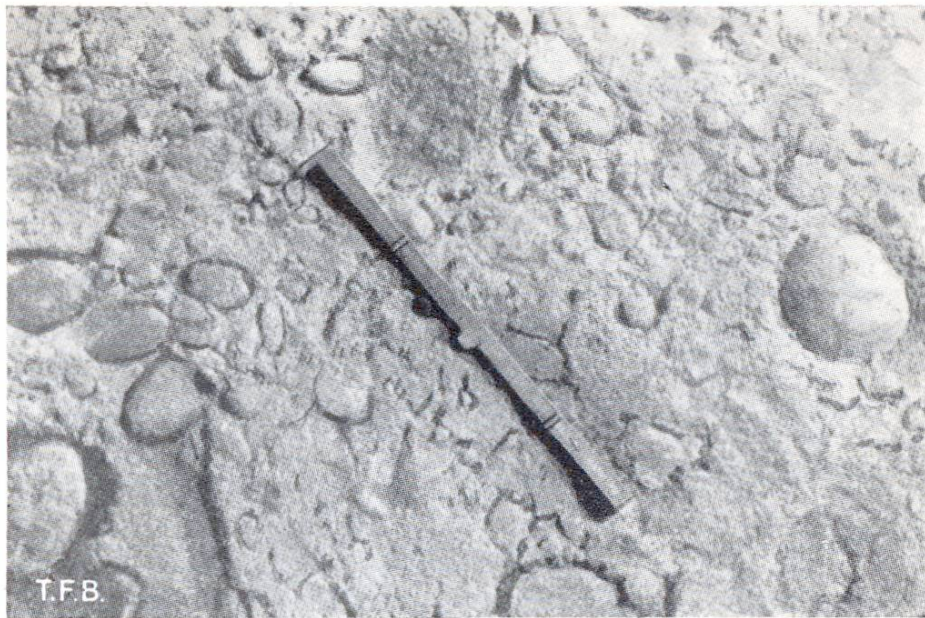
8 Aus den Bildern No. 10 und 11 ist der Beton einer Staumauer **vor** und **nach** der Aufrauung mittels Sandstrahles ersichtlich.

Dieses Vorgehen wäre bei grossen Flächen zeitraubend und kostspielig. Insofern ein guter Verbund keine überragende Rolle spielt, kann man sich mit einer kräftigen Reinigung der Anschlussflächen mittels Druckwasserstrahls auf den noch nicht völlig abgebundenen Beton begnügen. Im modernen Talsperrenbau werden besondere Arbeitsgruppen zum Reinigen dieser Fugen eingesetzt. Wie Bild No. 9 zeigt, wird der Beton vor Aufbringung einer frischen Schicht mittels Sandstrahlgebläses aufgerauht und sodann mit einem Druckluft-Druckwasserstrahl gereinigt.
