CEMENTBULLETIN

MAI 1952

Bekämpfung der Rissgefahr vom Fundament bis zum Dachgiebel

Ursachen der Risse. Wie können sie auf ein Mindestmass beschränkt werden? Risse in den Kellerwänden zufolge Bodensenkungen, Temperatureinfluss und Schwinden. Abreissen der Lichtschächte und Vortreppen. Schäden an befahrbaren Betonböden. Rissgefahr bei Balkonplatten und Marquisen. Verschiebungen an den Kontaktflächen zwischen Mauerwerk und Beton.

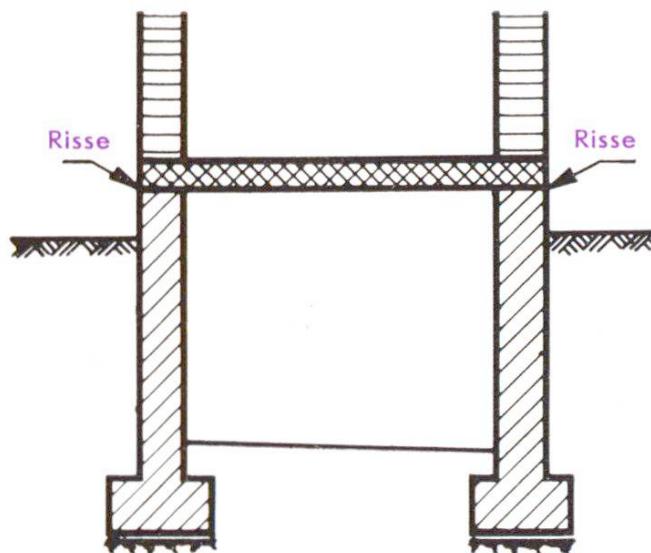
Fig. 2

Da die Kellermauer meist unarmiert bleibt, ist sie nicht imstande, den Bewegungen der Betondecke zu folgen, und reißt in horizontaler Fuge ab (Fig. 2). Eine bekannte Tatsache, die trotzdem oft übersehen wird. Vorbeugen durch Vorbetonieren eines Mauersockels nach Fig. 3 und klare Trennung der Stirnfront der Betondecke durch ein geeignetes Isoliermittel.

4 2. Horizontalrisse in der Kellerwand auf Höhe der Decke über Keller.

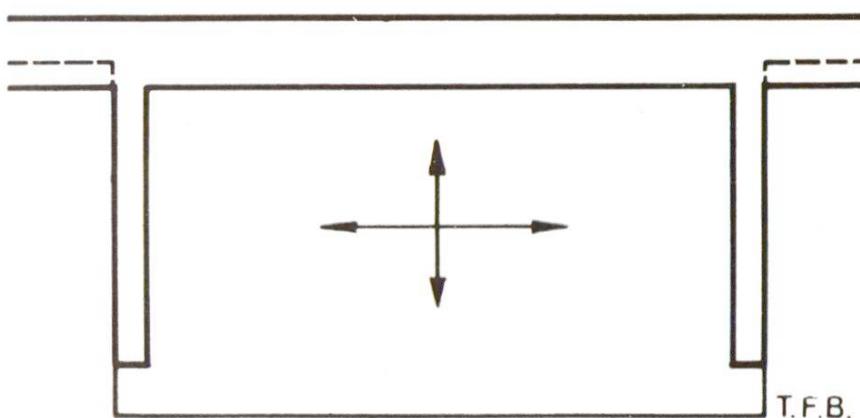
Fig. 6

- b) **Risse an der Plattenundersicht.** Vor allem bei Balkonen, die auf drei Seiten aufgelagert sind, wie dies bei Wohnblöcken häufig der Fall ist, wird leicht übersehen, dass die Betonplatte nicht nur als Konsole in der einen Richtung, sondern gleichzeitig in der Querrichtung als einfacher Balken wirkt, was auch in dieser Richtung eine unten liegende Bewehrung erfordert (Fig. 6). Durch Kontraktion der Platte wird bei grossen Ausmassen nicht selten die seitliche Auflagerwand aufgerissen.

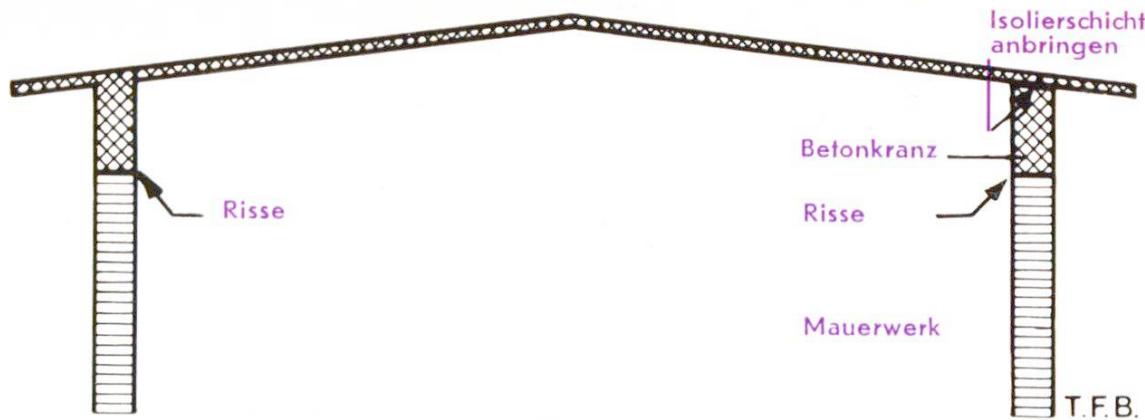
Fig. 7

Meist werden Sturzträger und Dachplatte zusammenbetoniert. Die starken Horizontalbewegungen der Dachplatte infolge Temperaturwechsel bewirken ein Abscheren und Kippen der

Gewände und Umlaufträger, so dass vor allem Risse an der Kontaktfläche zwischen Betonkranz und Mauerwerk auftreten (Fig. 7).

Durch Einlage einer Isolierschicht zwischen Sturz und Dachkonstruktion kann dem häufigen Übelstand in vielen Fällen abgeholfen werden. Stirnflächen von Betondecken unter Estrich in der Fassade vormauern! (siehe auch Fig. 3).

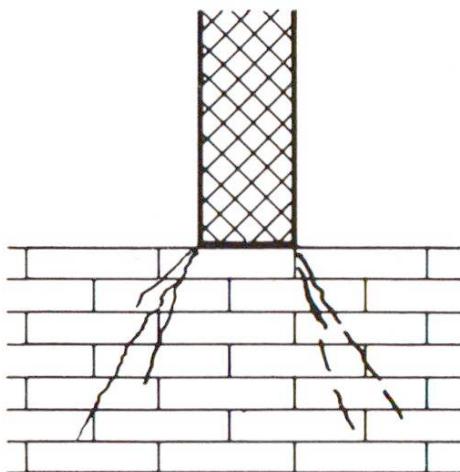
Fig. 8

- b) Rissgefahr im Mauerwerk unter stark belasteten Fensterpfeilern oder Unterzügen, die ohne genügendes Betonbankett als Lastverteilung direkt auf Mauerwerk abgestellt werden (Fig. 8 und 9).
