Zeitschrift: Cementbulletin
Herausgeber: Technische Forschung und Beratung für Zement und Beton (TFB AG)
Band: 24-25 (1956-1957)
Heft: 19

Ein Betonschiff auf dem Bielersee

Die Verwendung von Beton im Schiffsbau. Das Lastschiff «Seeland» vollständig aus Beton erstellt und seit 42 Jahren im Betrieb.

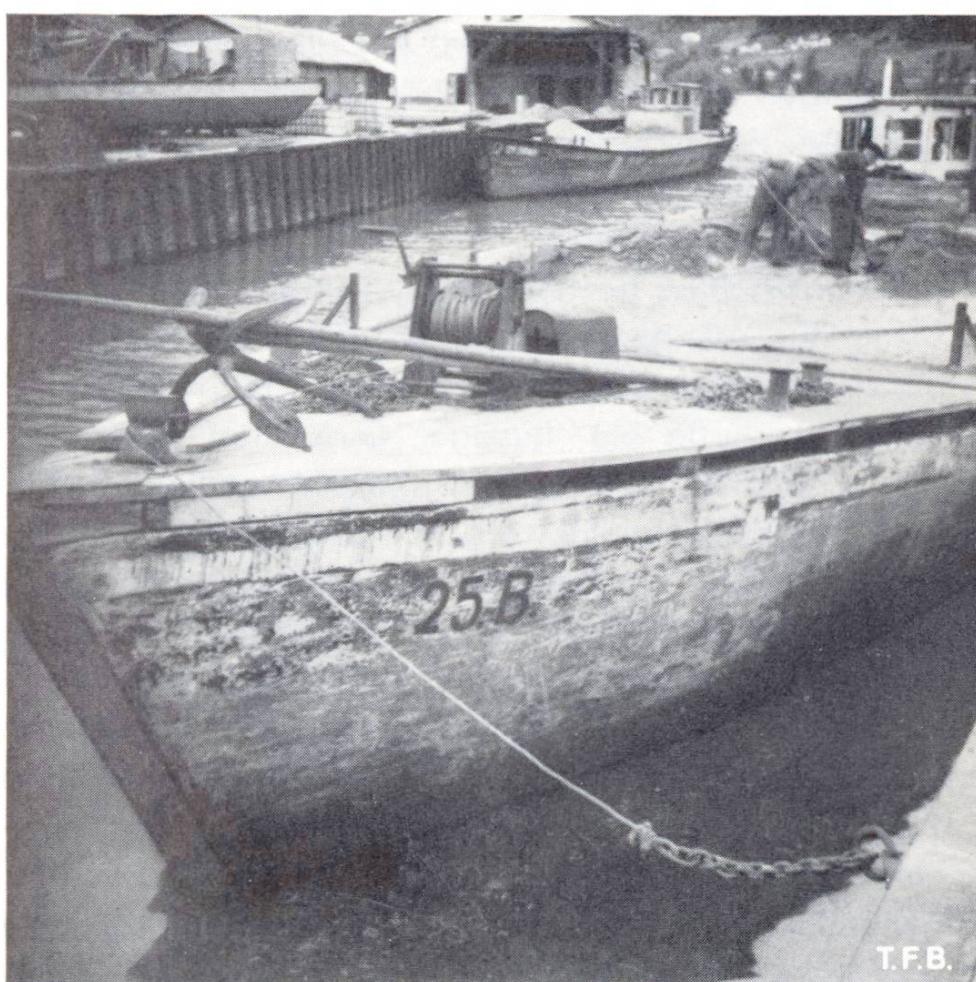
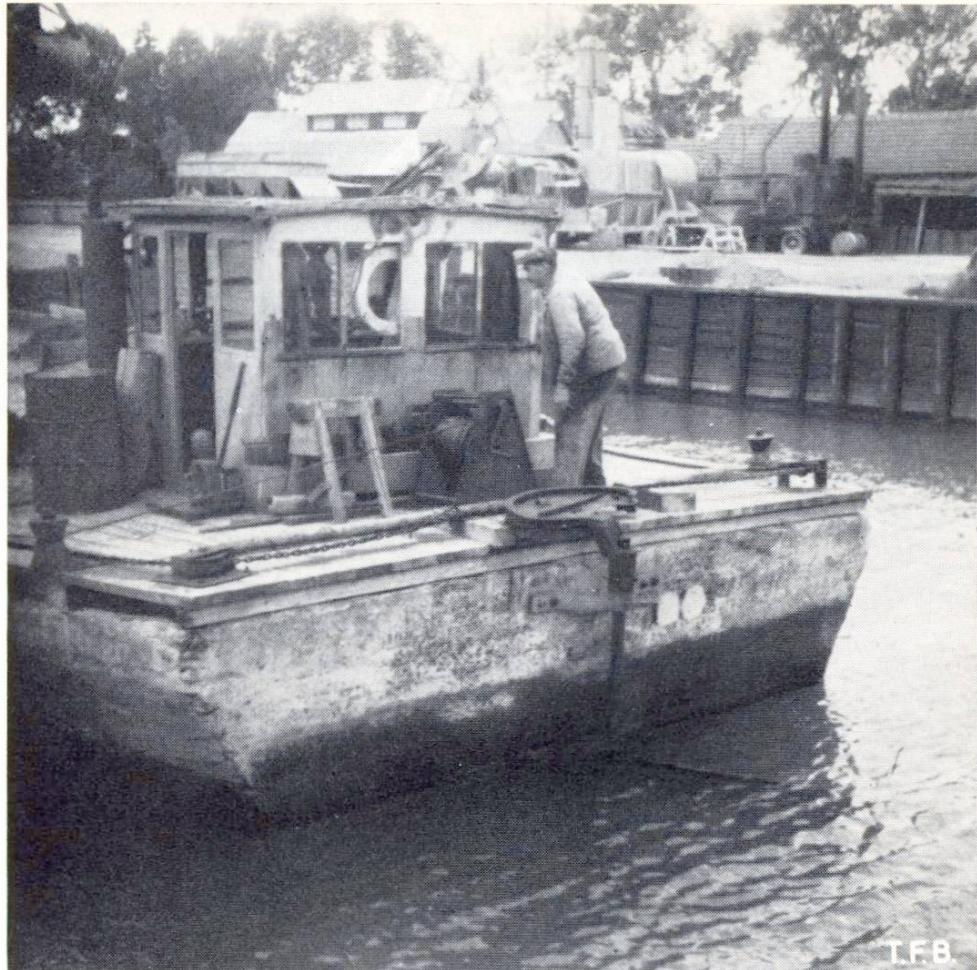
Abb. 5 und 6 Bug und Heck der «Seeland». Mai 1957

durch sehr intensives Stochern. Auf diese Weise ist es gelungen, Arbeitsfugen und somit empfindliche Stellen am Bootskörper zu vermeiden. Frostschäden oder rostende Armierungen, die häufigsten Folgen einer mangelhaften Dichtigkeit, sind bei der «Seeland» nicht zu erkennen.
