CEMENTBULLETIN

JULI 1957 JAHRGANG 25 NUMMER 19

Ein Betonschiff auf dem Bielersee

Die Verwendung von Beton im Schiffsbau. Das Lastschiff «Seeland» vollständig aus Beton erstellt und seit 42 Jahren im Betrieb.

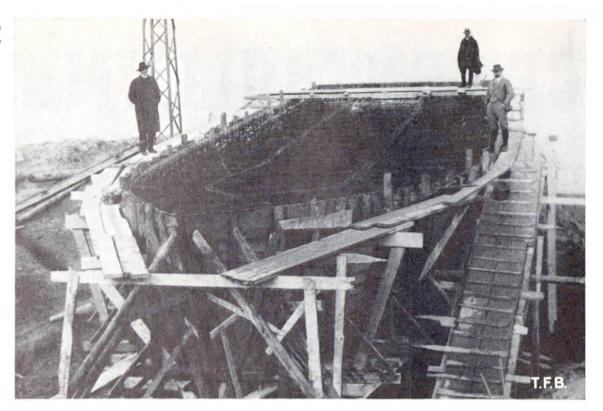
Abb. 1 Aufnahme vom Bau der «Seeland». Man erkennt die Armierung des Decks mit Verstärkungen am Rande und den beiden paral!el verlaufenden, vorne zusammenkommenden Längsrippen

Wie steht es mit den Arbeitsfugen? Die Handwerker, welche die «Seeland» bauten, waren sich bewusst, dass jede Unterbrechung der Betonierungsarbeiten zwangsläufig zu schwachen oder undichten Stellen führen musste. Aus diesem Grunde wurden Boden, Spanten und Wände in einem ununterbrochenen Arbeitsgang betoniert. Zunächst wurde die äussere Schalung aus dünnen, biegsamen Brettern erstellt und die Årmierung verlegt. Dann folgte das Betonieren, und zwar wurde die Mischung nicht etwa einseitig angeworfen und geglättet, sondern richtig eingefüllt, nachdem die innere Schalung jeweils um eine Brettbreite weiter hochgeführt worden ist. Die Verdichtung des Betons geschah

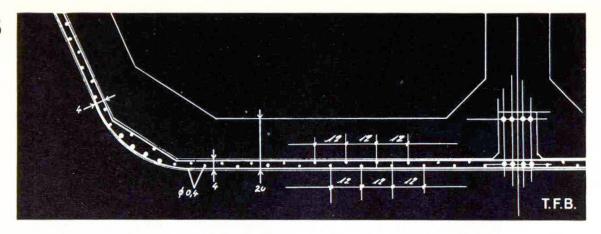
Abb. 2 Der Ausschnitt aus dem Originalplan zeigt die Bewehrung der Wände und der unteren Längsrippen. Es ist auch eine Verstärkung der unteren Schiffskante ersichtlich

Der Betonzuschlag bestand aus gut abgestuften Sandmischungen, 0/6 mm für Wände und Spanten, 0/10 mm für Längsträger und Stützen. Die Betonmischung war von steifplastischer Konsistenz. Keinenfalls dürfte ein flüssiger Gussbeton angewandt worden sein. Damit hätte sich der Bootskörper bestimmt nicht so gut erhalten. Vielmehr machte man sich die Erkenntnis zu Nutzen, dass sich eine relativ trockene Betonmischung gut zu einem dichten Gefüge verarbeiten lässt, wenn sie reichlich mit Cement dosiert ist. Im vorliegenden Falle betrug die Bindemittelzugabe 400 kg/m³. Das ganze Werk zeugt von hochstehender handwerklicher Baukunst, eine Auszeichnung, welche dem praktischen Betonbau sehr oft einfach abgesprochen wird. Es sind nicht in erster Linie die technischen Hilfsmittel (die uns heute für diesen Bau zur Verfügung stehen würden), welche eine solche unübertroffene Betonarbeit hervorbringen, sondern vorerst eine gedankliche Ausein-

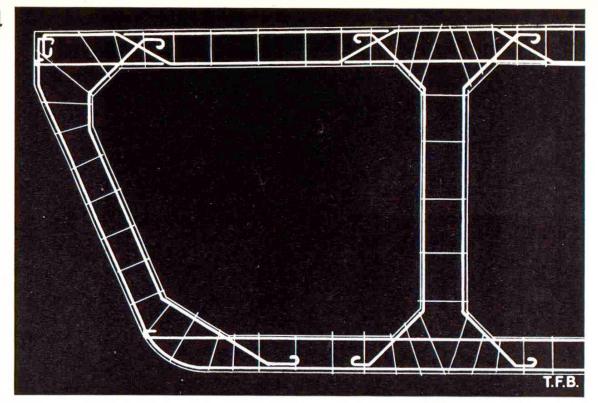
Abb. 3 Armierung der Spanten und Stützen (Ausschnitt aus einem Originalplan)

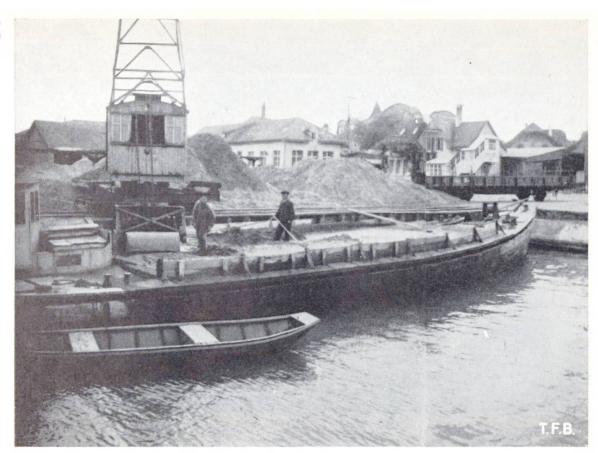
Abb. 4 Die «Seeland» beim Löschen einer Sandladung im Hafen von Nidau

Das Beton-Lastschiff auf dem Bielersee, erstellt 1914/15, hat sich bis heute vollständig bewährt. Es ist 26 m lang und 5,2 m breit. Sein Gewicht beträgt ungefähr 65 t, die Nutzlast 100 t. Die Ladung, meistens Sand und Kies, wird auf dem Deck angehäuft. Der Bootskörper selbst ist vollständig geschlossen und durch betonierte Schotten in 7 Kammern aufgeteilt. Hoher Wellenschlag oder ein Leck können das Schiff somit nicht zum Sinken bringen. Deck und Boden sind inwendig durch je zwei parallel verlaufende Längsrippen verstärkt und mit Stützen verbunden. In der Querrichtung sind alle 1,25 m Spanten angeordnet, die mit den Aussenflächen gleichzeitig betoniert wurden. Die Seitenwände sind nur 4 cm dick und zweifach mit 4-mm-Drahtnetzen von 12 cm Maschenweite bewehrt. Vor einigen Jahren ist durch einen Zusammenstoss mit der Mole von Neuenburg ein grösseres Leck entstanden. Die «Seeland» konnte aber ungehindert und gefahrlos ihren Heimathafen erreichen, wo sie in wenigen Tagen wieder flott gemacht werden konnte. Die Reparaturarbeiten erwiesen sich als sehr einfach und rasch durchführbar.

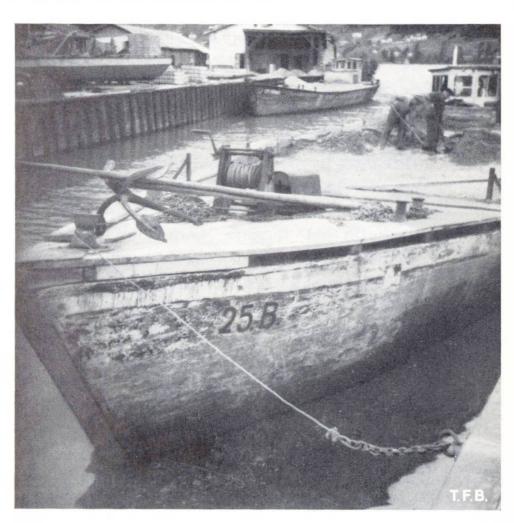
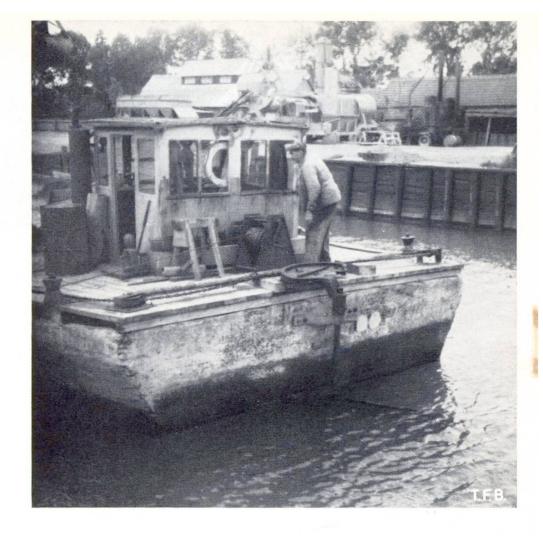
Abb. 5 und 6 Bug und Heck der «Seeland». Mai 1957

durch sehr intensives Stochern. Auf diese Weise ist es gelungen, Arbeitsfugen und somit empfindliche Stellen am Bootskörper zu vermeiden. Frostschäden oder rostende Armierungen, die häufigsten Folgen einer mangelhaften Dichtigkeit, sind bei der «Seeland» nicht zu erkennen.
