CEMENTBULLETIN

Schäden an Fugenrändern

Es werden die typischen Ausführungsfehler kurz besprochen, welche zu den immer wieder beobachteten Zerstörungen an Fugenrändern führen.

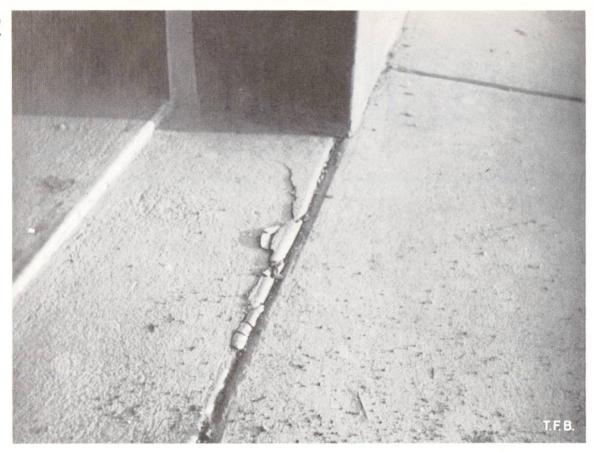
Abb. 1 Zerstörung der Fugenkante infolge Verunreinigung der Fuge bei vorausgegangener Schwächung durch starkes Besprengen mit Wasser bei der Bearbeitung

- b) Durch zu langes Reiben der Fugenkanten werden der Cement und die feinen Zuschlagsanteile an der Oberfläche
 angereichert und darunterliegende Schichten entsprechend
 geschwächt. Die damit entstehenden Ungleichmässigkeiten
 in der Betonzusammensetzung können zu erheblichen
 Schwindspannungen führen. Ähnliche Erscheinungen entstehen, wenn bei der Bearbeitung Cement aufgestreut wird
 oder besondere fette Mörtel aufgezogen werden.
- c) Sehr schädlich ist auch das Besprengen mit Wasser vor dem Abreiben der Fugenkanten. Dadurch wird, wie allgemein bekannt, die Festigkeit sehr stark beeinträchtigt. Wenn die Bearbeitung rechtzeitig beginnt, so ist eine Nässung niemals notwendig (Abb. 1).

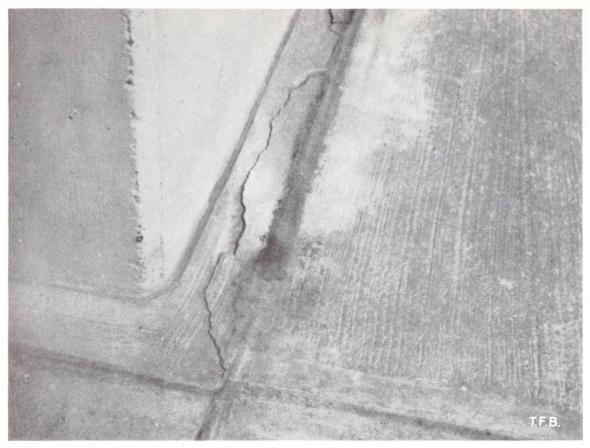
Abb. 5a und b Aussprengungen am Betonbelag entlang einer Gebäudemauer entsprechend Abb. 2b. Die Fuge sollte genau über der Fundamentkante liegen. An dieser Stelle stösst aber der wandseitige Belag etwa 5 mm über die senkrechte Trennfläche zwischen Fundament und Betonbelag hinaus und eine geringe Frosthebung genügte, um den Schaden herbeizuführen. Die Aufnahme rechts zeigt die Situation deutlich, insbesondere erkennt man die Spur der Dachpappeneinlage am ausgebrochenen Stück

- 1. Bei Überzügen oder Belägen muss die Fuge genau über einer darunterliegenden Trennfläche oder Kante zu liegen kommen. Ist die Fuge nur wenig seitlich verschoben, so treten bei Senkungen oder Hebungen Absprengungen auf, wie sie in Abb. 2 und 5 dargestellt sind. Man messe deshalb, vor dem Einbringen des Belagbetons, die Lage der Fuge auf den mm genau ein.
- 2. Vorsicht ist bei Scheinfugen über besonderen nachgiebigen Einlagen geboten. Um Absprengungen zu vermeiden, darf die verbleibende durchgehende Betonzone nicht zu schwach sein und zu nahe an der Betonoberfläche liegen. Ein vollständiger Unterbruch des Betonkörpers in der Breite der unteren Fugeneinlage ist in diesem Falle oftmals angezeigt. Damit wird auch einem möglichen Treiben der Fugeneinlage die sprengende Wirkung genommen (Abb. 3).
