**Zeitschrift:** Cementbulletin  
**Herausgeber:** Technische Forschung und Beratung für Zement und Beton (TFB AG)  
**Band:** 28-29 (1960-1961)  
**Heft:** 6

**Artikel:** Ein Beispiel für Sichtbeton  
**Autor:** [s.n.]  
**DOI:** <https://doi.org/10.5169/seals-153384>

## Ein Beispiel für Sichtbeton

**Angaben über die Herstellung: Schalung, Betonmischung, Verarbeitung, Fertigung. Architektonische Wirkung des Sichtbetons.**

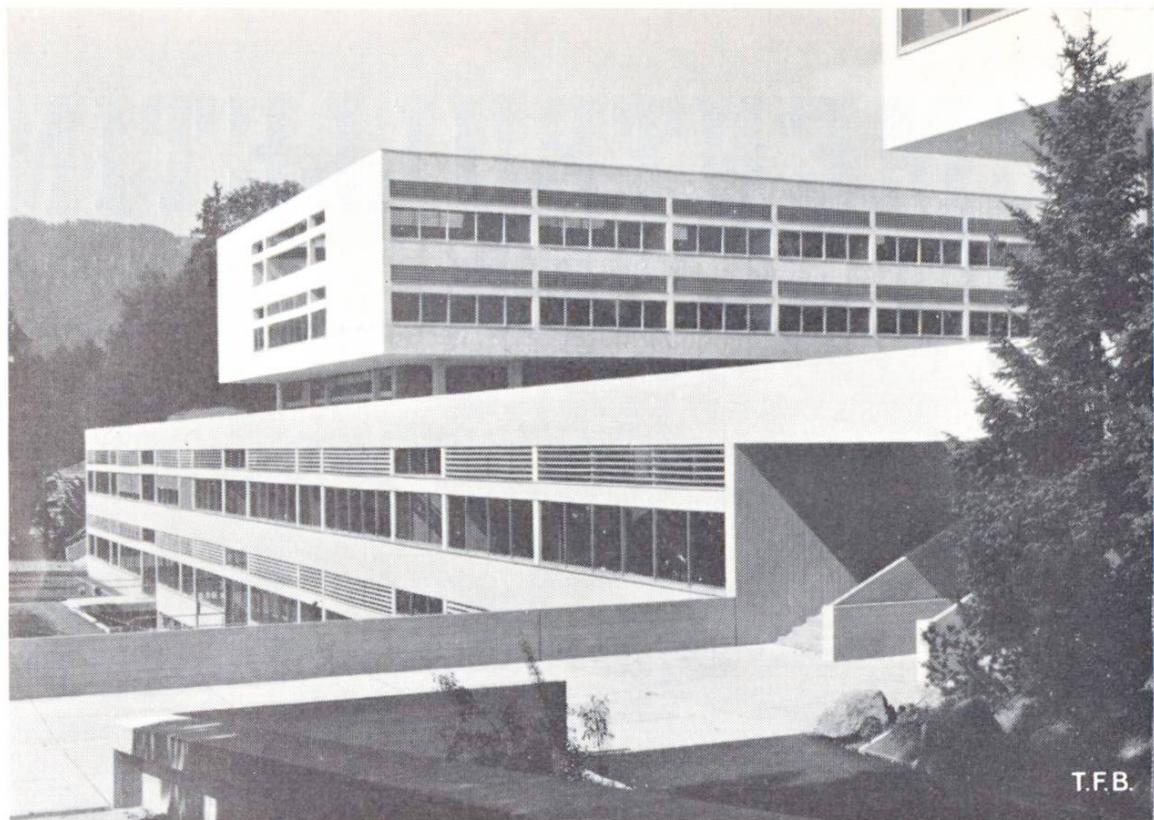
Abb. 1 Gesamtansicht des südlichen Teils der neuen Kantonsschule Freudenberg Zürich, aufgenommen von der Rampe auf Abb. 2. Oben Gebäudeteil der Handelsschule, unten die Räume für den naturwissenschaftlichen Unterricht

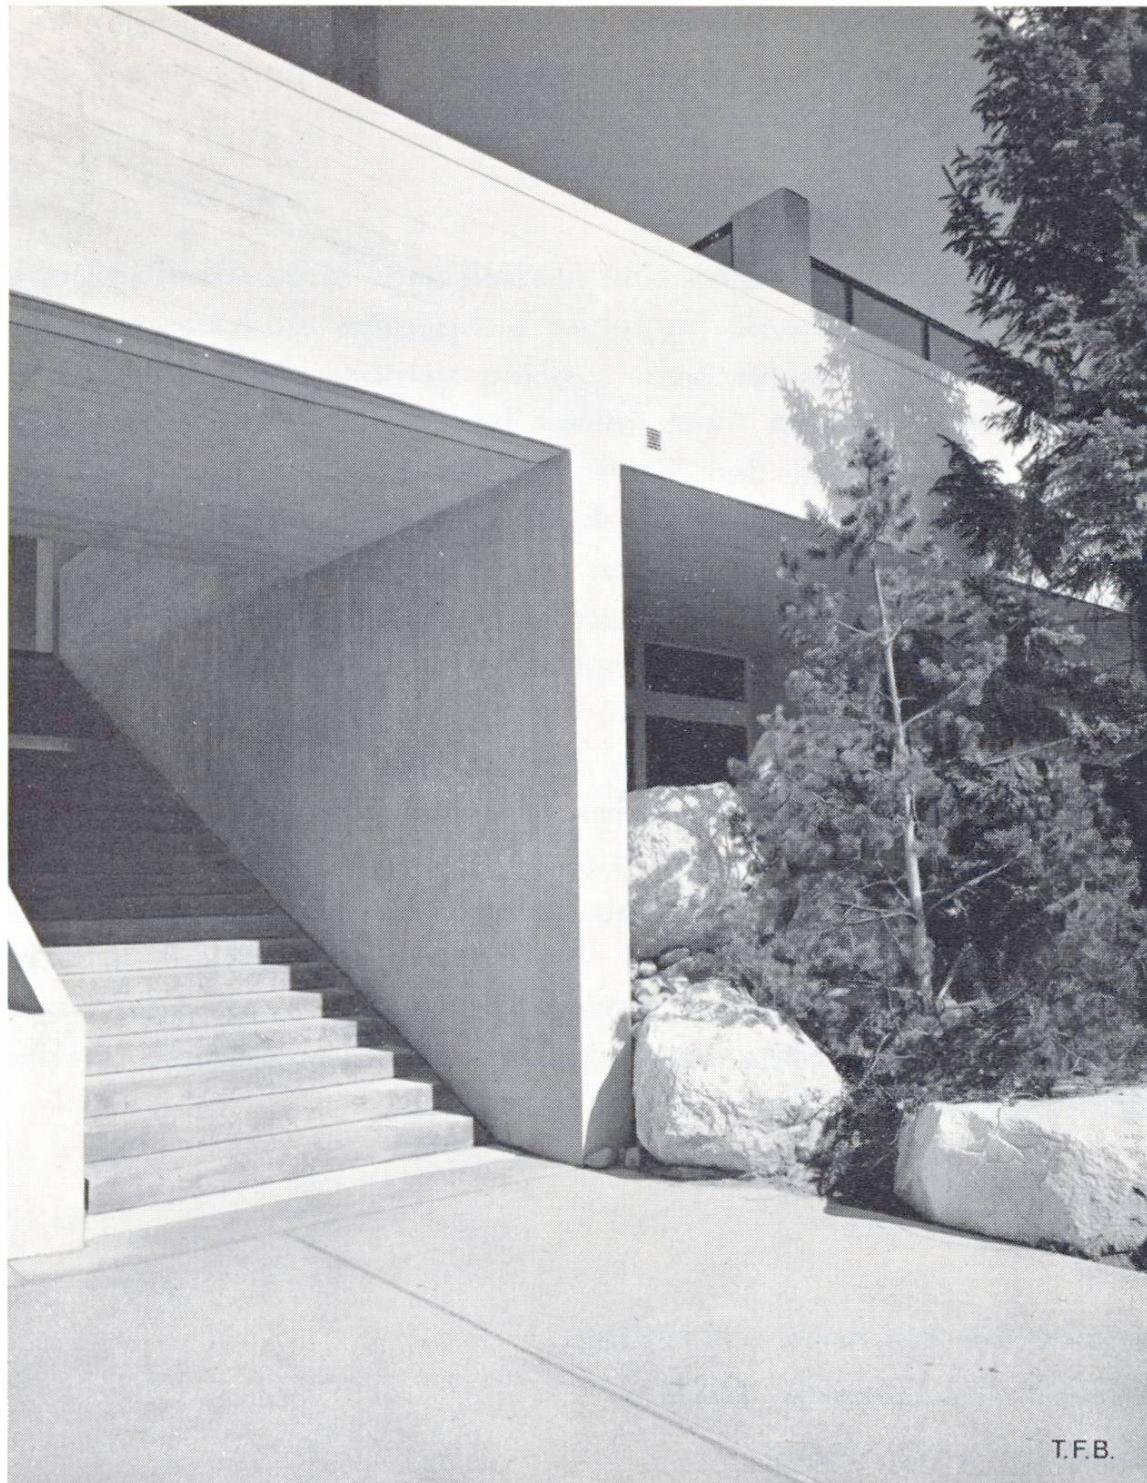
Abb. 3 Eingangspartie zum offenen Treppenhaus. Natürliches und künstliches Gestein stehen in lebhaftem Gegensatz. Die Treppenstufen wie auch die Abdeckplatte auf der oberen Brüstung bestehen aus Ortsbeton der in einem zweiten Arbeitsgang eingebracht worden ist

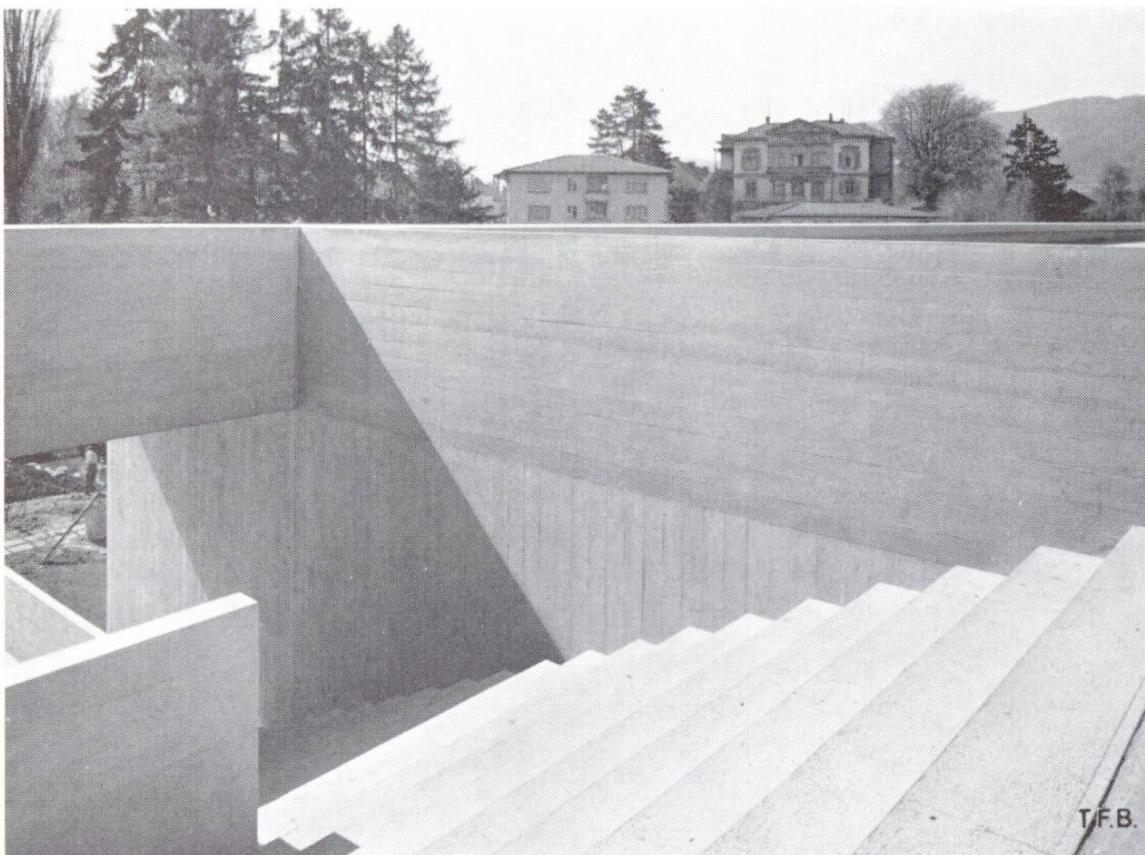
Abb. 5 Die Oberflächenstruktur des Sichtbetons ist auch ein wesentliches architektonisches Ausdrucksmittel. Die senkrechten Schalungsbretter wurden nach dem Versetzen mit einer Handfräse oben genau bündig abgesägt

für den Sichtbeton weniger geeigneten Seite auf das genaue einheitliche Dickenmass abgehobelt. Dann wurden, wiederum mit hoher Präzision, Nut und Feder eingeschnitten, und zwar in einem speziellen keilförmigen Profil, bei dem die Wurzel der Feder breiter ist als deren Spitze.

Form, Steifigkeit und genaue Zurichtung der Schalungsbretter trugen dazu bei, dass am Sichtbeton kaum welche vorstehende Kanten, Ausbuchtungen oder andere Unebenheiten entstanden

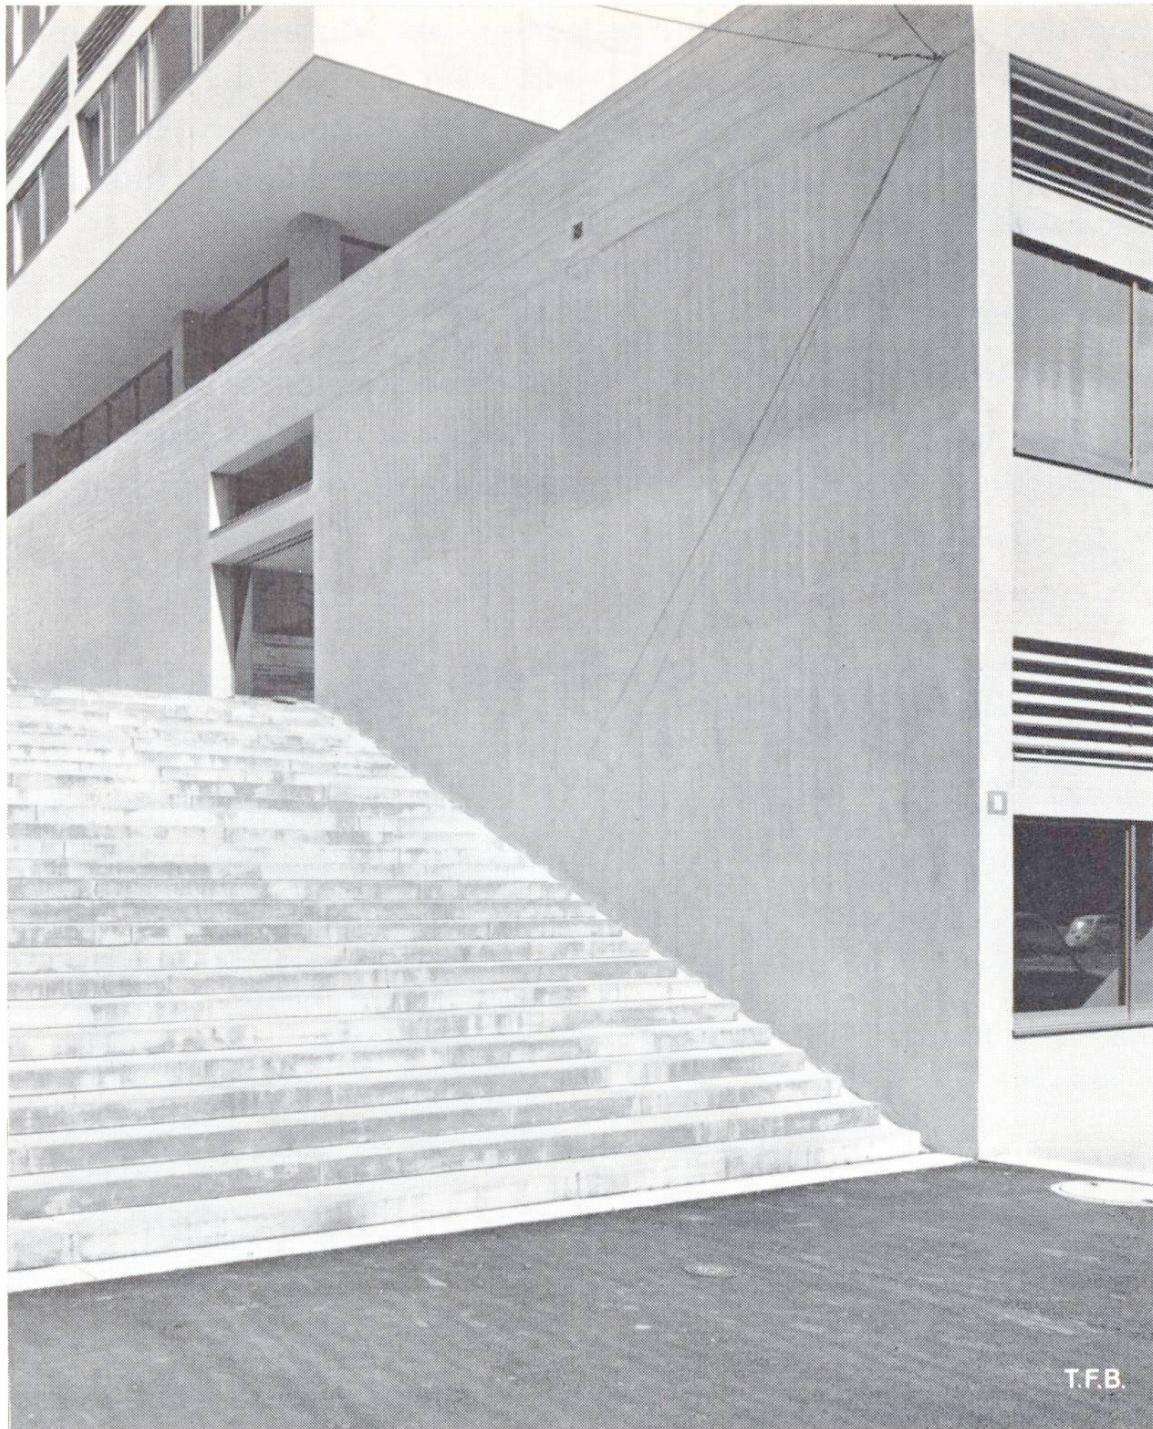
Abb. 7 Grosse Sichtbetonflächen stellen besonders schwierige Probleme hinsichtlich der Gleichmässigkeit. Die kleinsten Unterschiede in der Mischung, der Struktur oder im Feuchtigkeitsgehalt können als Farbnuancierungen auffallen. Im vorliegenden Falle scheint der obere Wandteil noch nicht denselben Austrocknungsgrad erreicht zu haben wie der untere. Die Unterschiede in der Tönung dürften sich deshalb mit der Zeit ausgleichen

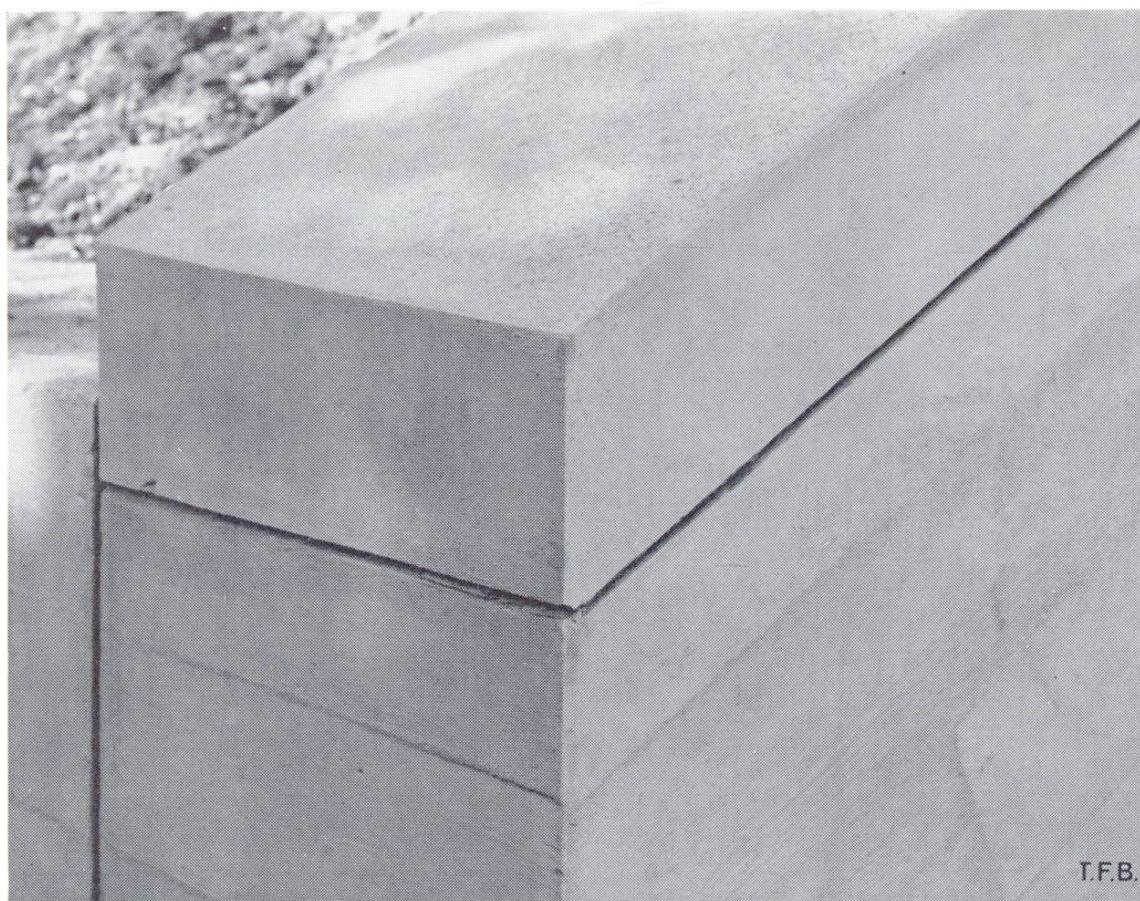
Abb. 8 Brüstungsmauer einer Treppe mit Abdeckplatte, die in einem zweiten Arbeitsgang aufbetoniert worden ist. Im Querschnitt gesehen umschließen die Seitenflächen der Abdeckung den vorspringenden Kern des Sockels. Die Fugen werden noch mit Mastic ausgefüllt

8 ebenheiten wurden wenig später mit einem dünnen Mörtelauftrag ausgeglichen oder es wurde nachträglich eine besondere Deckplatte aufbetoniert.
