CEMENTBULLETIN

JANUAR 1961

Gestockter Sichtbeton

Besonderheiten und Herstellungsregeln des gestockten Sichtbetons. Anwendungsbeispiel im Kirchenbau.

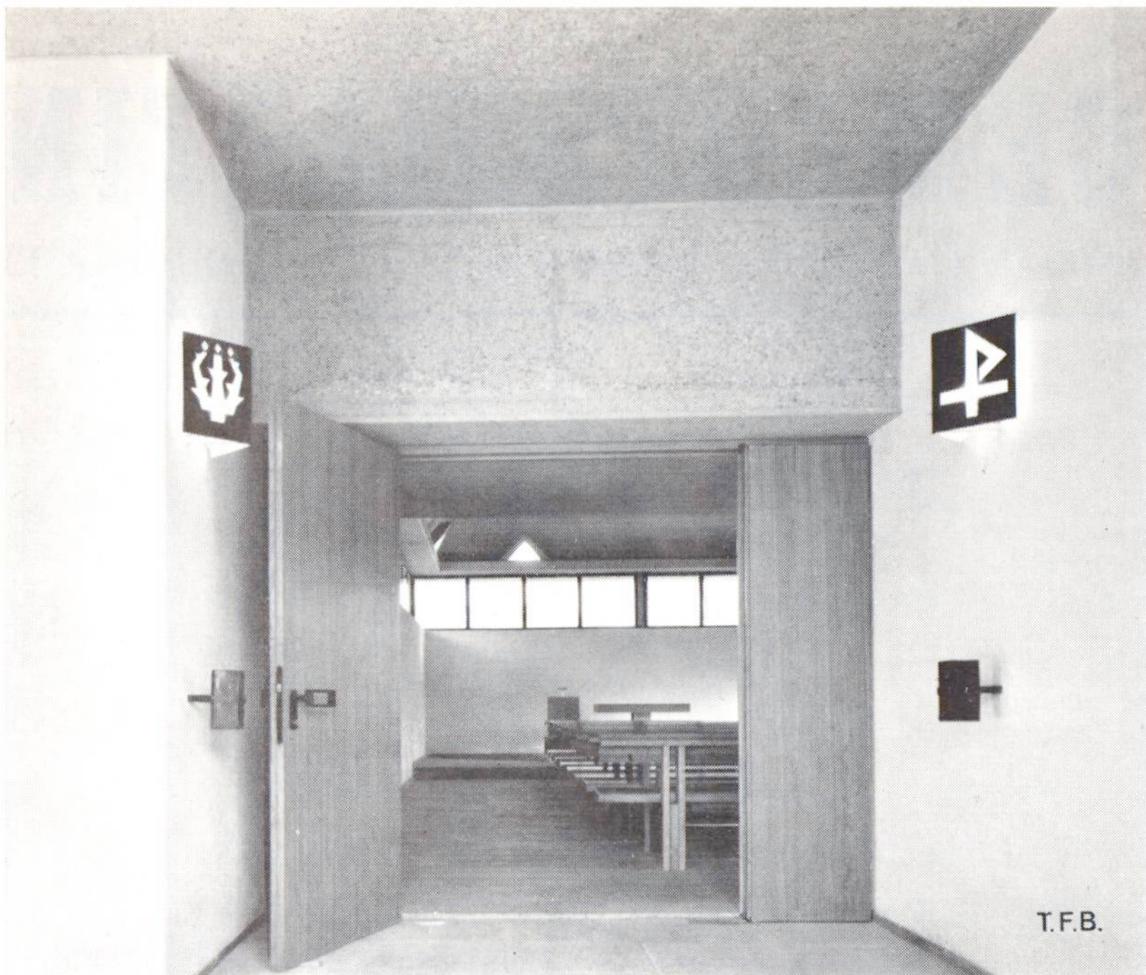
Abb. 1 Eingangspartie mit Decke und Unterzug in gestocktem Sichtbeton

- Das Stocken an sich ist eine Beanspruchung des Betons. Bei den kräftigen Schlägen mit dem Stockhammer dürfen keine Zuschlagskörner sich lockern oder gar herausfallen.
- Die rauhe Oberfläche des gestockten Sichtbetons verstärkt die Beanspruchung durch Witterungseinflüsse. Die geschlossene Cementhaut, die den gewöhnlichen Sichtbeton schützt, ist weggeschlagen.
- Durch das Stocken werden die Zuschlagskörner freigelegt. Entmischungen des Betons oder anderswie verursachte Strukturverschiedenheiten zeichnen sich in der Fläche deutlich ab (Abb. 1).

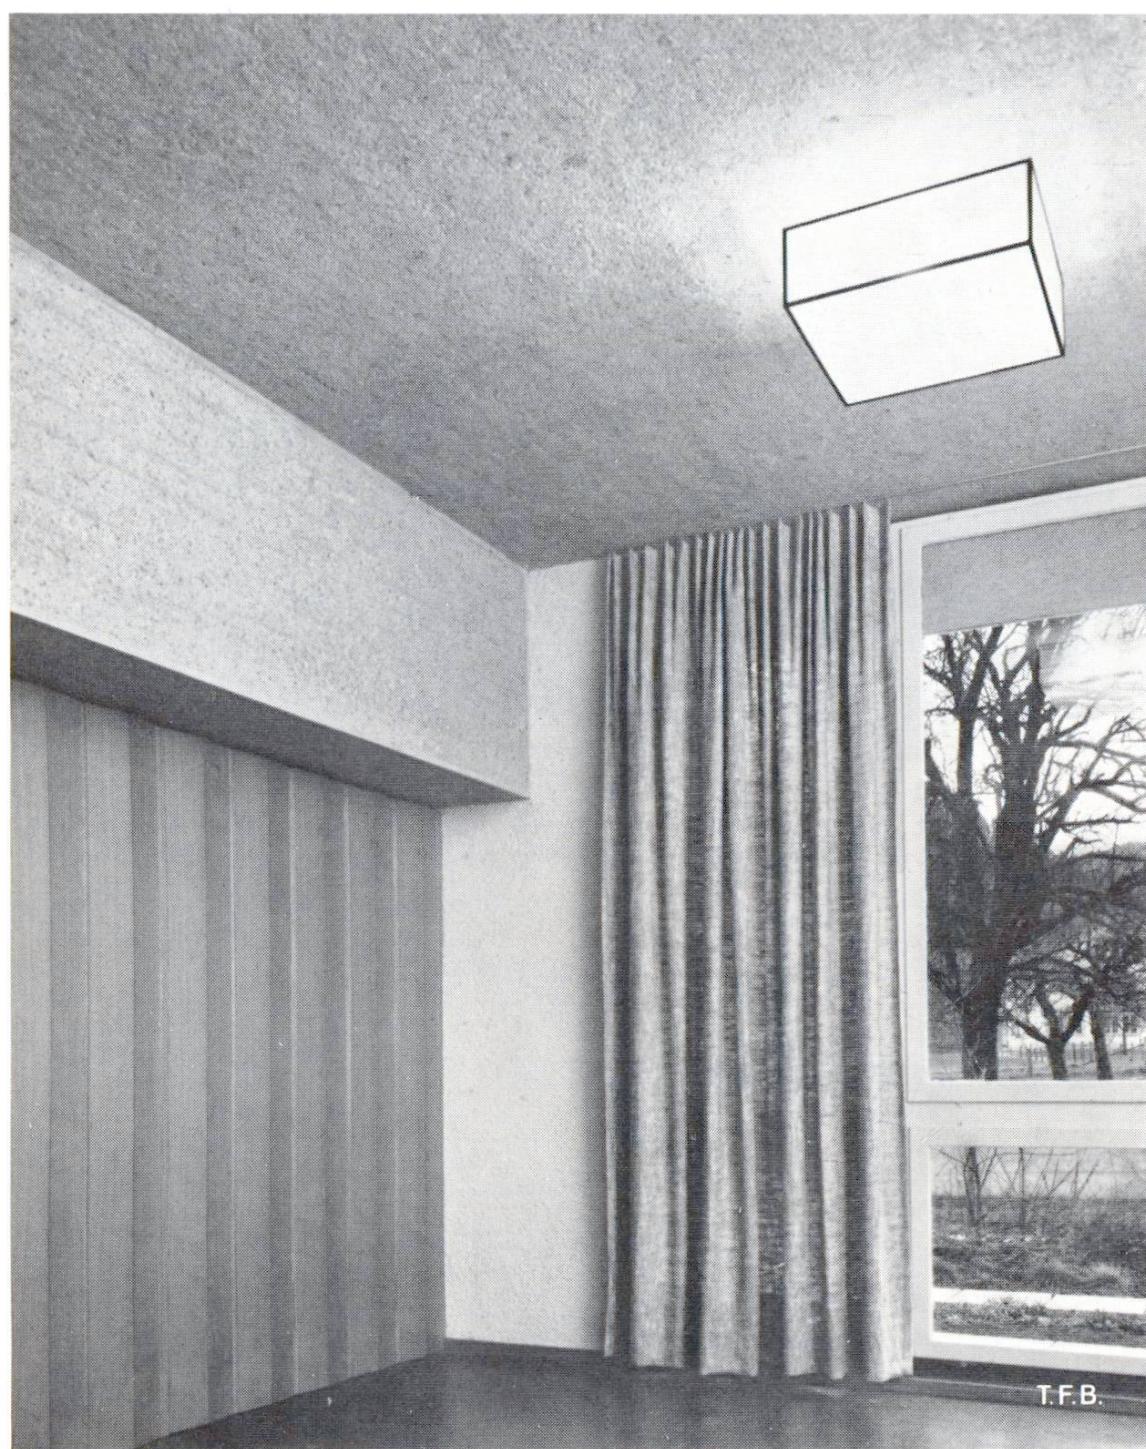
Abb. 2 Decke und Unterzug in einem Nebenraum der Kirche. Solche Sichtbetonflächen sind auch im Innenraum mit guter Wirkung anwendbar. Es haftet ihnen nichts Kaltes und Abweisendes an

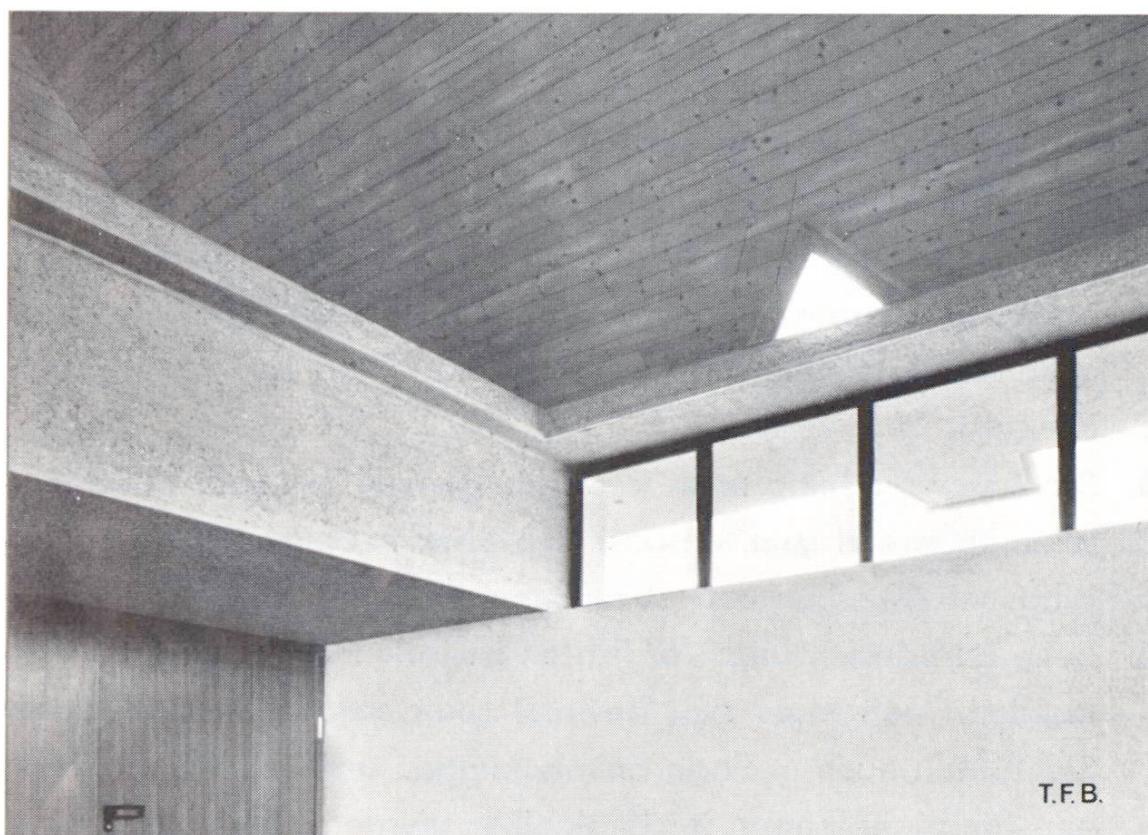
Abb. 4 Detailansicht der Brüstung der Empore und der Betonplatte, die als tragende Basis rings um den Kirchenraum verläuft. Der bearbeitete Beton steht hier im schönsten Gegensatz zur dominierenden Holzauskleidung

3. Die Betonmischung muss über den ganzen Bau stets gleich zusammengesetzt sein, ansonst sich etwa Arbeitsfugen (Betonierungsunterbrechungen) abzeichnen (Abb. 4).

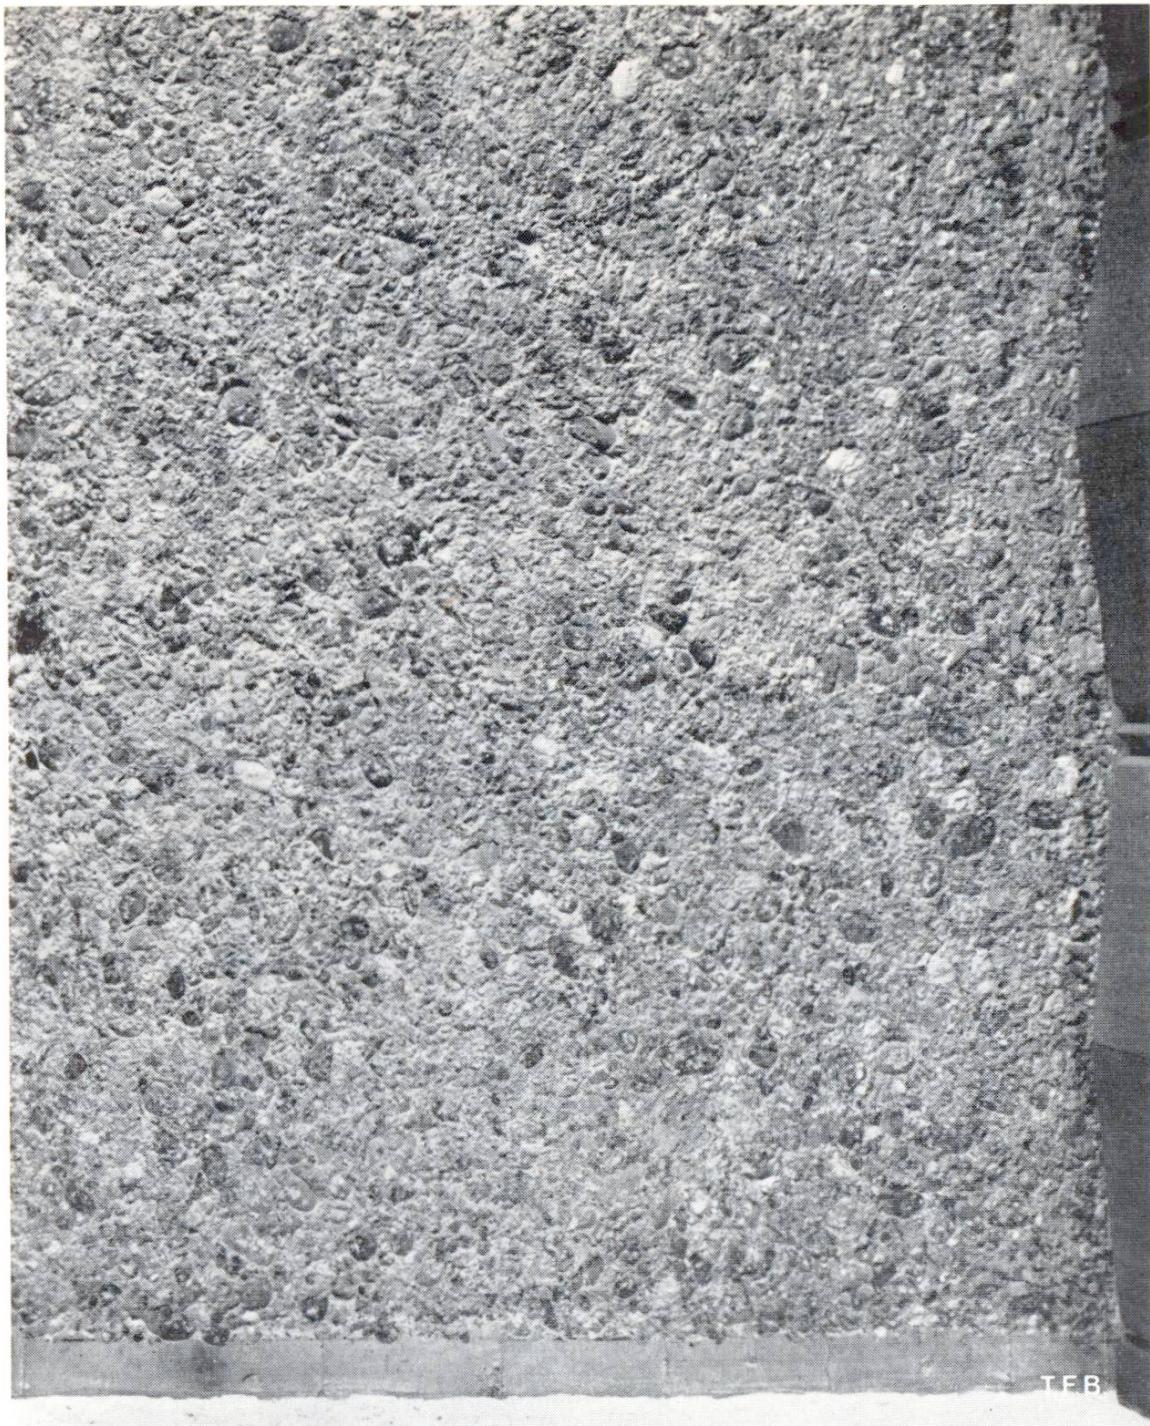
Abb. 5 Strukturbild eines gestockten Sichtbetons mit verhältnismässig grobem Zuschlagskorn.
Am Fusse der Wand bildet ein unbearbeitet belassener Streifen einen Sockel
