# CEMENTBULLETIN

JULI 1963

## Hinweise beim Verlegen von Betonrohren

**Die Rolle des Auftriebs. Vorsicht bei gefrierenden Böden: Schädlicher Einfluss der Erdbewegungen. Lagerung und Einbettung der Rohrleitung.**

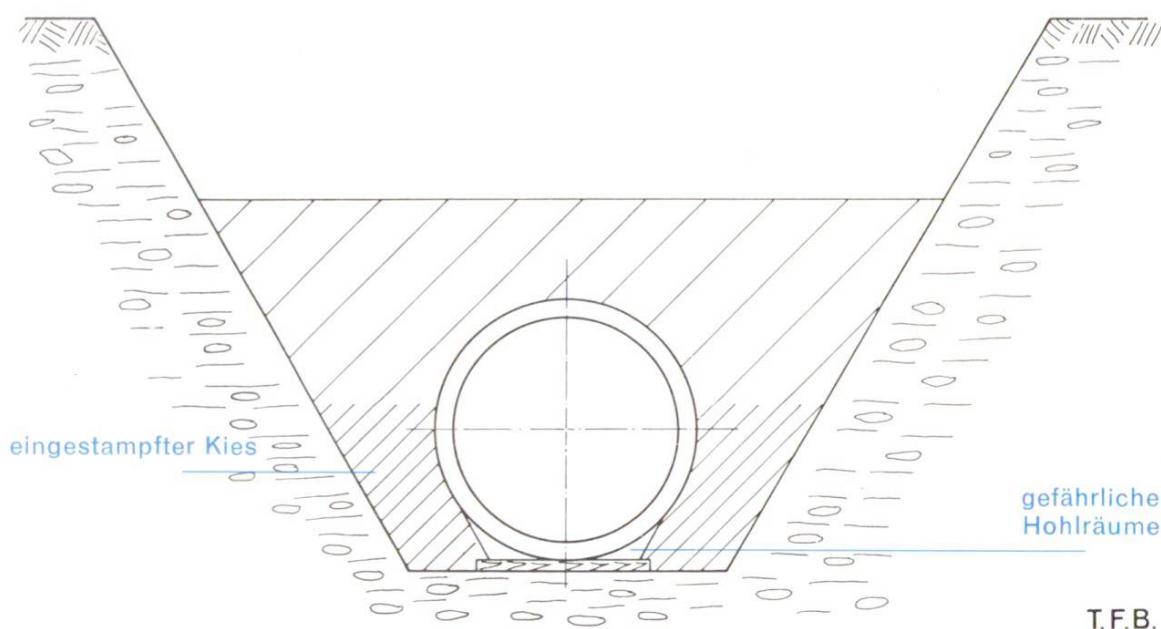
Abb. 1 Fehlerhaftes Verlegen von Rohren im V-Graben. Trotz dem Einstampfen des Kieses werden die gefährlichen Hohlräume seitlich unter dem Rohr nicht ausgefüllt.

Durch ungeübte Arbeitskräfte wurde der Graben unsachgemäß ausgehoben und um die Zementrohre darin trotzdem richten zu können, legte man diese auf je zwei dünne Brettchen (Abb. 1 und 2). Diese Auflagerung wurde nachher durch Verkeilen der Leitung mit kantigen Steinen ergänzt, so dass jedes Rohr **nur auf einigen Punkten** auflag.

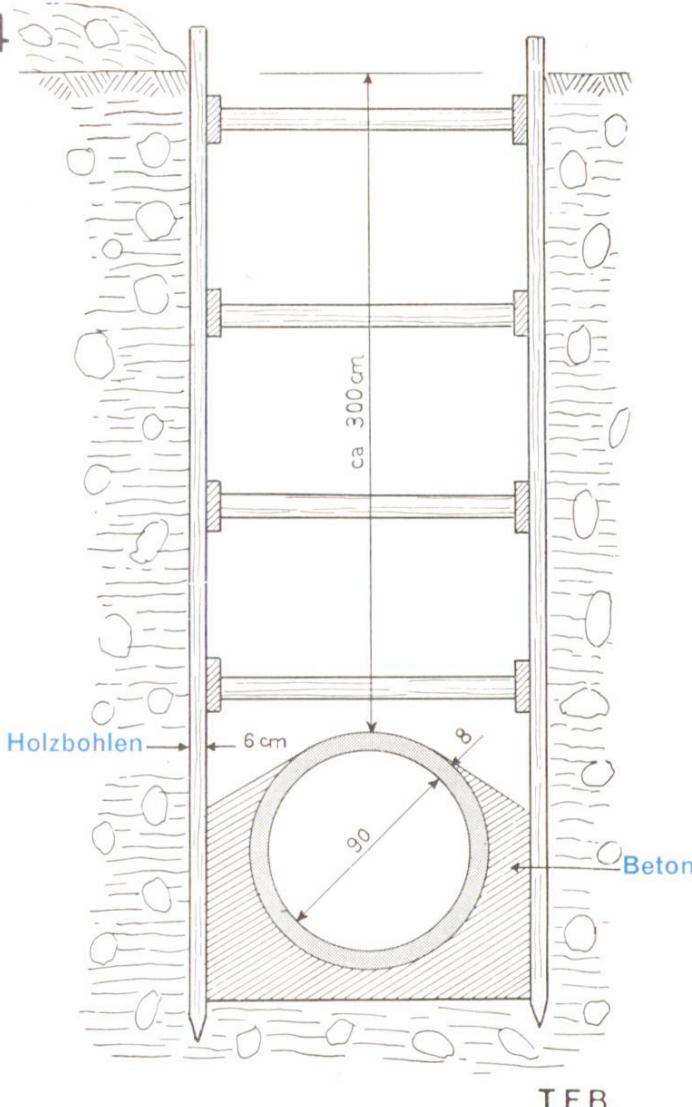
Abb. 3 Der Ummantelungsbeton wird an die Holzbohlen anbetoniert.

Unarmierte Rohre  $\varnothing$  90–110 cm wurden in schweren lehmigen Boden 3–4 m' tief verlegt. Man war sich der vorhandenen Belastung bewusst, sah eine Betonsohle vor und betonierte die Rohre zudem bis auf etwa Kämpferhöhe ein. Die Grabenwände waren durch 5–6 cm dicke Holzbohlen oder Eisenspundwände gehalten (Abb. 3). Deren Hochziehen erfolgte nach dem Abbinden des Betons, worauf der auf Abb. 4 ersichtliche Zustand eintrat. Der Graben wurde nun mit Hilfe eines Löffelbaggers zugeschüttet, worauf man in der Leitung bald Risse feststellte. Wie diese Risse entstehen konnten, zeigt Abb. 5. Es geht daraus hervor, dass der Ummantelungsbeton, der ja der glatten Rohrwand wegen sich nie

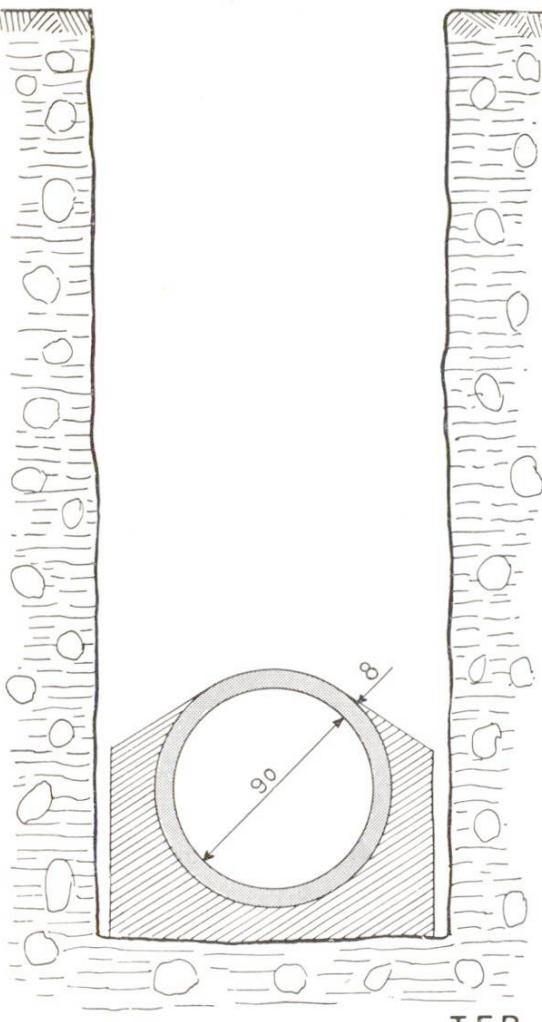
Abb. 4 Der Raum zwischen Ummantelungsbeton und Grabenwand muss gut hinterstopft werden.

Kann die Grabenspriessung des allzu schlechten Baugrundes wegen für das Anbetonieren an die Grabenwand nicht entfernt werden, so muss man den dadurch entstehenden Zwischenraum nachher von Hand gut hinterstopfen und einschwemmen. So machte man es auf einer andern Baustelle, wo armierte Rohre Ø 100 cm in sehr schwerem Boden 5–6,5 m' tief zu liegen kamen. Die Sohle wurde jeweils unmittelbar vor dem Verlegen des Rohres betoniert und durch eine Sickerrohrleitung entwässert (Abb. 6). Auf die dem Rohr ungefähr angepasste Vertiefung in der Beton-

**8** sohle wurde noch eine 2–3 cm dicke Mörtelschicht aufgetragen, womit ein sattes Aufliegen des Rohres gewährleistet war (Abb. 7). Nachher wurde das Rohr etwa  $\frac{3}{4}$  einbetoniert, wobei die Bohlen des durchnässten Bodens wegen erst nachher gezogen werden konnten. Dafür wurden die Zwischenräume zwischen Beton und Grabenwand, wie vorher erwähnt, von Hand gut hinterstopft und eingeschwemmt, was sich **bestens bewährt** hat.

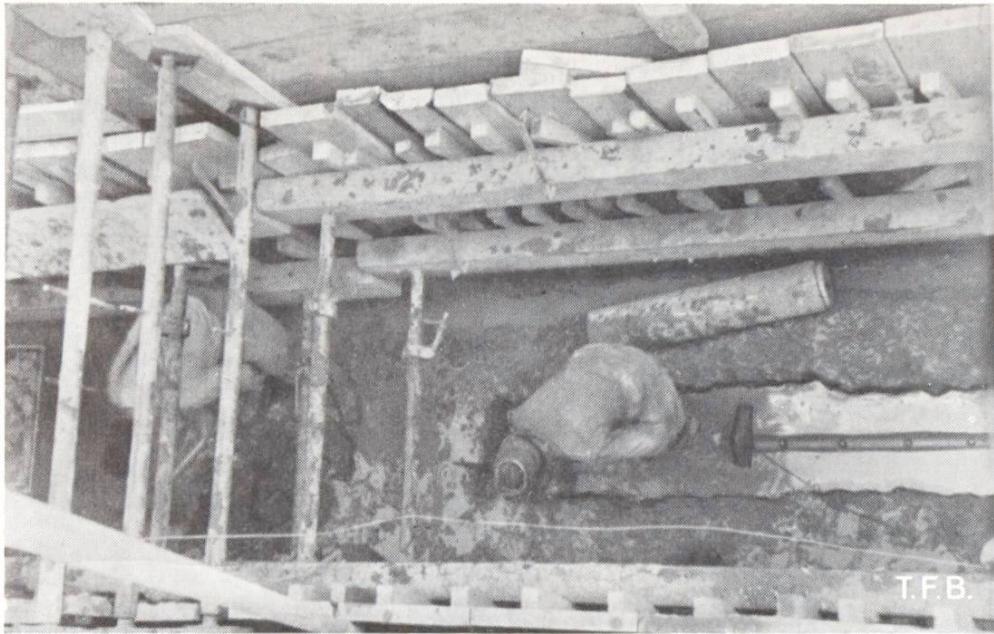
Abb. 6 Entwässerung der Grabensohle durch Sickerrohrleitung

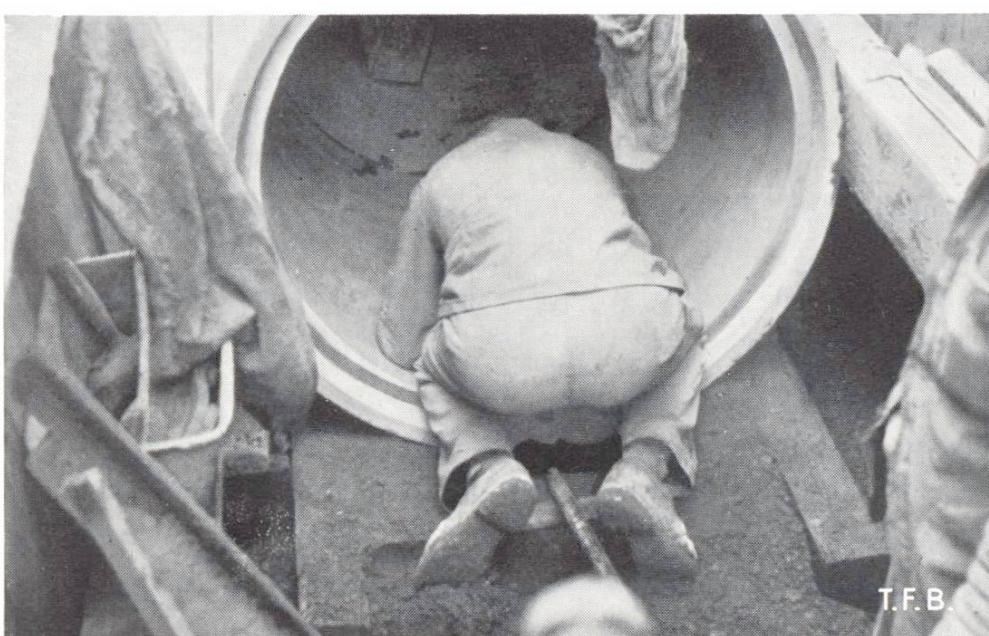
Abb. 7 Versetzen des Rohres auf die frisch vorbetonierte Sohle
