CEMENTBULLETIN

Zur Ausführung von Sichtbeton

I. Allgemeines

Sichtbetonarten, Anforderungen, Klassierung der häufigsten Fehler und Mängel.

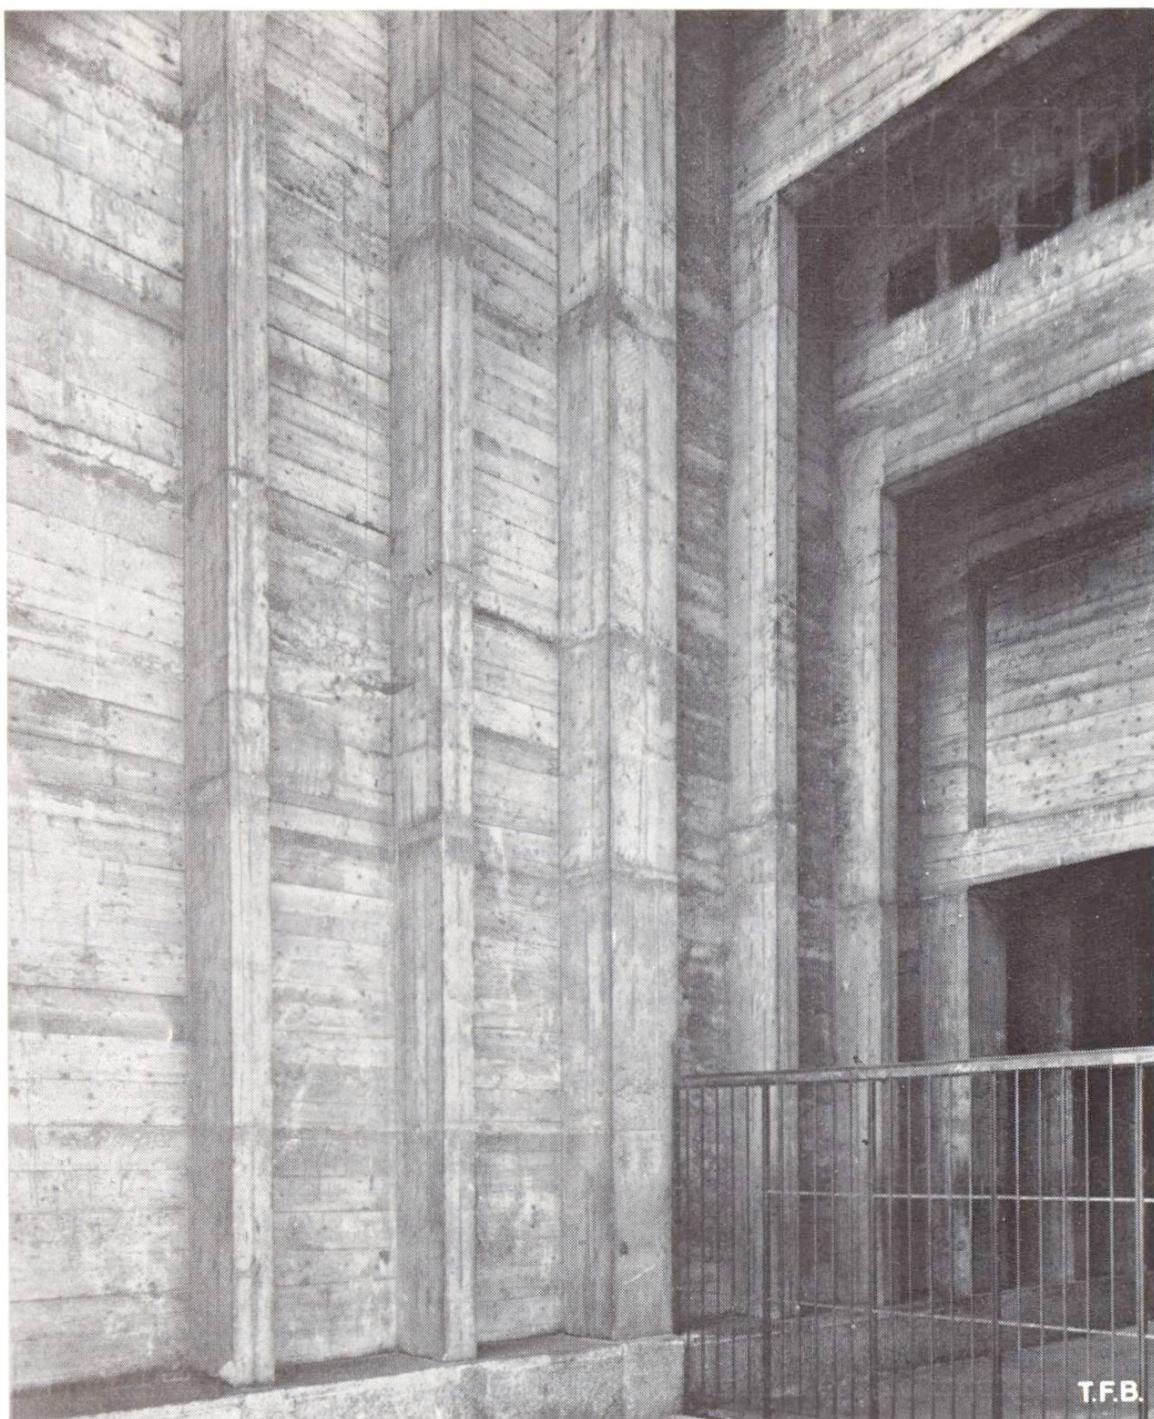
Abb. 1 Klassischer Sichtbeton – 35 Jahre alt. Eingang zur Kirche St. Anton in Basel (Architekt: Prof. Karl Moser, 1860–1936).

Hier soll uns nur die erstgenannte Art, der natürliche Sichtbeton, beschäftigen, und zwar insbesondere der **klassische Sichtbeton**, der durch die traditionelle Bretterschalung gekennzeichnet ist und wohl immer noch am meisten angewandt wird (Abb. 1).

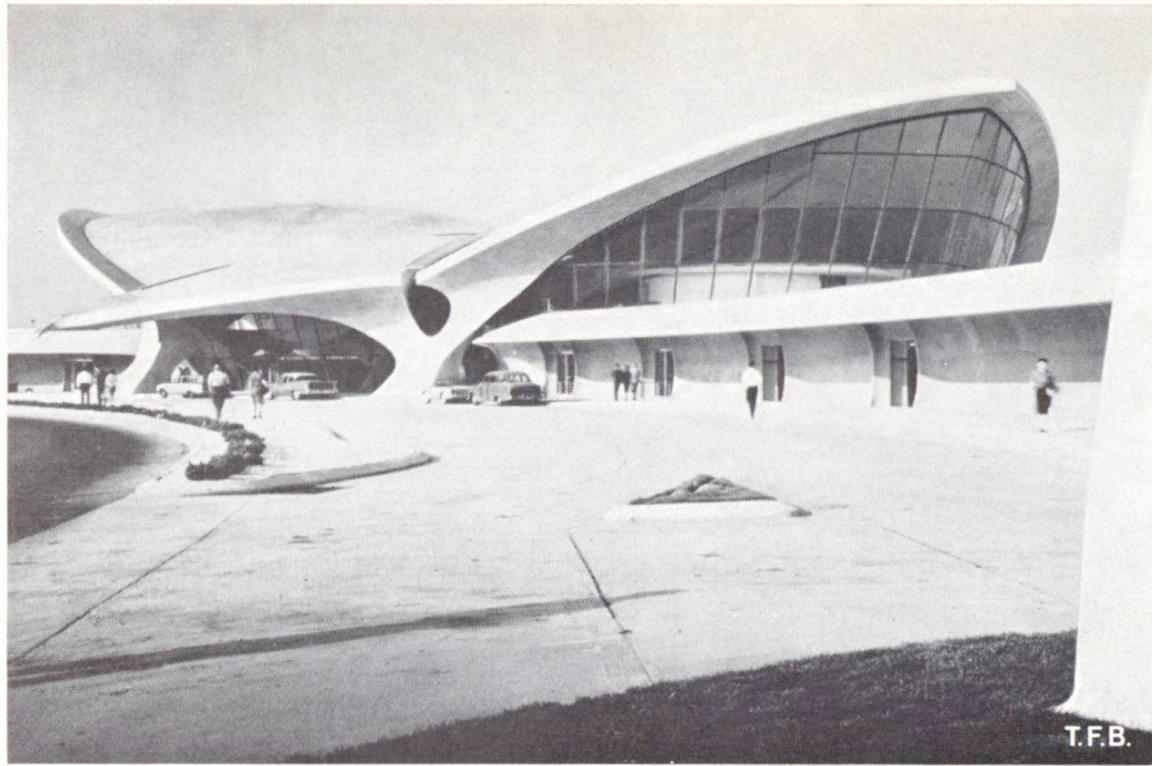
Abb. 2 Empfangsgebäude der Fluggesellschaft TWA, Flugplatz Idlewild–New York (Architekt: E. Saarinen).
Sichtbeton aus grossflächigen Schalttafeln lässt zuweilen die charakteristischen Einprägungen und kleine Farbdifferenzen vermissen.

Da die Architekten mit Sichtbeton jeweils verschiedene Ziele verfolgen, sind die Anforderungen oft ganz verschieden gelagert. Z.B. wird im einen Falle eine fehlerfreie, geschlossene, wenig geprägte Betonoberfläche gewünscht (Abb. 2), während im anderen die charakteristischen Oberflächenbezeichnungen und kleinen Unzukämmlichkeiten als für die Gestaltung mitbestimmender Teil willkommen sind (Abb. 3).

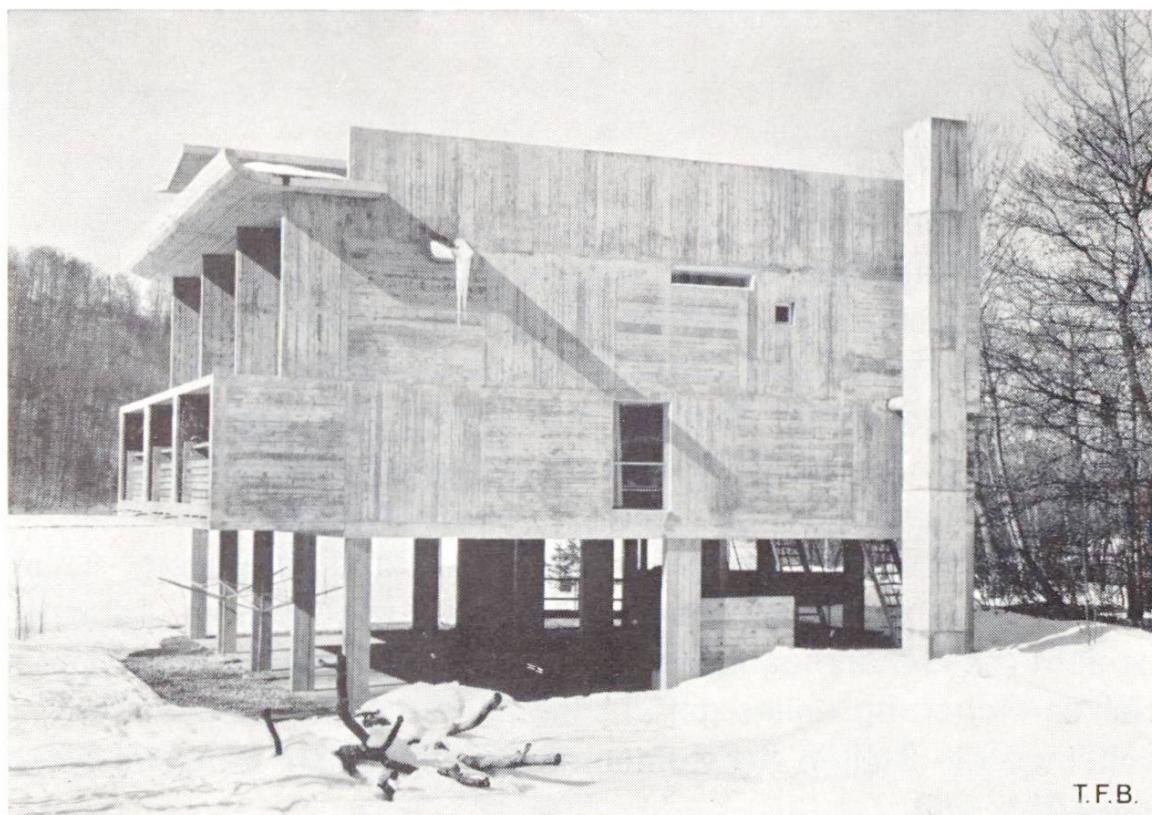
Abb. 3 Reihenhäuser Flamatt (Architektengemeinschaft Atelier 5, Bern). Die charakteristischen Zeichnungen des Sichtbetons werden als architektonisches Gestaltungselement eingesetzt.

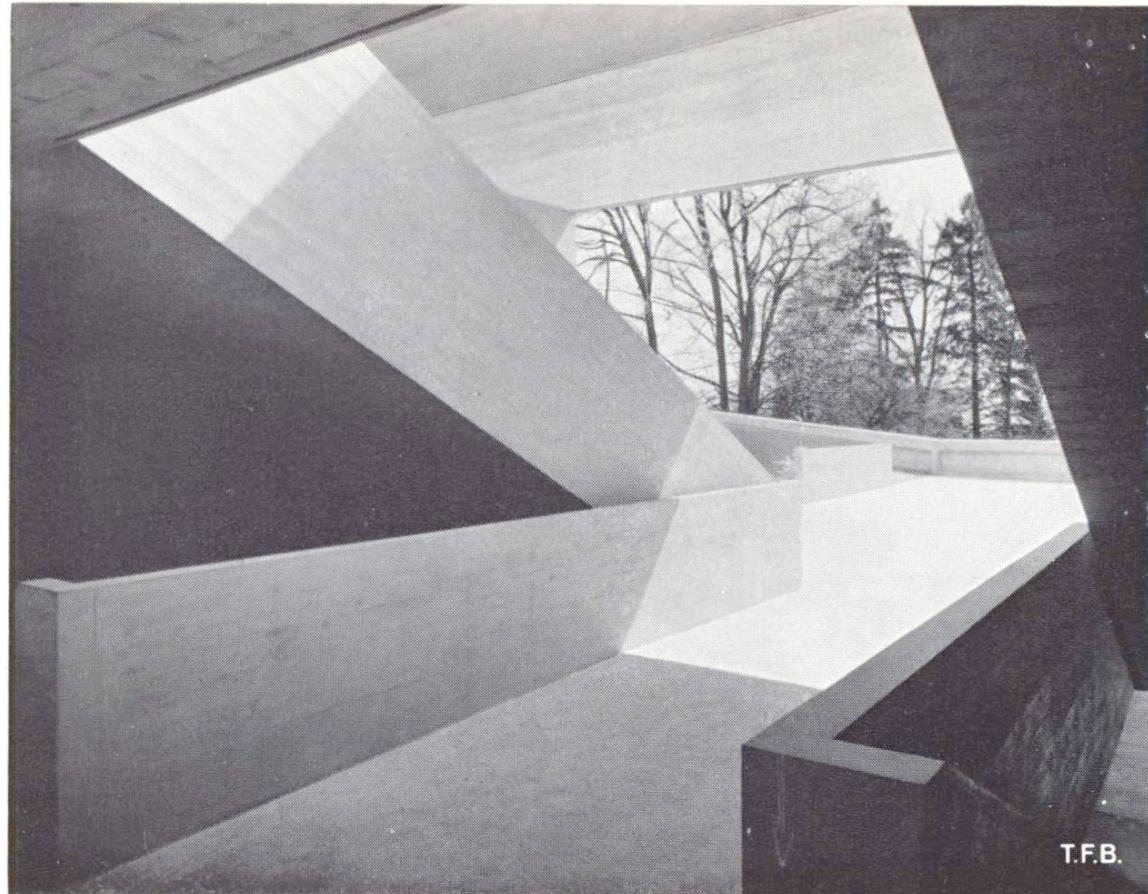
Abb. 4 Offenes Treppenhaus der Kantonsschule Freudenberg in Zürich (Architekt: Prof. J. Schader, Zürich).

Bei kleinen oder fein gegliederten Bauteilen wird der Wunsch nach einem möglichst einheitlichen «schönen» Aussehen der Oberfläche stärker (Abb. 4). Im Gesamtbild grosser, monumenta-

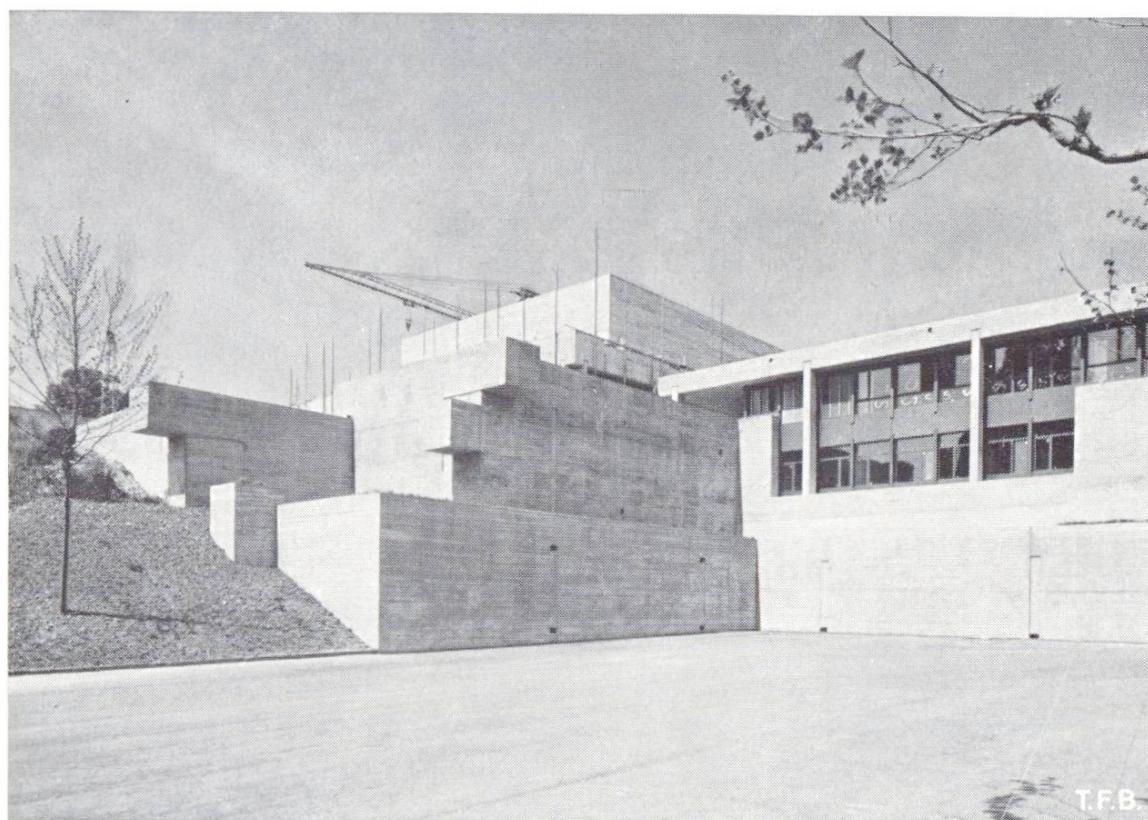
Abb. 5 Neubau der Hochschule St. Gallen (Architekten: Förderer & Otto & Zwimpfer, Basel). An grossflächigen monumentalen Bauwerken verschwinden einzelne Fehler und Farbdifferenzen. Diese tragen in ihrer Gesamtheit zur Belebung der Mauerflächen bei.

5 ler Bauwerke, denen der Sichtbeton ja bis vor kurzer Zeit vorbehalten war, verschwinden hingegen kleine Fehler und Farbdifferenzen (Abb. 5).

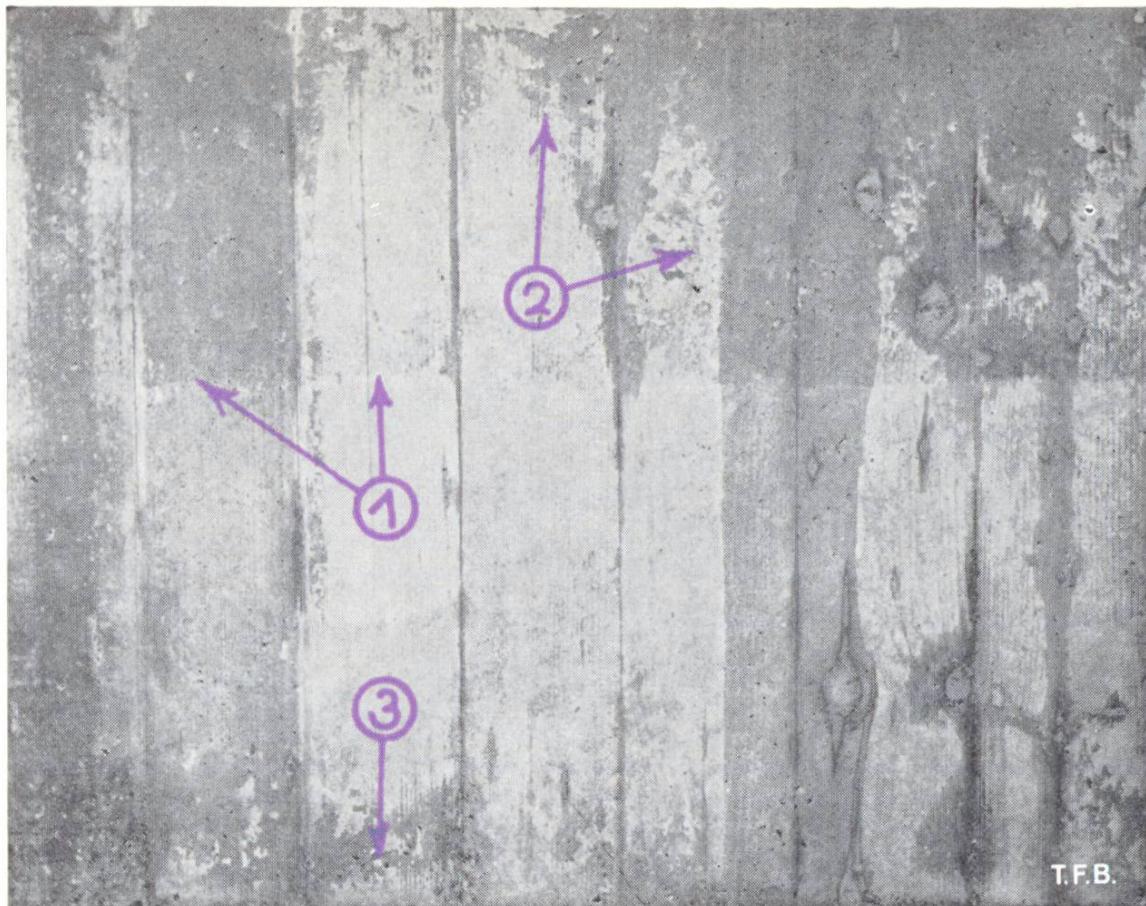
Abb. 6 Ausschnitt aus einer Sichtbetonfläche. (1) Grenzlinie zwischen zwei eingebrachten Betonmischungen mit $W/Z = 0,5$ (unten) und $W/Z = 0,47$ (oben). (2) Zementhautablösung. (3) Makroporen.

1.1 Farbdifferenzen zwischen verschiedenen eingebrachten Betonmischungen haben ihre Ursachen in der ungleichen Zusammensetzung oder unvollkommenen Durchmischung. Besonders zeichnen sich Veränderungen in der Zement- und/oder Wasserdosierung ab (Abb. 6/1). Unterschiede in der Grautönung entstehen zuweilen auch beim Übergang zu einer neuen Zementlieferung oder gar neuen Zementmarke.

2.4 Farbdifferenzen infolge lokaler Zementhautablösung. Beim Ausschalen bleibt ein Hauch der obersten, feinsten Zementschicht am Schalungsmaterial hängen. Da diese Schicht wegen Kalkanreicherung heller gefärbt ist als die darunterliegende, erscheinen die Stellen der Zementhautablösung als dunklere Flecken (Abb. 6/2).

- 3.1 Kiesnester entstehen durch Entmischung des Betons, besonders wenn die Kornzusammensetzung ungeeignet ist und zudem unsorgfältig eingebracht wird.
- 3.2 Abmagerungen entstehen bei undichter Schalung, indem dort Zementleim herausfliesst (Abb. 7/3).
- 3.3 Grobe, rundliche Hohlräume von 1 bis 10 mm Durchmesser entstehen, wenn an der Innenseite der Schalung Luft hängen bleibt (Abb. 6/3).

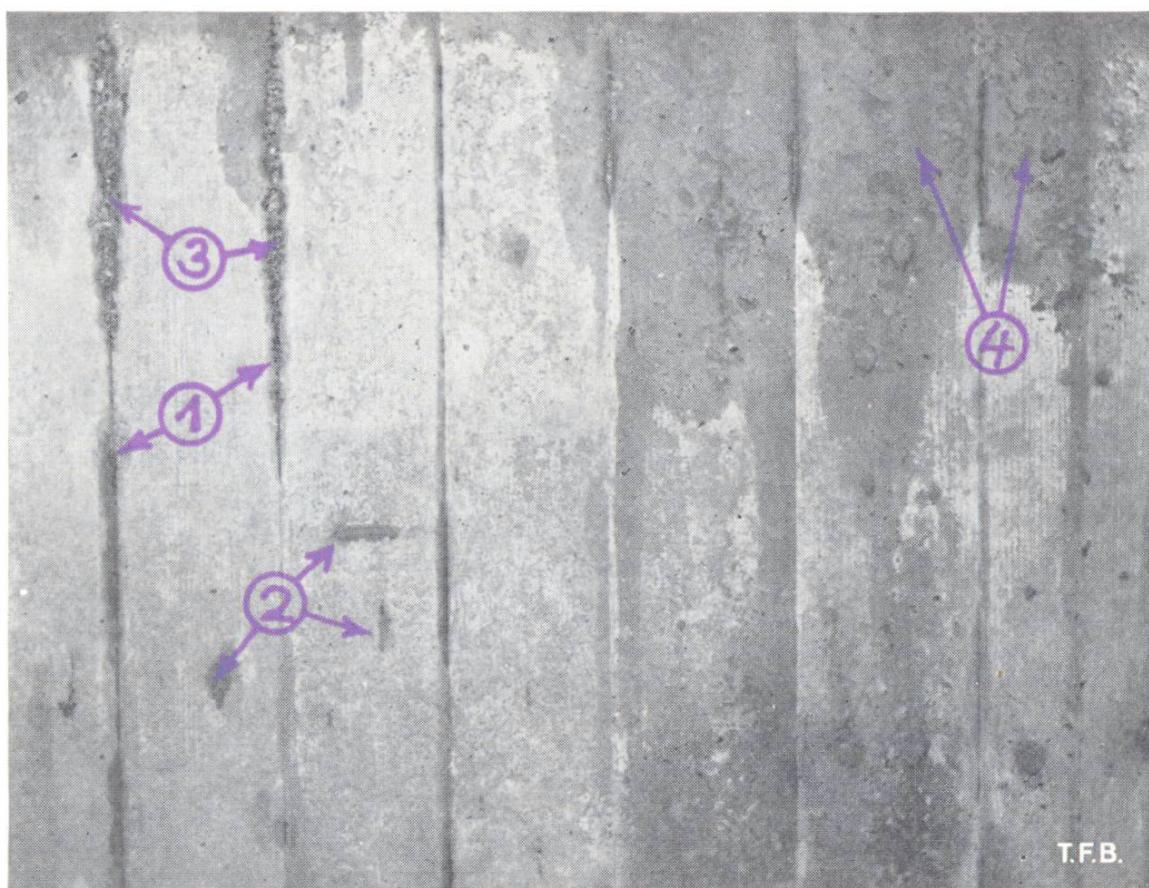
Abb. 7 Ausschnitt aus einer Sichtbetonfläche. (1) Dunkelblau-graue Färbung im Bereich von undichten Stellen in der Schalung, verursacht durch lokale Herabsetzung des Wasser-Zement-Verhältnisses. (2) Flecken, verursacht durch chemische Beeinträchtigung des Zementes durch Bestandteile des Schalungsholzes. (3) Abmagerung des Betons infolge Auslaufen des Zementleims an undichten Stellen der Schalung. (4) Poröse Auflockerung und feine Rissebildung infolge der Reibung zwischen frischem Beton und Schalung, währenddem sich der erstere wenig setzt.

8 1.2 Farbdifferenzen infolge ungleichen Verlaufes der Hydratation des Zementes an der Betonoberfläche gehen zumeist kontinuierlich ineinander über, und zwar vom hellen Zementgrau zu einem dunkeln, bläulichen Ton. Die Erscheinung findet sich oft dort, wo dem eingebrachten Frischbeton wegen undichter oder stark wasseraufnahmefähiger Schalung Wasser entzogen worden ist (Abb. 7/1).

2.1 Dunkelfärbung, meist etwas in Bräunliche gehend, entsteht, wenn das Abbinden des Zementes an der Oberfläche verzögert oder gar verhindert wird. Solche Einwirkung erfolgt oft durch spezielle Bestandteile des Schalungsholzes. Die Betonoberfläche erscheint an diesen Stellen porös und absandend (Abb. 7/2).

10 2.5 Aufrauhung der Betonoberfläche und damit Dunkelfärbung entsteht bei Reibung zwischen Schalung und frisch eingebrachtem Beton infolge Setzens des letzteren oder raschen Quellens des Holzes. An diesen Stellen sind zuweilen auch feine, oberflächliche Risse und starke Zementhautablösung zu bemerken (Abb. 7/4).

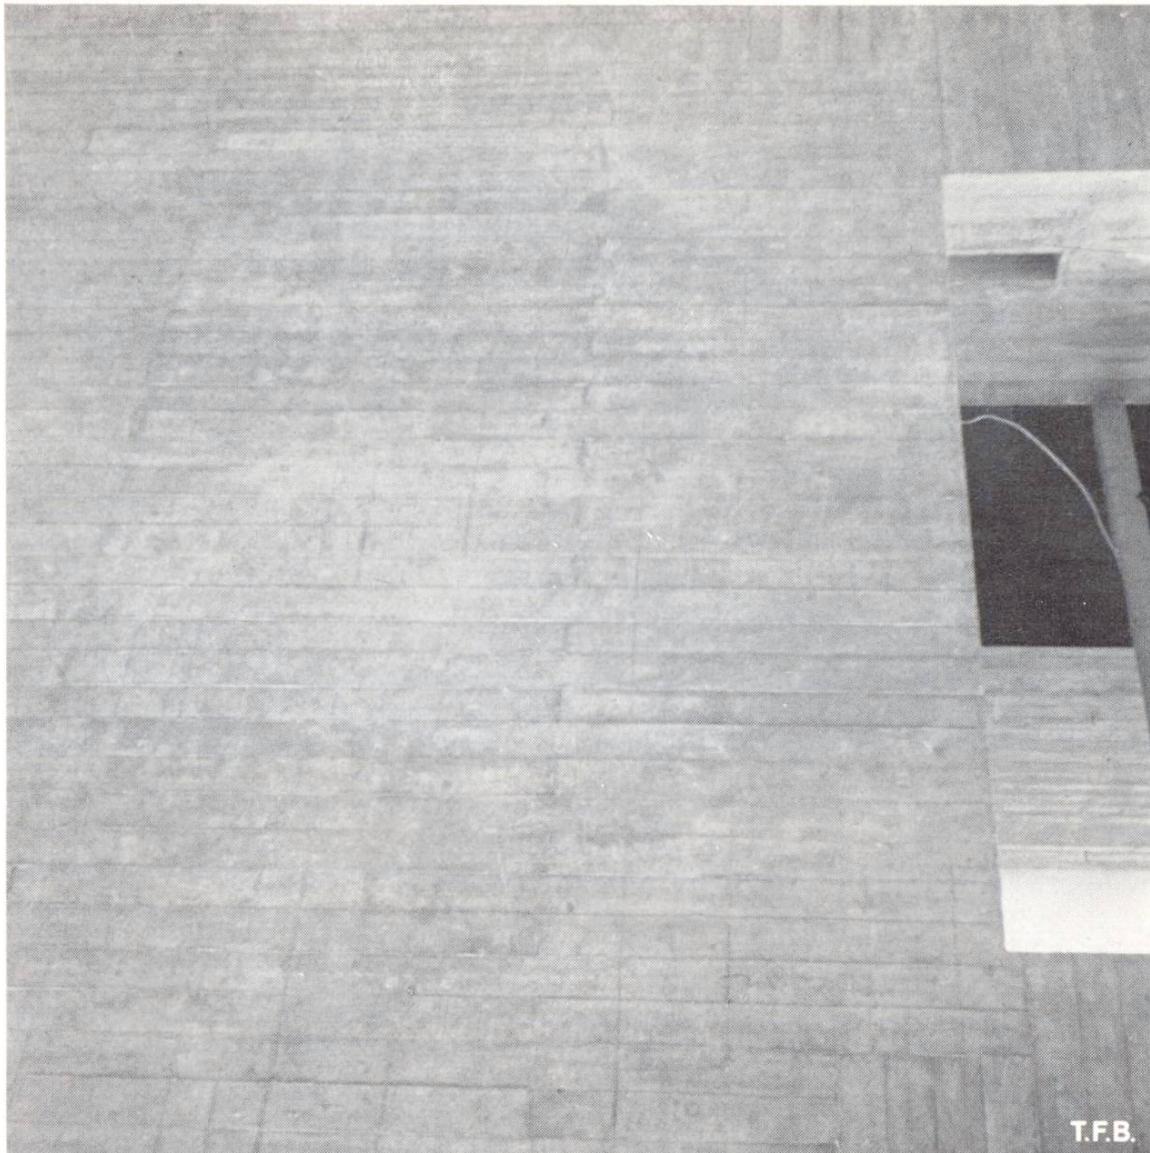
Abb. 8 «Durchschimmernde» Armierungseisen; a) als helle Striche infolge Wasseranreicherung zwischen Eisenstab und Schalung während des Vibrierens und b) als dunkle Striche infolge Verschmutzung der Schalungsoberfläche durch Roststaub während des Verlegens der Eisen.

1.5 Rostflecken, insbesondere an Deckenunterseiten, infolge Verschmutzung der Schalungsinnenseite durch rostige Armierungseisen (Abb. 8).

2.3 Aufhellungen im Bereich von direkt unter der Oberfläche liegender Armierungseisen, verursacht durch Entmischung (Wasseranreicherung?) bei der Tauchvibration (Abb. 8).
