CEMENTBULLETIN

Betonwände in Ausstellungs- und Verkaufsräumen für Inneneinrichtungen

Kurze Beschreibung der Ausführung, Bilderbericht.

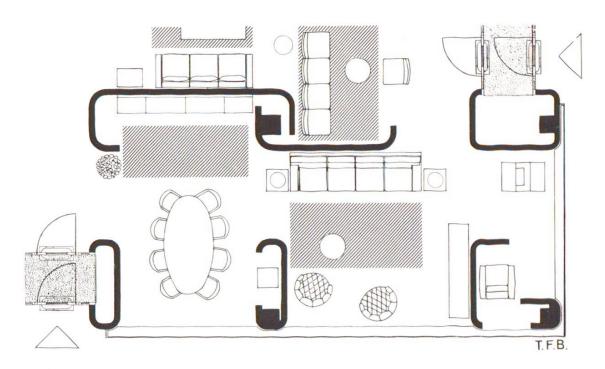
Abb. 1 Ausschnitt aus dem Grundriss der Ausstellungsräume mit den zu Nischen gewölbten Beton-Trennwänden (etwa ¼ der Gesamtgrundfläche).

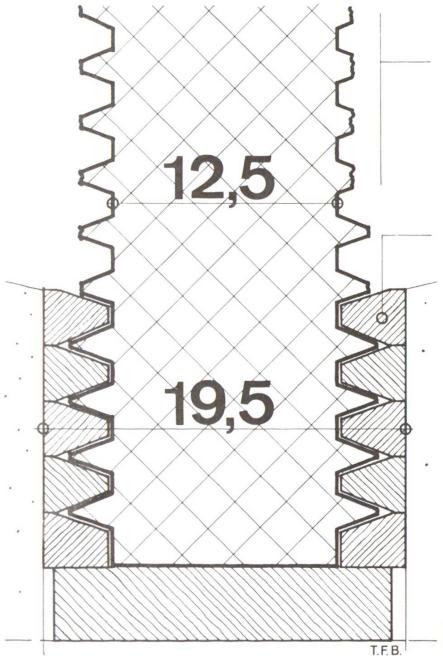
Abb. 2 Querschnitt durch die Lattenschalung und den Beton.

Auf einen liegenden Kantholzrost wurden Spanten aus 2 cm starkem Novopan im Abstand von 50 cm befestigt. Anschliessend wurden die konischen Latten aufgenagelt und die Schalungsteile mit Distanzhaltern, Zwingen und einigen Streben zusammengebunden. Der Sockel und der obere Abschluss wurden mit einem Pavatexstreifen geschalt (Abb. 2 und 3).

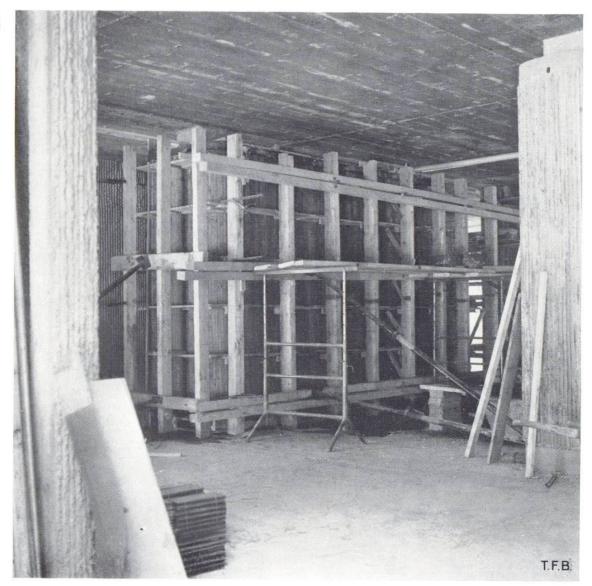
Ab. 3 Ansicht einer aufgestellten Schalung. Man erkennt die Spanten, die die Lattenschalung tragen.

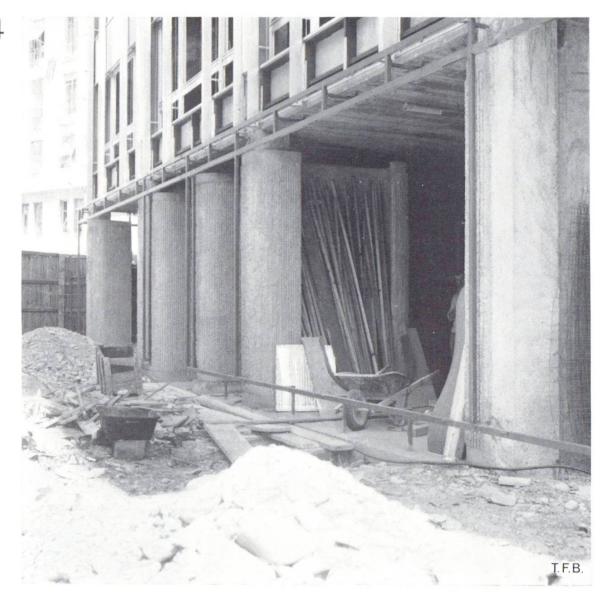
Abb. 4 Eine Schaufensterfront im Rohbau-Zustand.

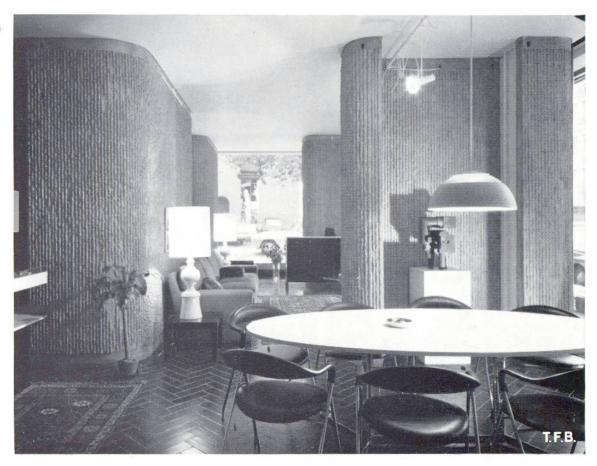
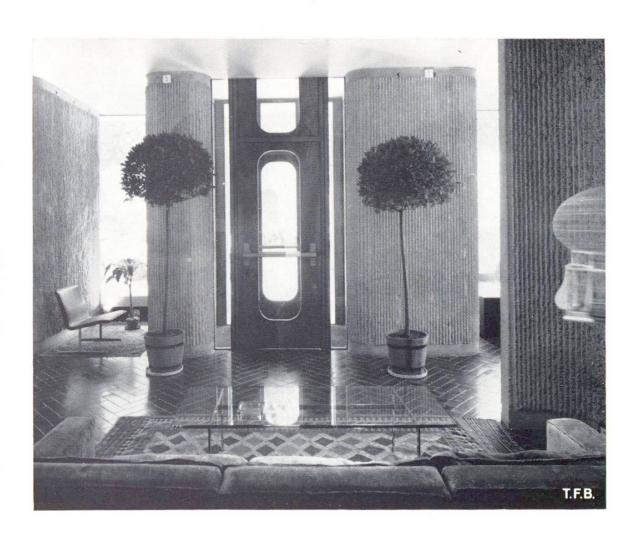
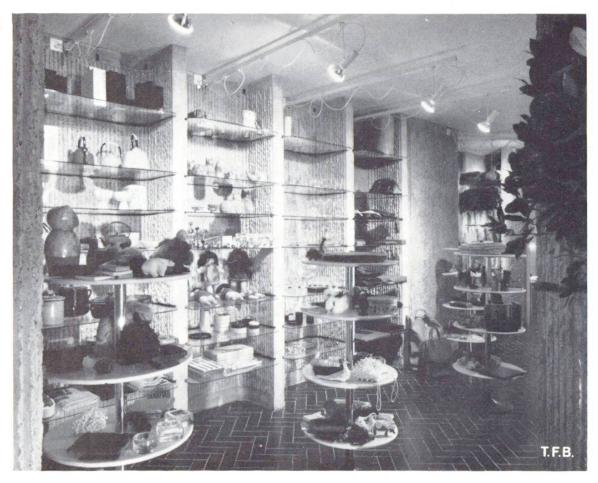
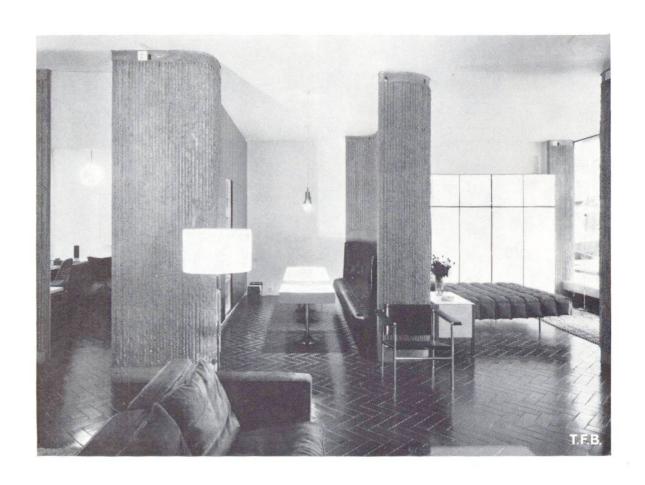
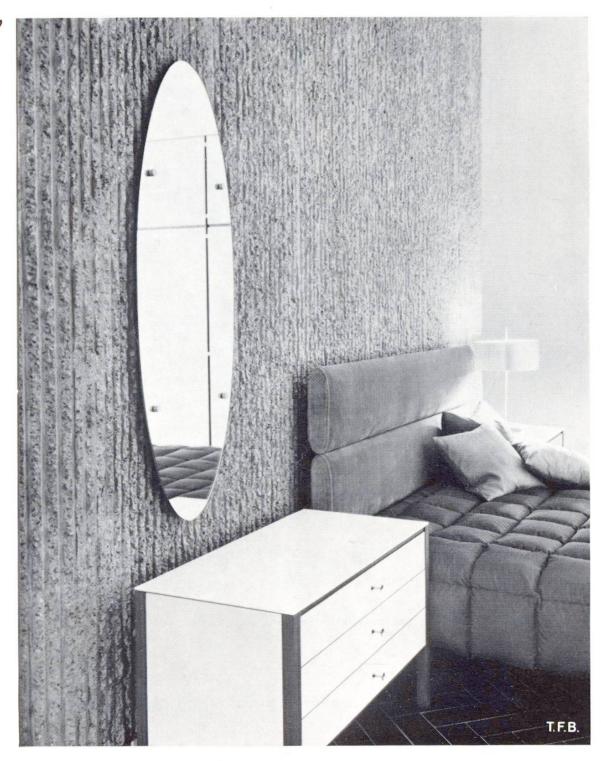
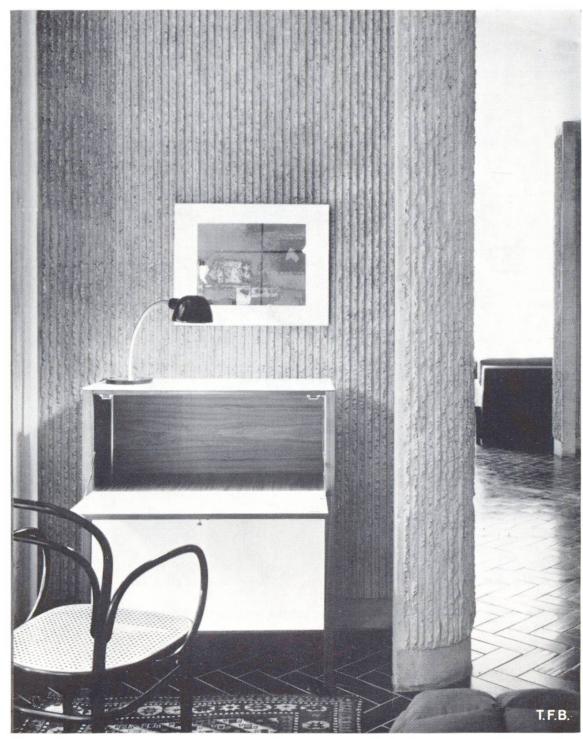
Abb. 5-10 Aufnahmen der fertigen Ausstellungsräume.

War der Beton richtig erhärtet, so wurden die Kanten der Rippen mit dem Hammer gebrochen. Die Arbeit wurde von einem einzigen Maurer ausgeführt, damit die «Hand» gleich blieb.

Vor Eröffnung des Ladenlokales wurden die Wände mit einem farblosen Polyton-Anstrich behandelt.
