| Artikel: | Betonwände in Ausstellungs- und Verkaufsräumen für Inneneinrichtungen |

Betonwände in Ausstellungs- und Verkaufsräumen für Inneneinrichtungen

Kurze Beschreibung der Ausführung, Bilderbericht.

Möbelgeschäft Theo Jakob, Genf
Architekten Annen und Siebold, Genf
Fotos: Abb. 3-8 Margrith Siebold, Genf
Abb. 9-10 Alfred Hablutzel, Bern

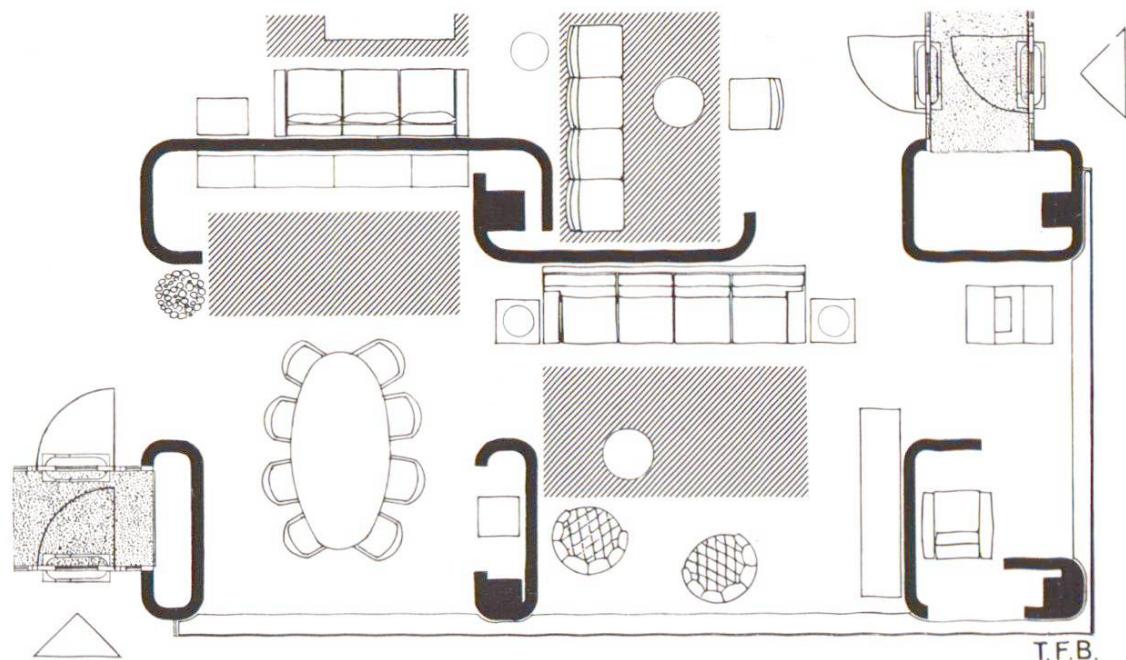
Abb. 1 Ausschnitt aus dem Grundriss der Ausstellungsräume mit den zu Nischen gewölbten Beton-Trennwänden (etwa $\frac{1}{4}$ der Gesamtgrundfläche).

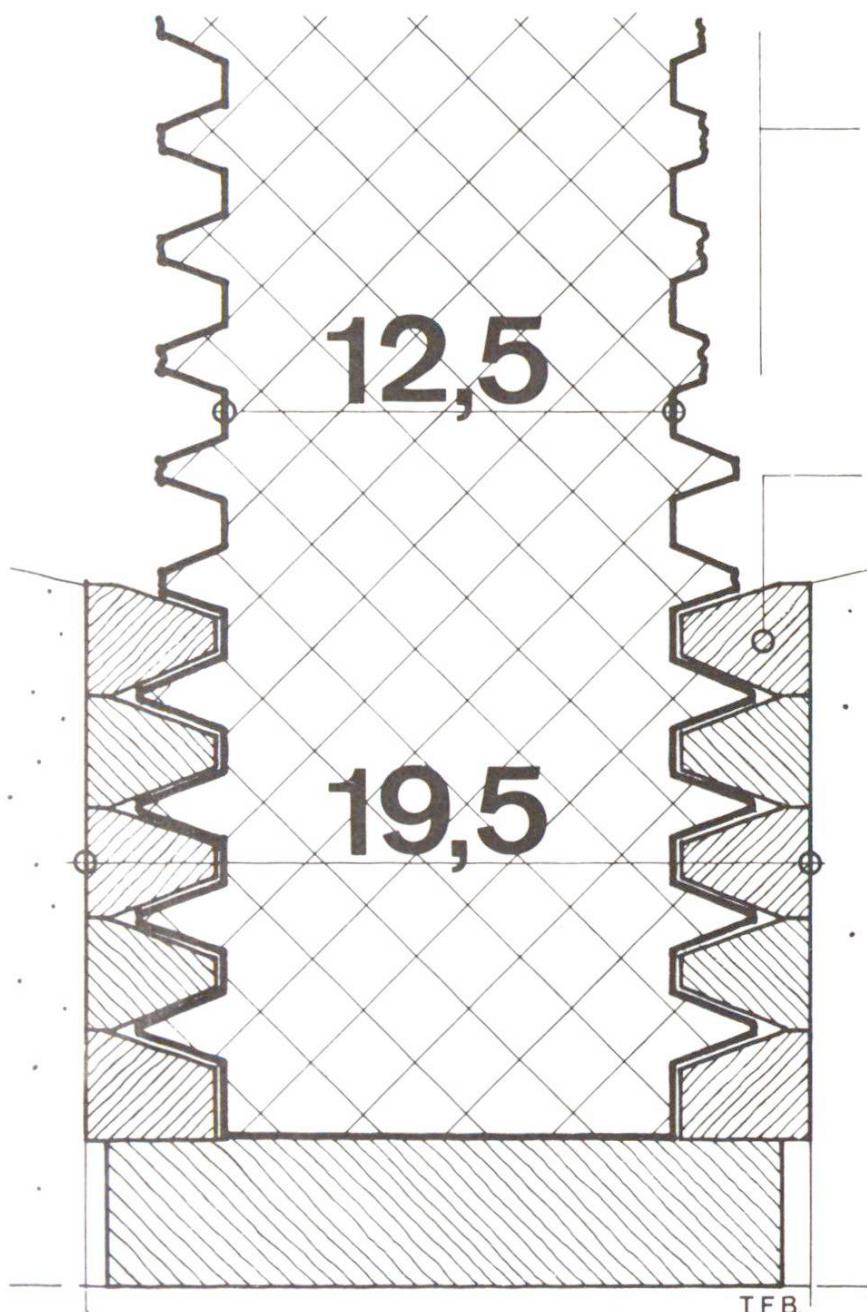
Abb. 2 Querschnitt durch die Lattenschalung und den Beton.

Auf einen liegenden Kantholzrost wurden Spanten aus 2 cm starkem Novopan im Abstand von 50 cm befestigt. Anschliessend wurden die konischen Latten aufgenagelt und die Schalungsteile mit Distanzhaltern, Zwingen und einigen Streben zusammengebunden. Der Sockel und der obere Abschluss wurden mit einem Pavatexstreifen geschalt (Abb. 2 und 3).

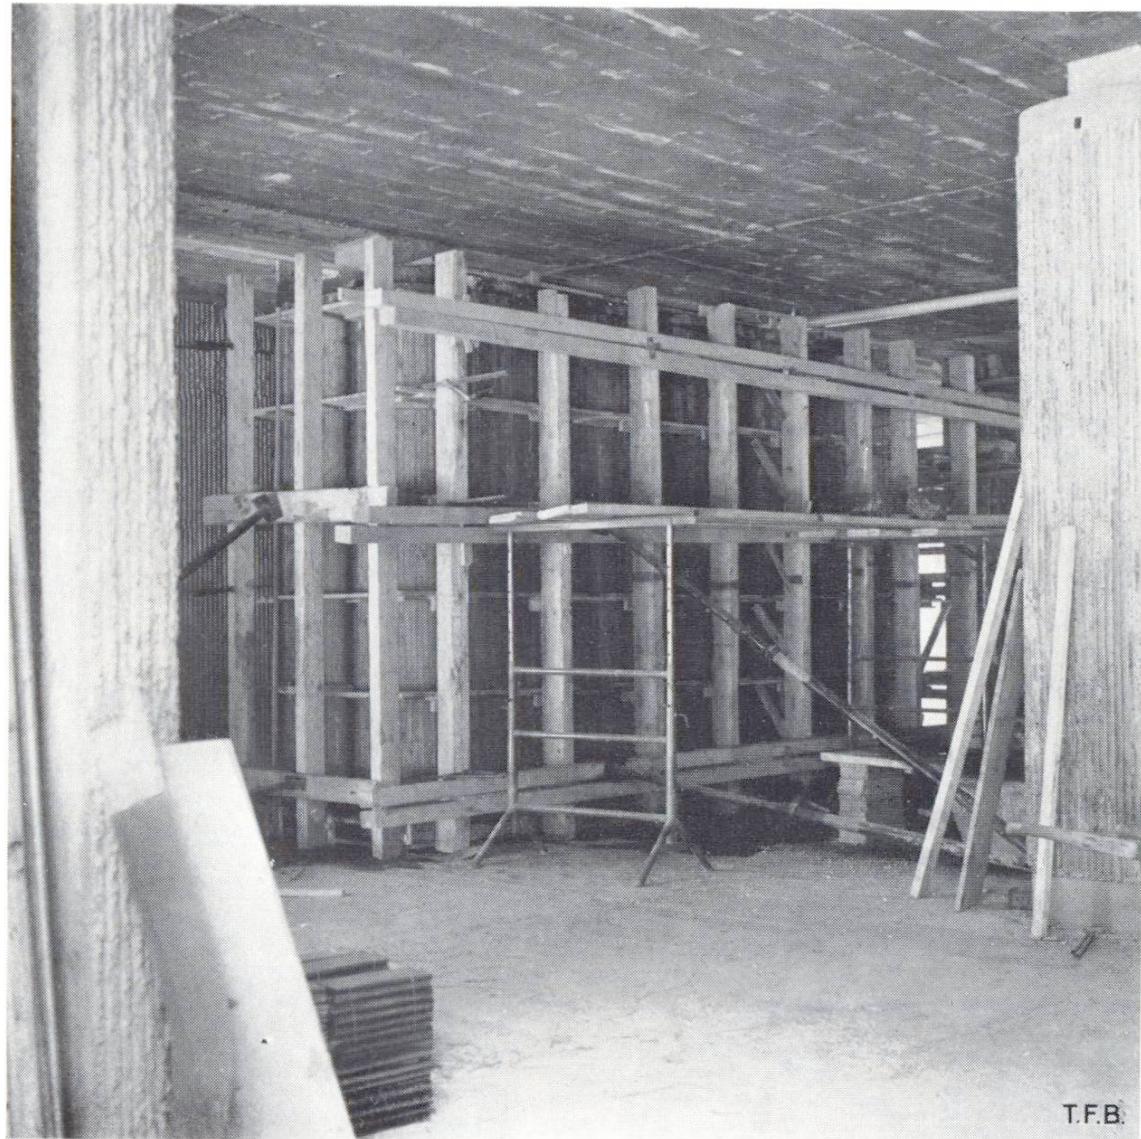
Ab. 3 Ansicht einer aufgestellten Schalung. Man erkennt die Spanen, die die Lattenschalung tragen.

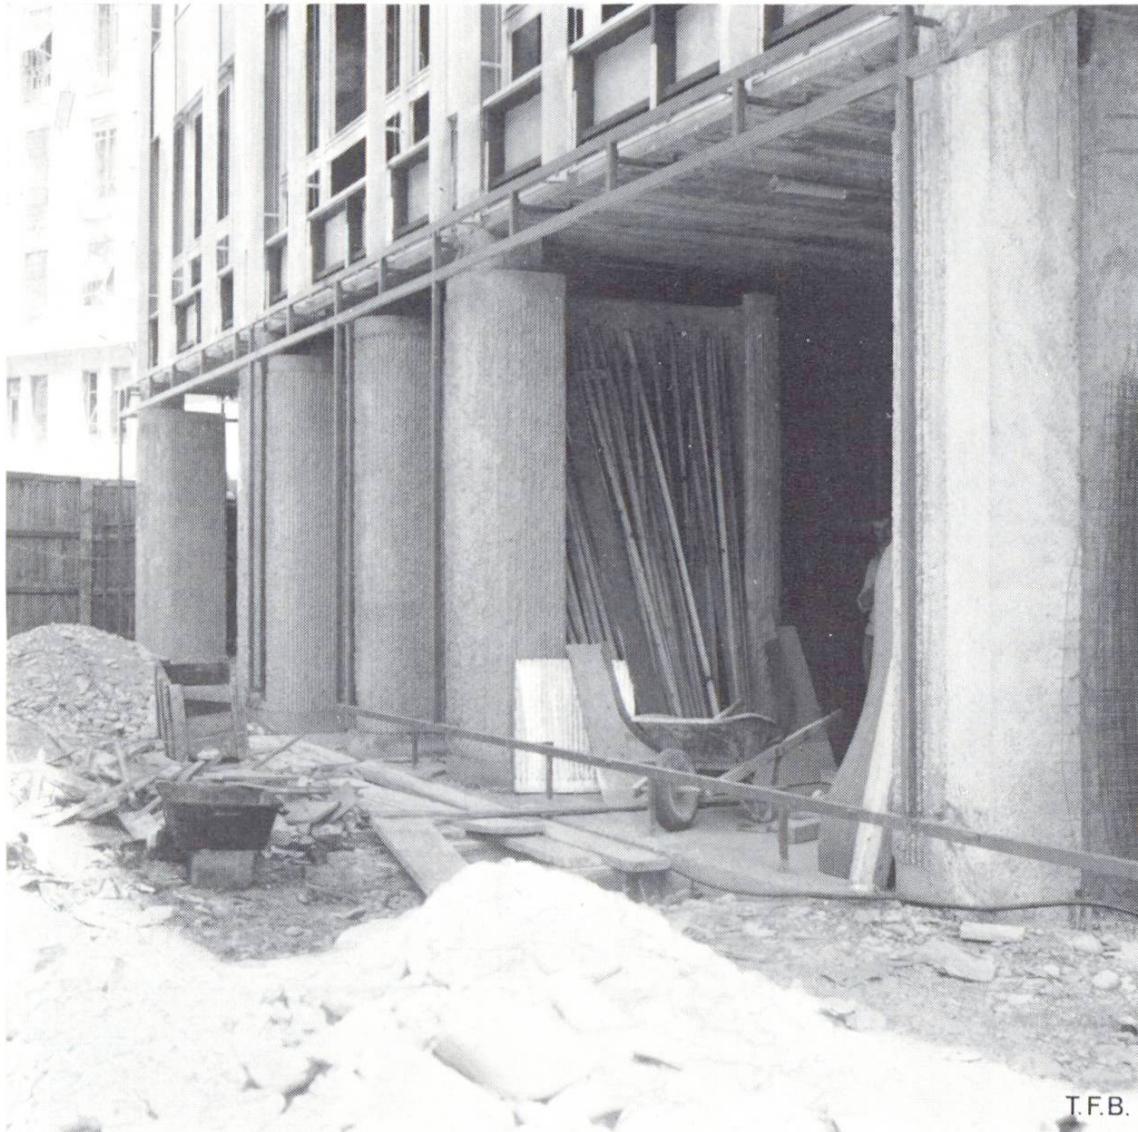
Abb. 4 Eine Schaufensterfront im Rohbau-Zustand.

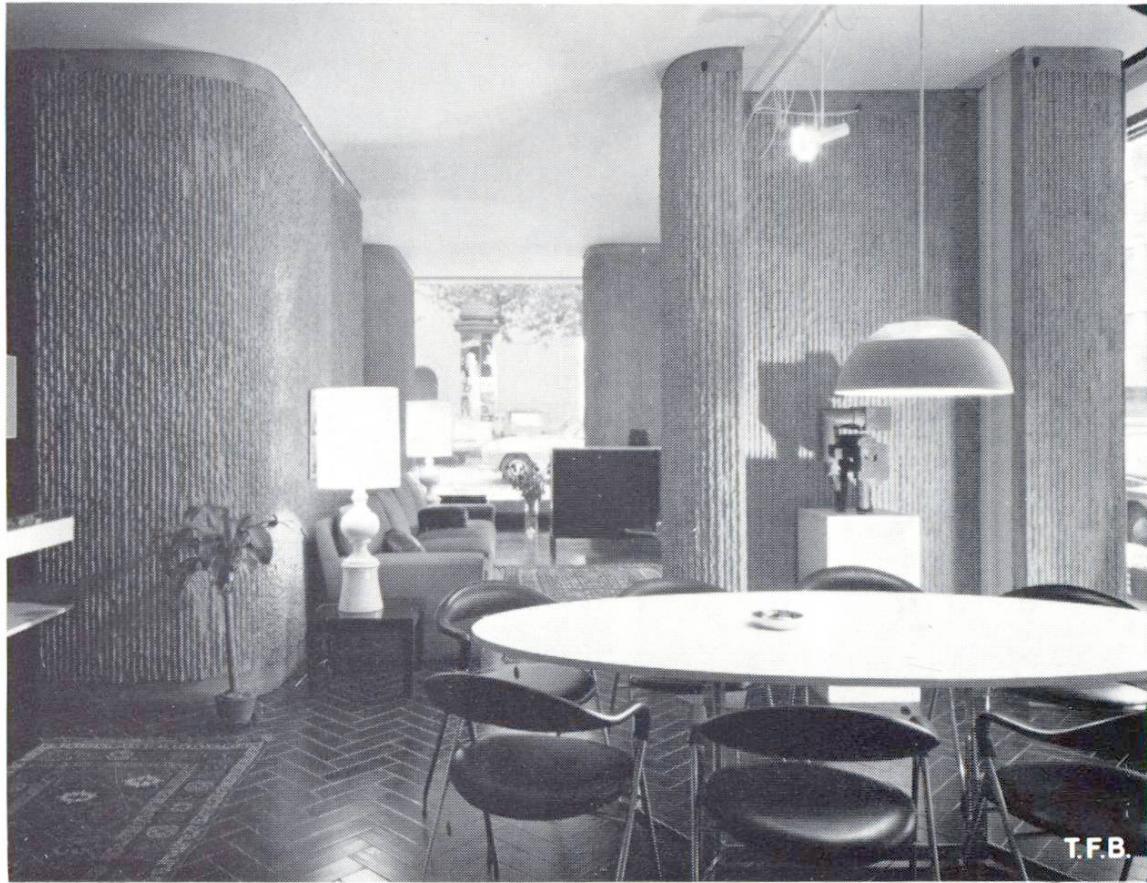
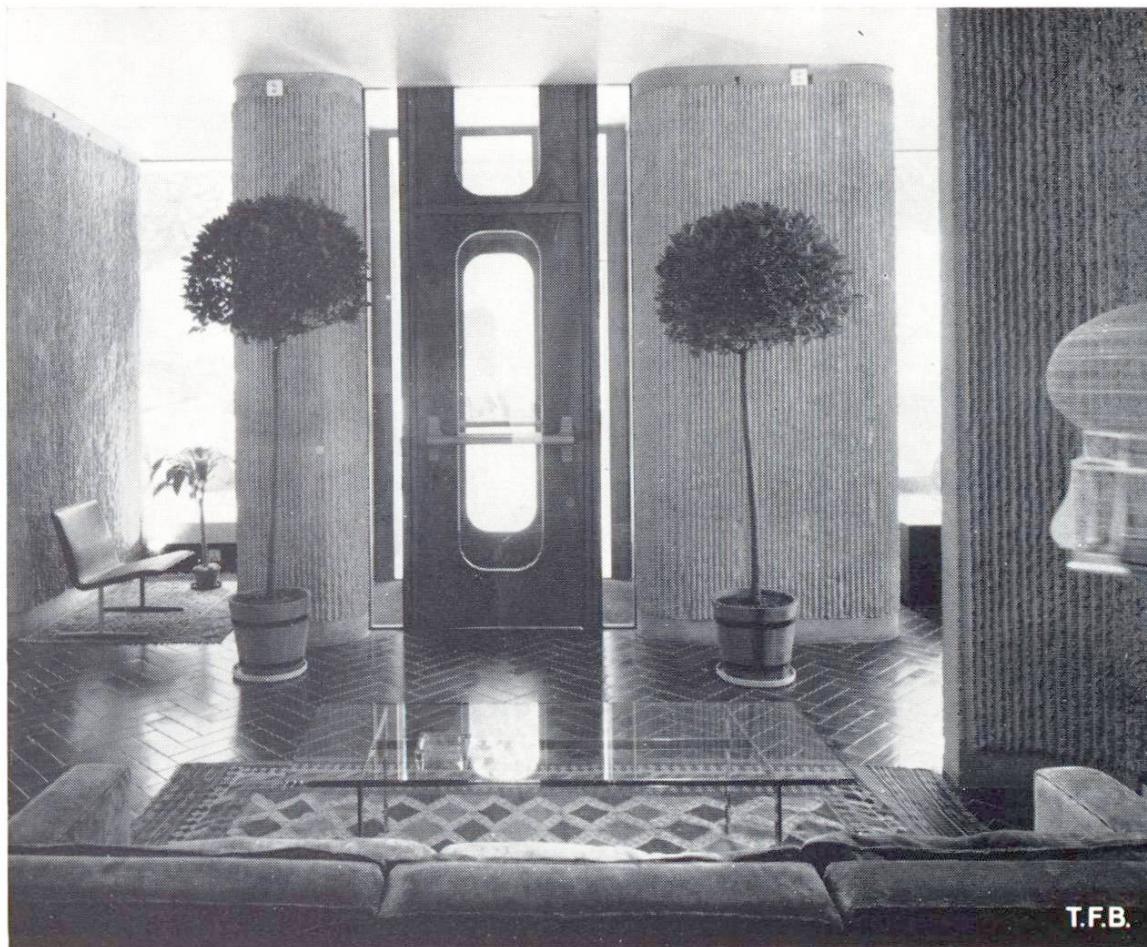
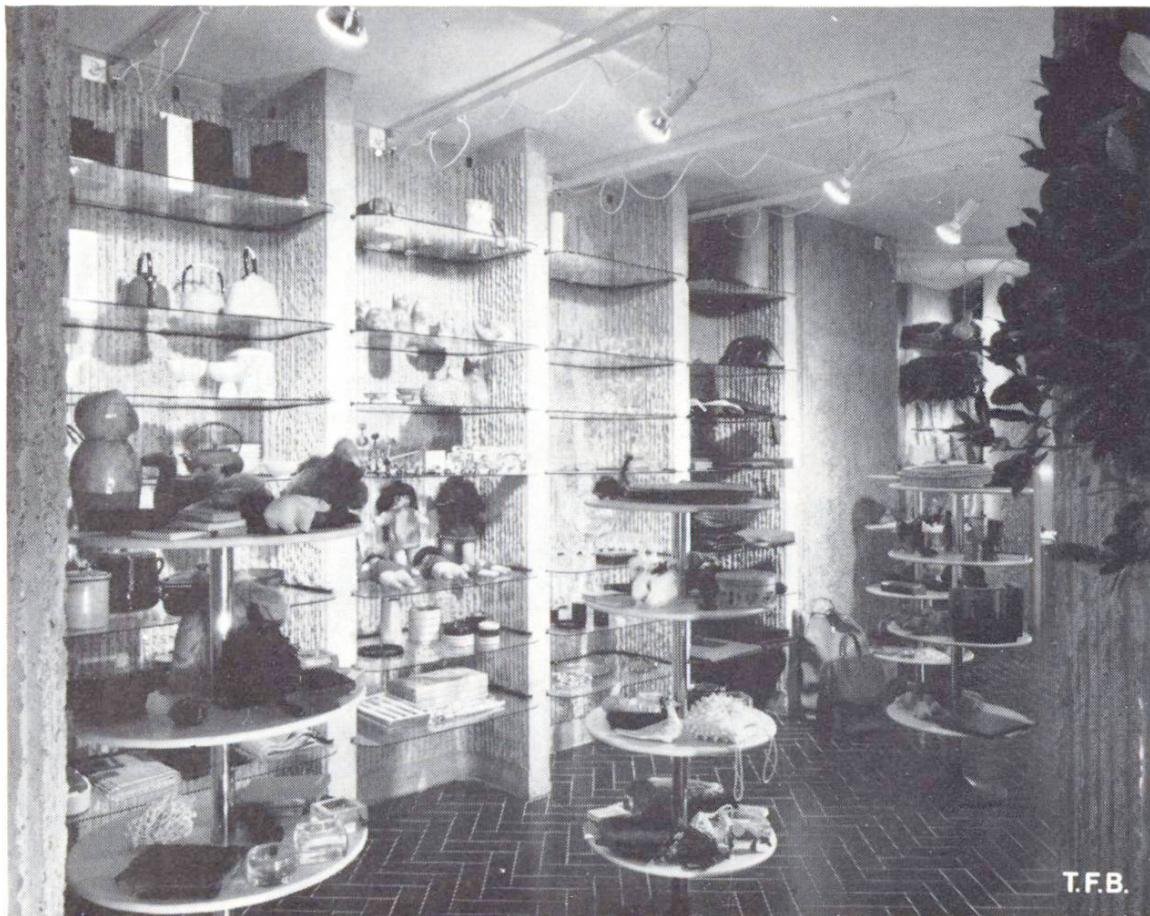
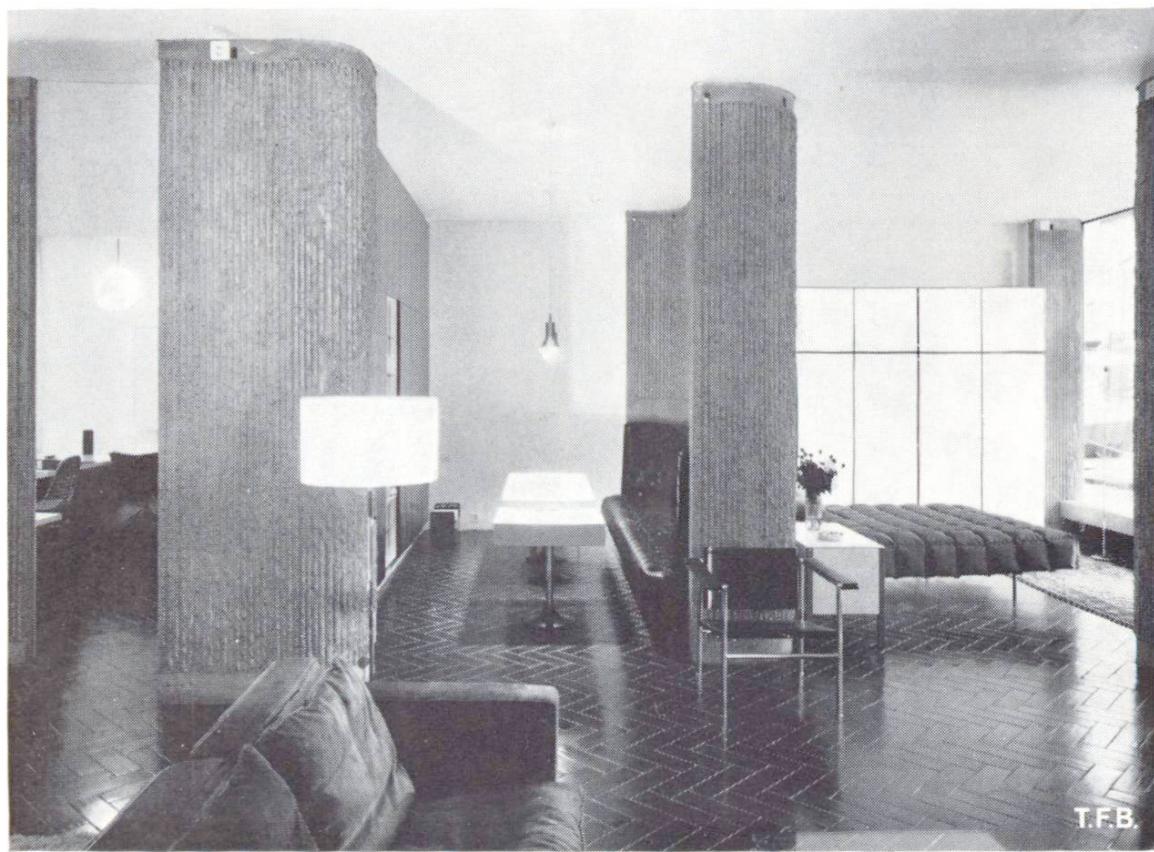
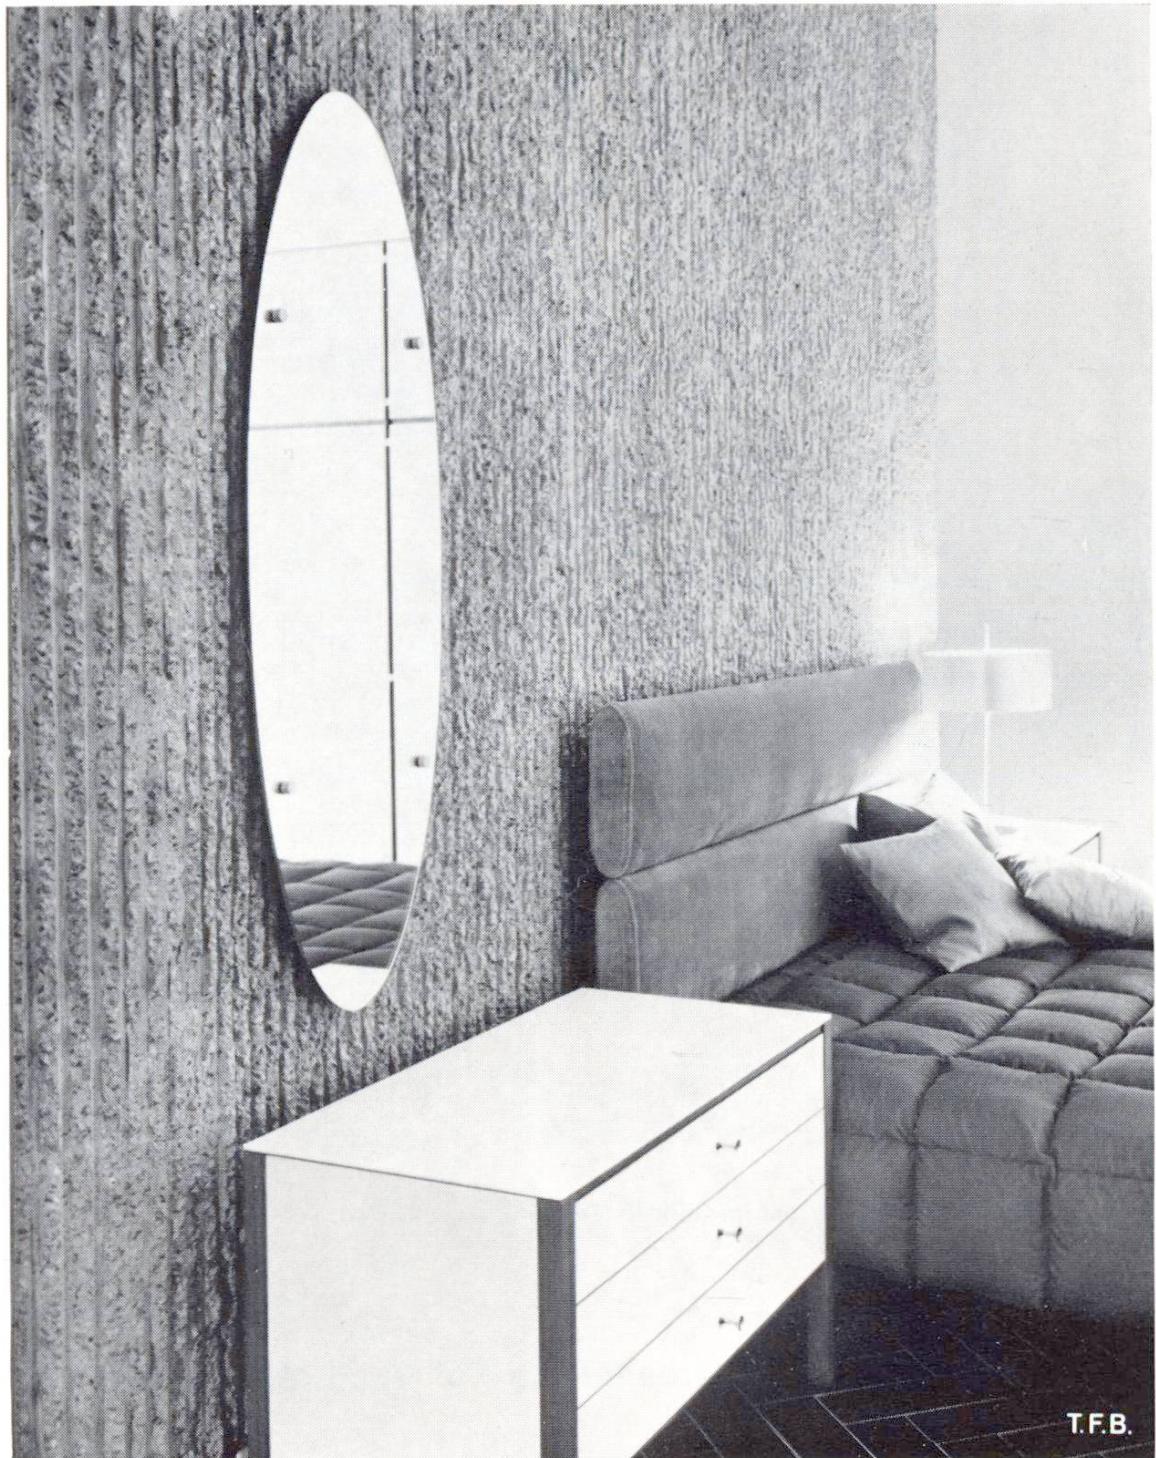
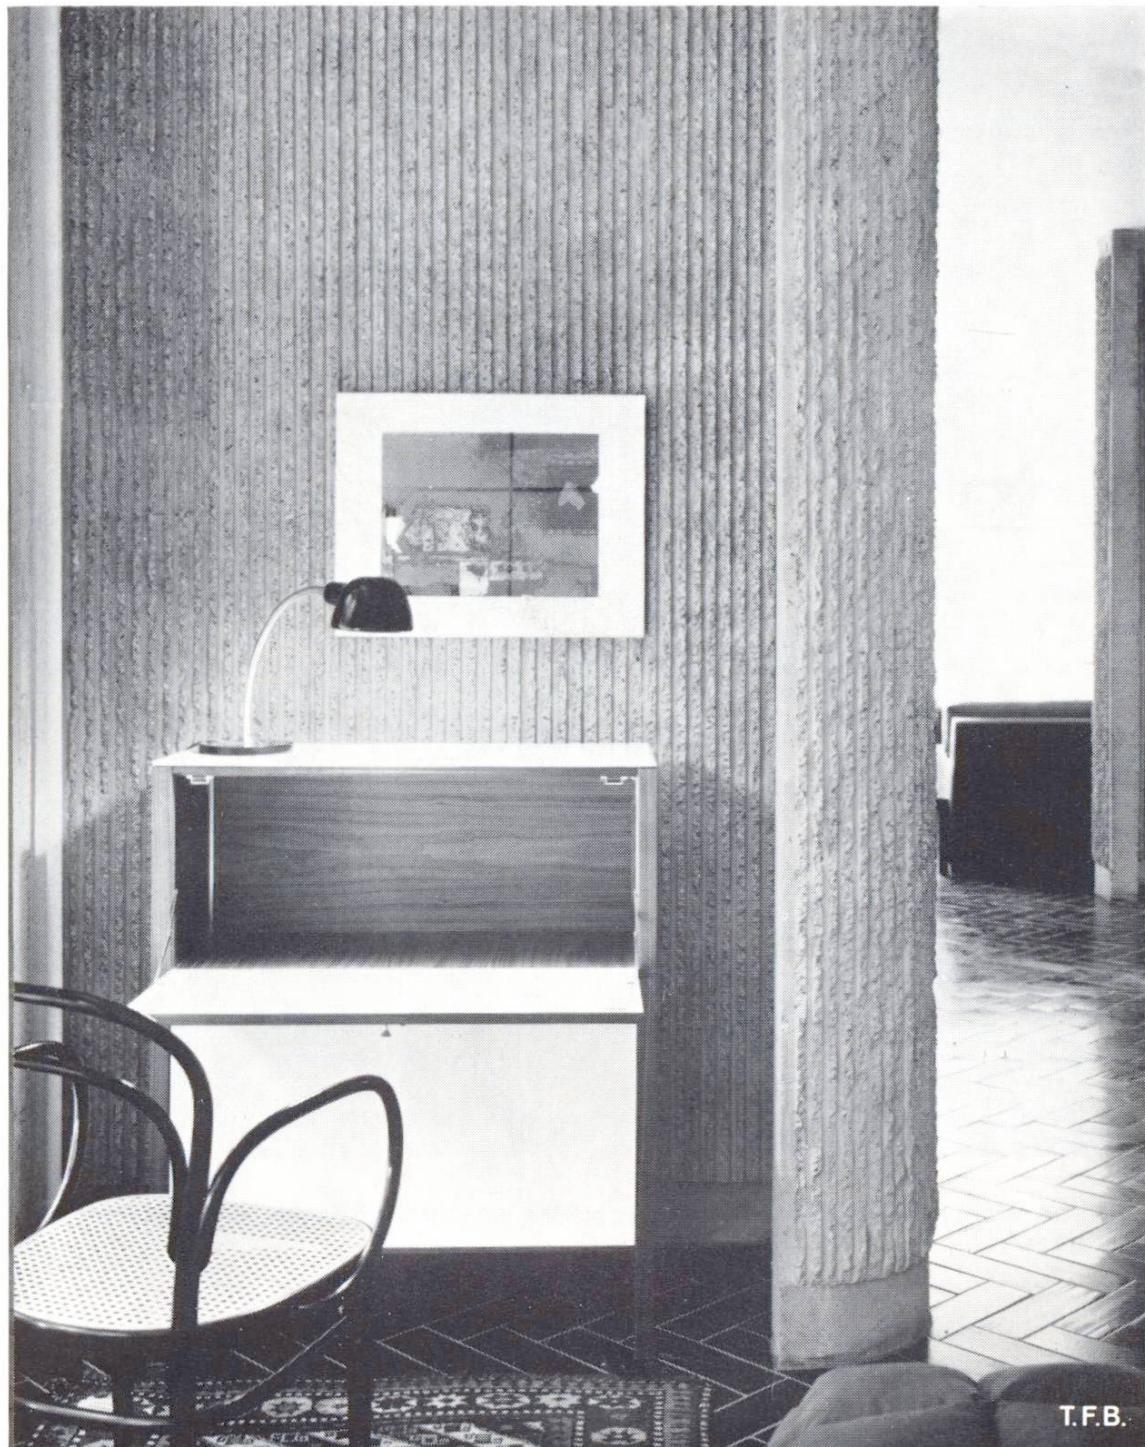
Abb. 5-10 Aufnahmen der fertigen Ausstellungsräume.

War der Beton richtig erhärtet, so wurden die Kanten der Rippen mit dem Hammer gebrochen. Die Arbeit wurde von einem einzigen Maurer ausgeführt, damit die «Hand» gleich blieb.

Vor Eröffnung des Ladenlokales wurden die Wände mit einem farblosen Polyton-Anstrich behandelt.
