CEMENTBULLETIN

JUNI 1965

Betonwände in Ausstellungs- und Verkaufsräumen für Inneneinrichtungen

Kurze Beschreibung der Ausführung, Bilderbericht.

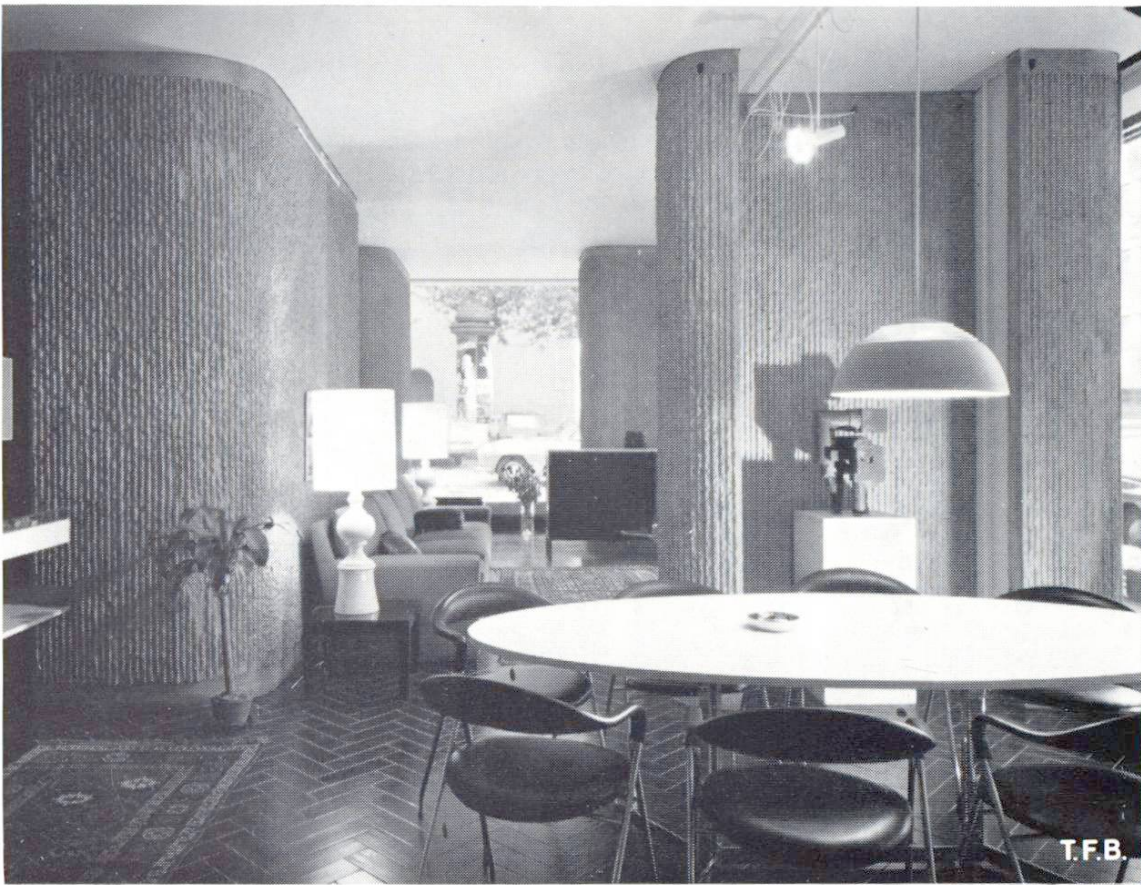
Abb. 5-10 Aufnahmen der fertigen Ausstellungsräume.

War der Beton richtig erhärtet, so wurden die Kanten der Rippen mit dem Hammer gebrochen. Die Arbeit wurde von einem einzigen Maurer ausgeführt, damit die «Hand» gleich blieb.

Vor Eröffnung des Ladenlokales wurden die Wände mit einem farblosen Polyton-Anstrich behandelt.
