# CEMENTBULLETIN

## Vergilbtes Schalungsholz

**Ein Versuch zum Nachweis der Einwirkung von vergilbtem Schalungsholz auf die Betonoberfläche.**

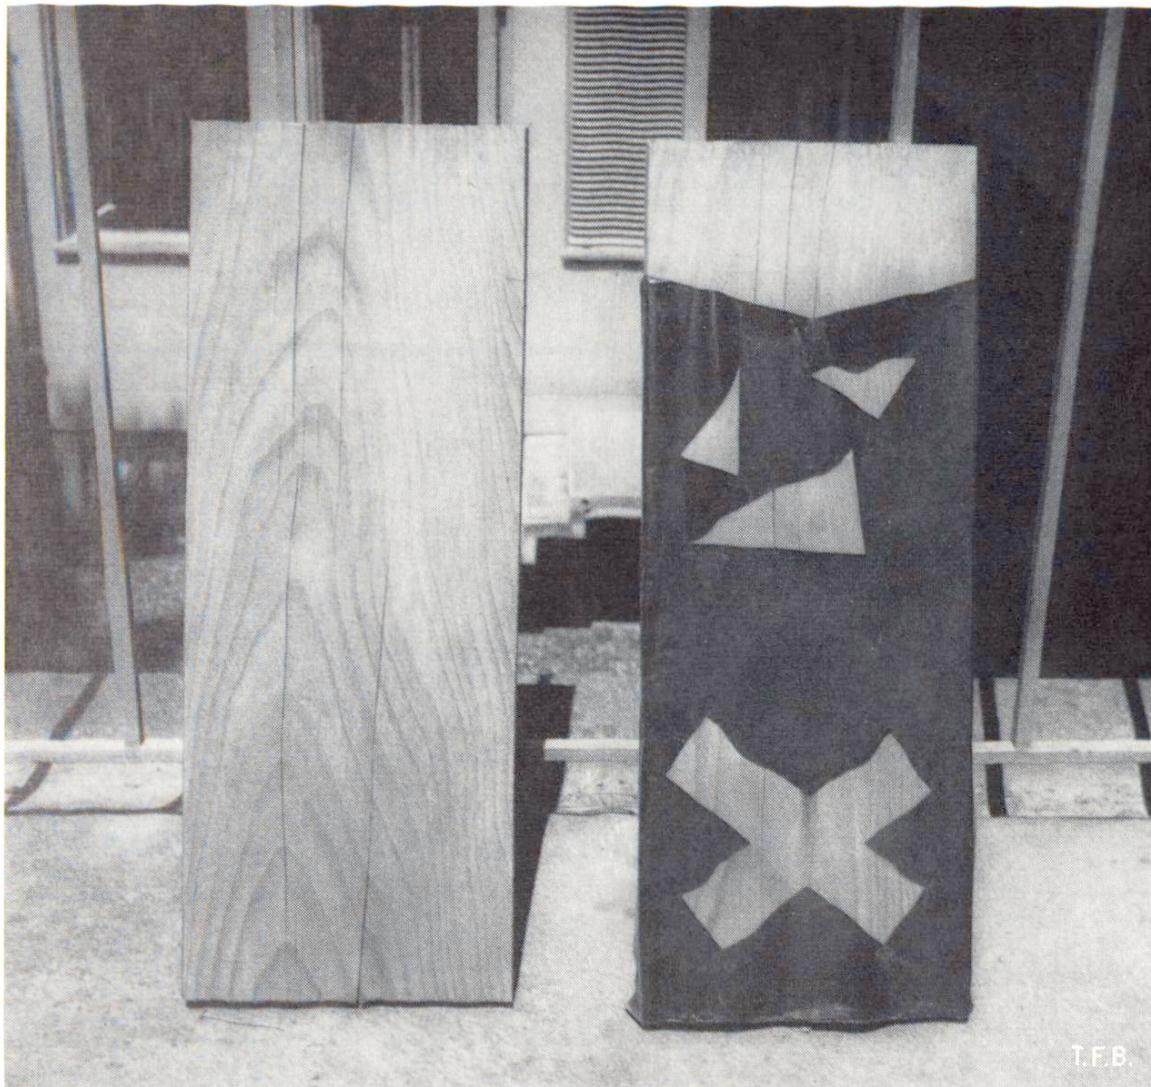
**Abb. 1** Bretter A<sub>1</sub> und A<sub>2</sub> während der Belichtung und Bewitterung. Das Brett A<sub>1</sub> (rechts) ist teilweise mit einer undurchlässigen Plastikhaut mit ausgeschnittenen Figuren abgedeckt.

Bretter A<sub>1</sub> und A<sub>2</sub>: im Freien, d.h. Tageslicht, Luft, Regen (Abb. 1)

A<sub>1</sub> und B<sub>1</sub>: teilweise mit einer undurchlässigen Plastikhaut mit ausgeschnittenen Figuren bedeckt (Abb. 1)

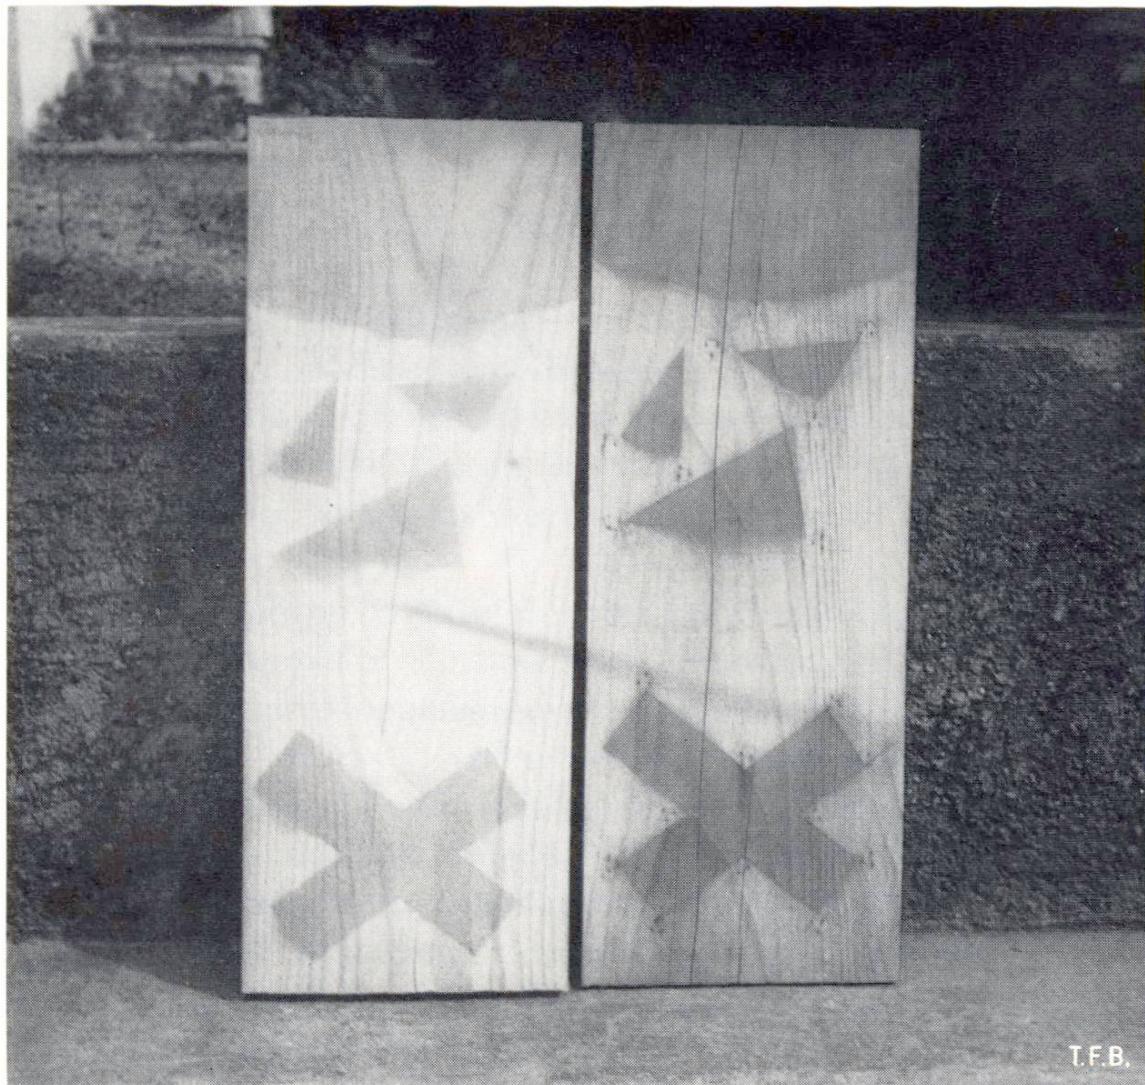
Abb. 2 Bretter A<sub>1</sub> und B<sub>1</sub> nach der Exponierung. Das zusätzlich bewitterte Brett A<sub>1</sub> (rechts) zeigt eine dunklere und etwas graustichige Vergilbung.

Die exponierten Teile des Holzes wurden in der Folge stark vergilbt, wobei sich die zusätzlich bewitterten Flächen der Bretter A<sub>1</sub> und A<sub>2</sub> etwas dunkler und graustichig verfärbten (Abb. 2 und 3).

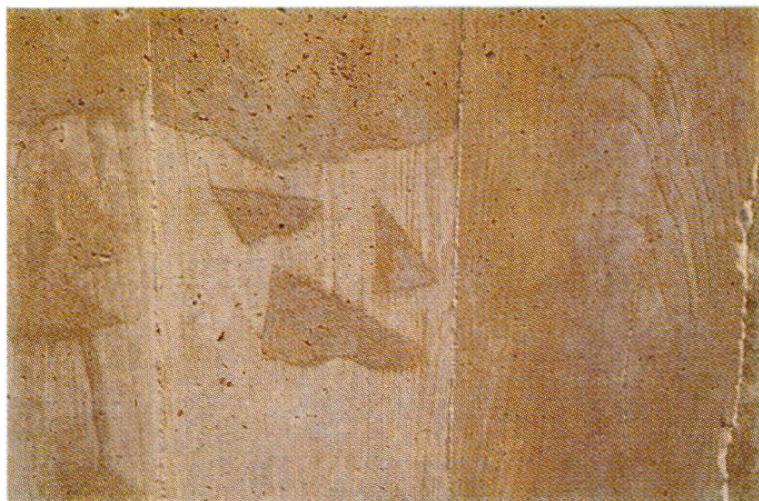
Abb. 4 Ansicht der Bretter nach dem Ausschalen. Im Bereich der Schädigungen bleibt eine Schicht nicht erharteter, absandender Zement haften.

Beim Ausschalen des Betons nach zwei Tagen zeigte sich der vermutete Effekt auf das schönste bestätigt. Die vergilbten Stellen der Holzoberfläche zeichneten sich scharf ab, und die Betonoberfläche war in diesen Bereichen wie erwartet stark absandend. Die Schädigung reichte 1–2 mm tief. Dazwischen lag der Beton einwandfrei hart. Die Wasserbehandlung der Bretter A<sub>2</sub> und B<sub>2</sub> erbrachte keine

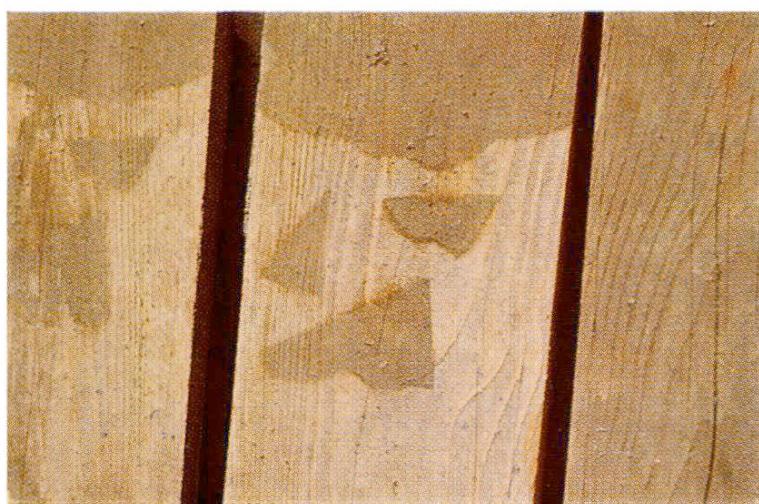
Abb. 5 Betonprobestück nach dem Ausschalen (gleiche Reihenfolge der Bretter wie Abb. 6).
