CEMENTBULLETIN

OKTOBER 1969

Zementhautablösung

Verlust der Zementhaut als Schaden bei Sichtbeton. Ursachen und Verhütung der Zementhautablösung. Haftung zwischen Schalung und Beton, oberflächlich geschädigter Zementstein, vorzeitiges Ablösen.

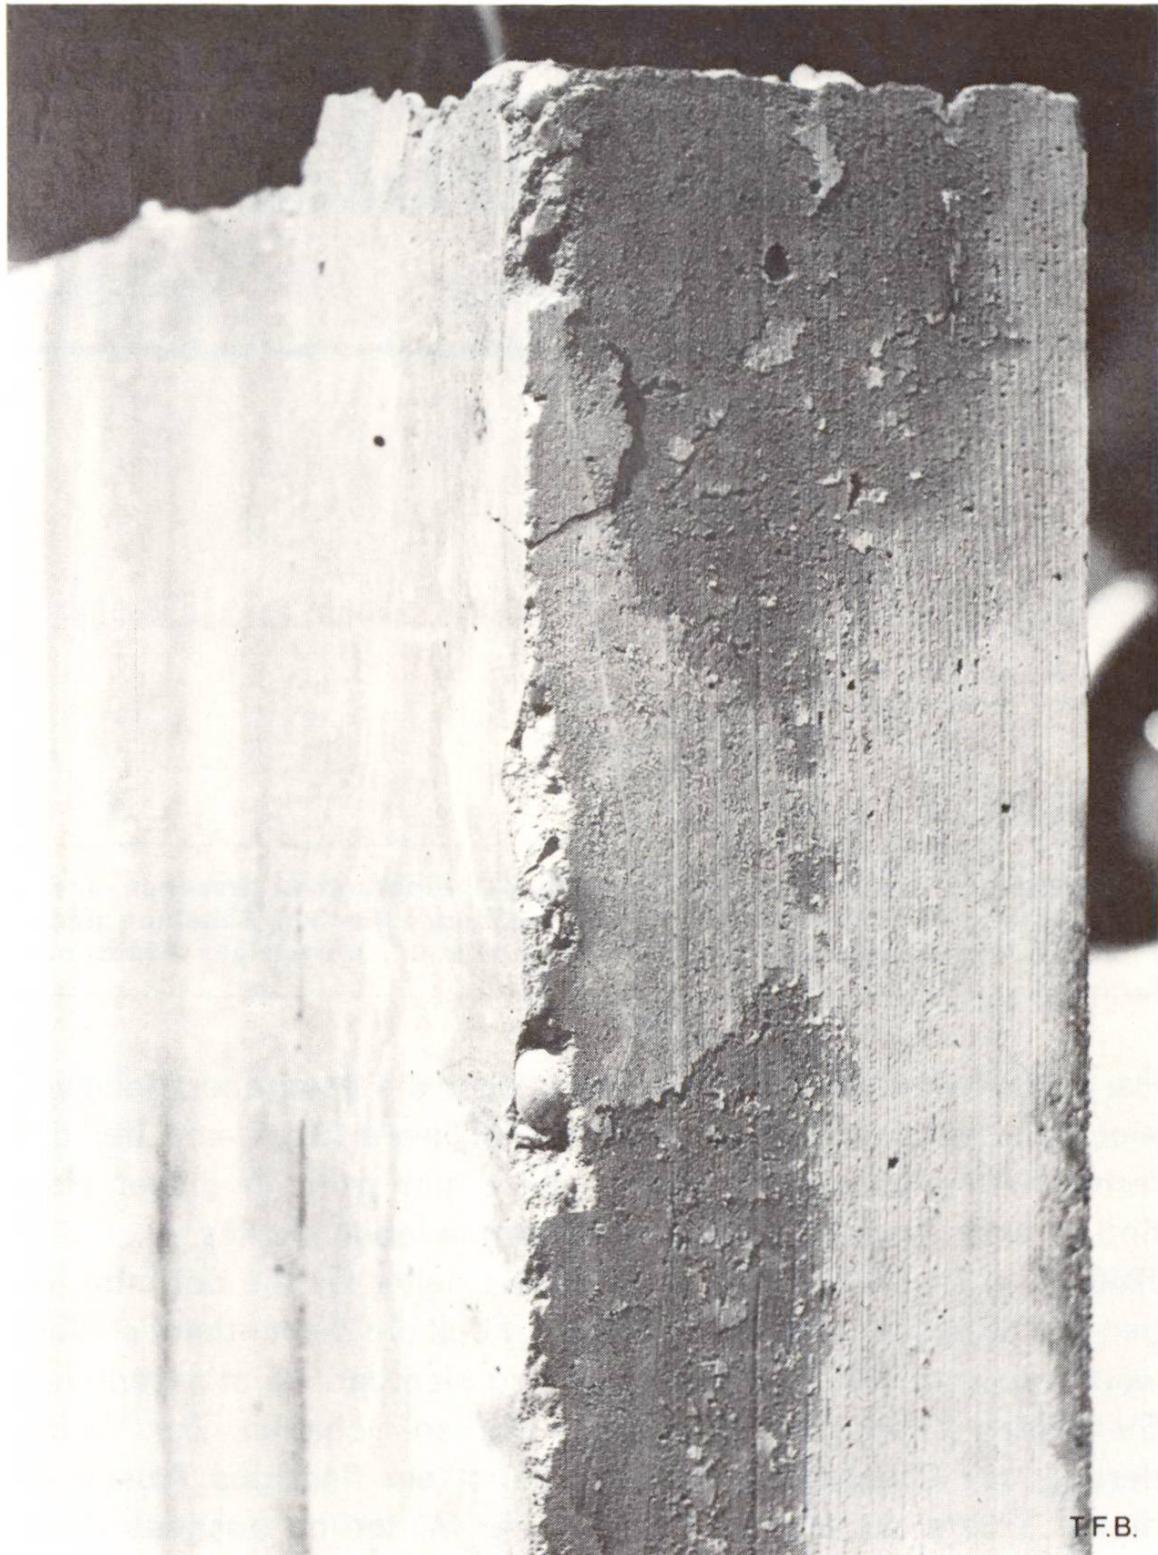
Abb. 1 Nahaufnahme einer typischen Zementhautablösung. Das Schalungsbrett der Stirnseite wurde durch die quellenden Bretter der Frontseite frühzeitig weggedrückt. Man beachte auch die aus diesem Grunde beschädigte Kante. Schematische Darstellung des Vorganges s. Abb. 2

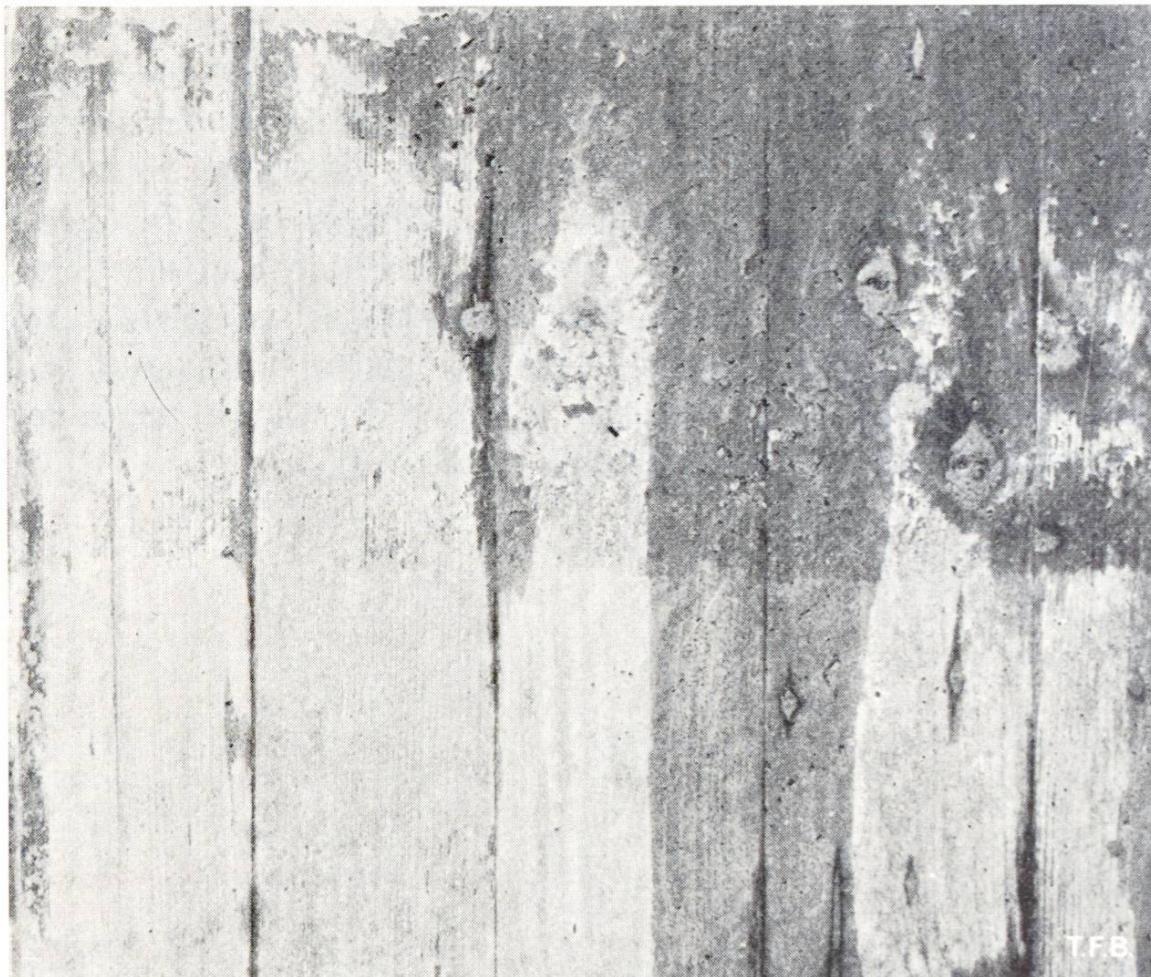
Abb. 4 Zementhautablösung infolge «Schüsseln» der Schalungsbretter (3. und 4. Brett von links, schematische Darstellung des Vorganges: Abb. 2, Mitte). Im oberen Teil erkennt man Zementhautablösung als Folge einer geringen Verschiebung gegenüber der Schalungsfläche wegen sich setzendem Beton (unstabile Schalung)

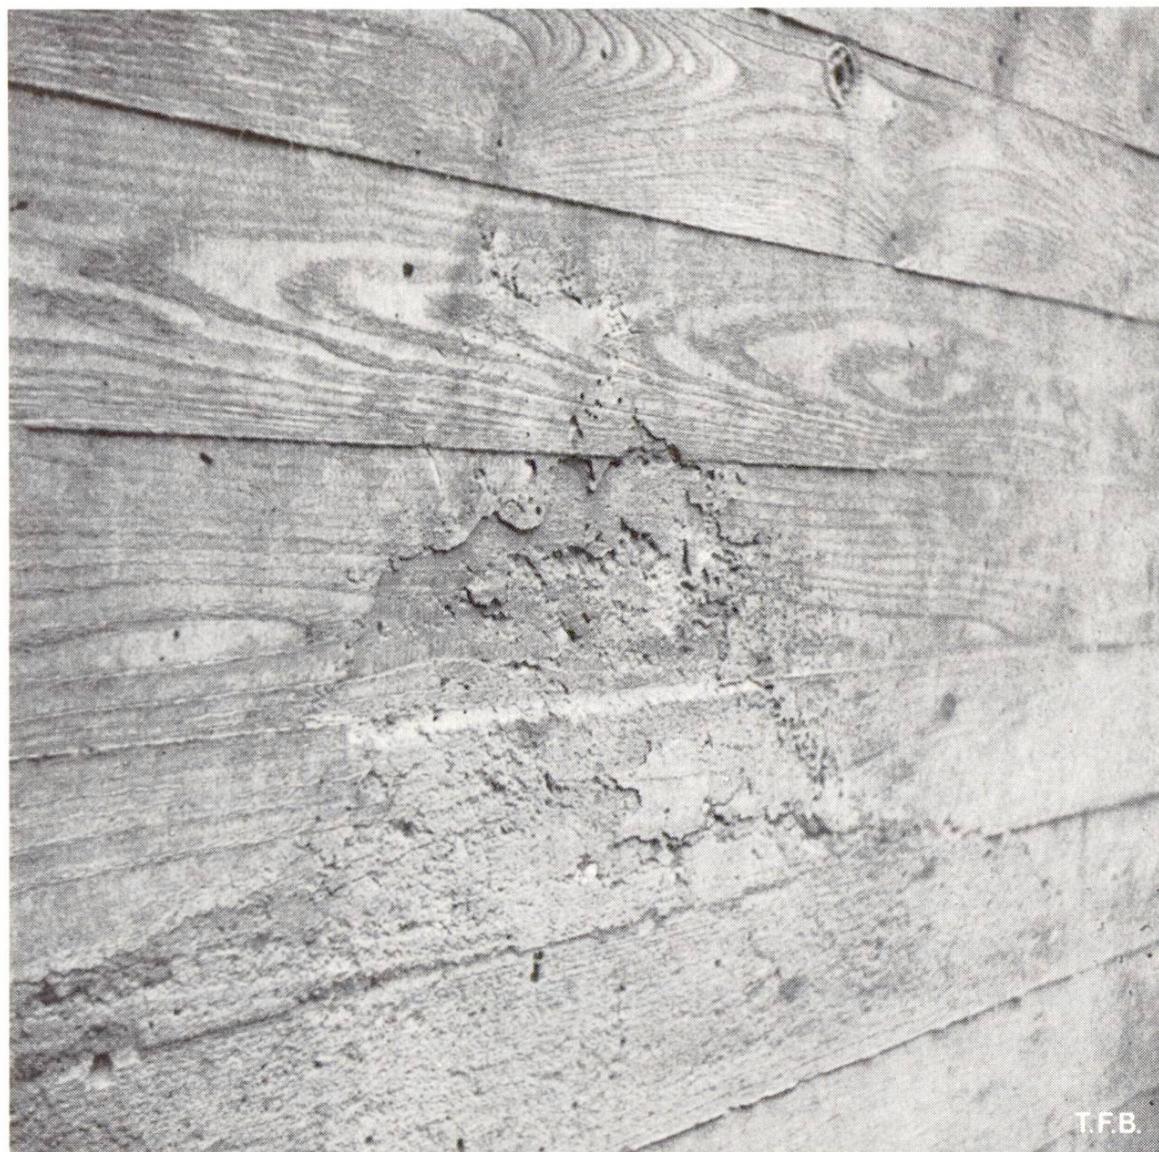
Abb. 5 Massive Zementhautablösung durch Wegdrücken der Schalung beim Einbringen und Verdichten der überliegenden Schicht (unstabile Schalung, evtl. untere Schicht schlecht verdichtet).

6 Ursachen zu solchen reibenden Bewegungen gibt es mehr als genug. Es sind dies fehlerhafter Vibratoreinsatz, Erschütterungen beim Einbringen nachfolgender Schichten, Setzungen des Betons unter Druck oder bei nachgebender oder undichter Schalung, Quellen des Schalungsholzes u.a. Man vermeidet die Schädigung insbesondere mit stabiler und dichter Schalung und mit sorgfältiger und geplanter Betonierarbeit. Wichtig ist beispielsweise, das Einbringen so zu regeln, dass der zeitliche Abstand von Schicht zu Schicht nicht zu gross wird und die Nachvibration der vorgängigen Schicht noch mühelos möglich ist.

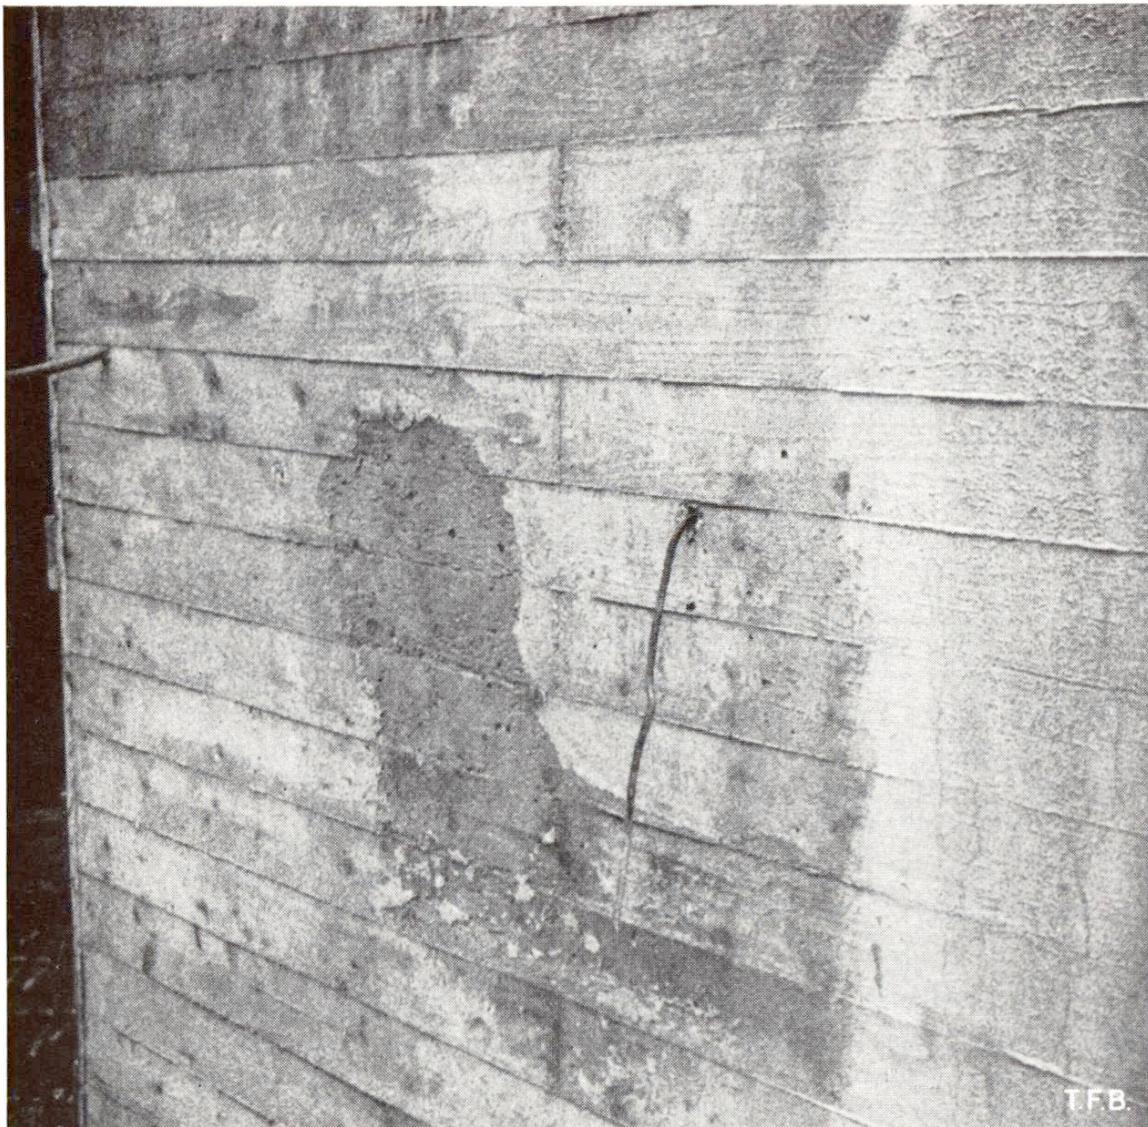
Abb. 6 Starke Zementhautablösung infolge Vibratorwirkung in einer schon zu stark verfestigten Schicht.

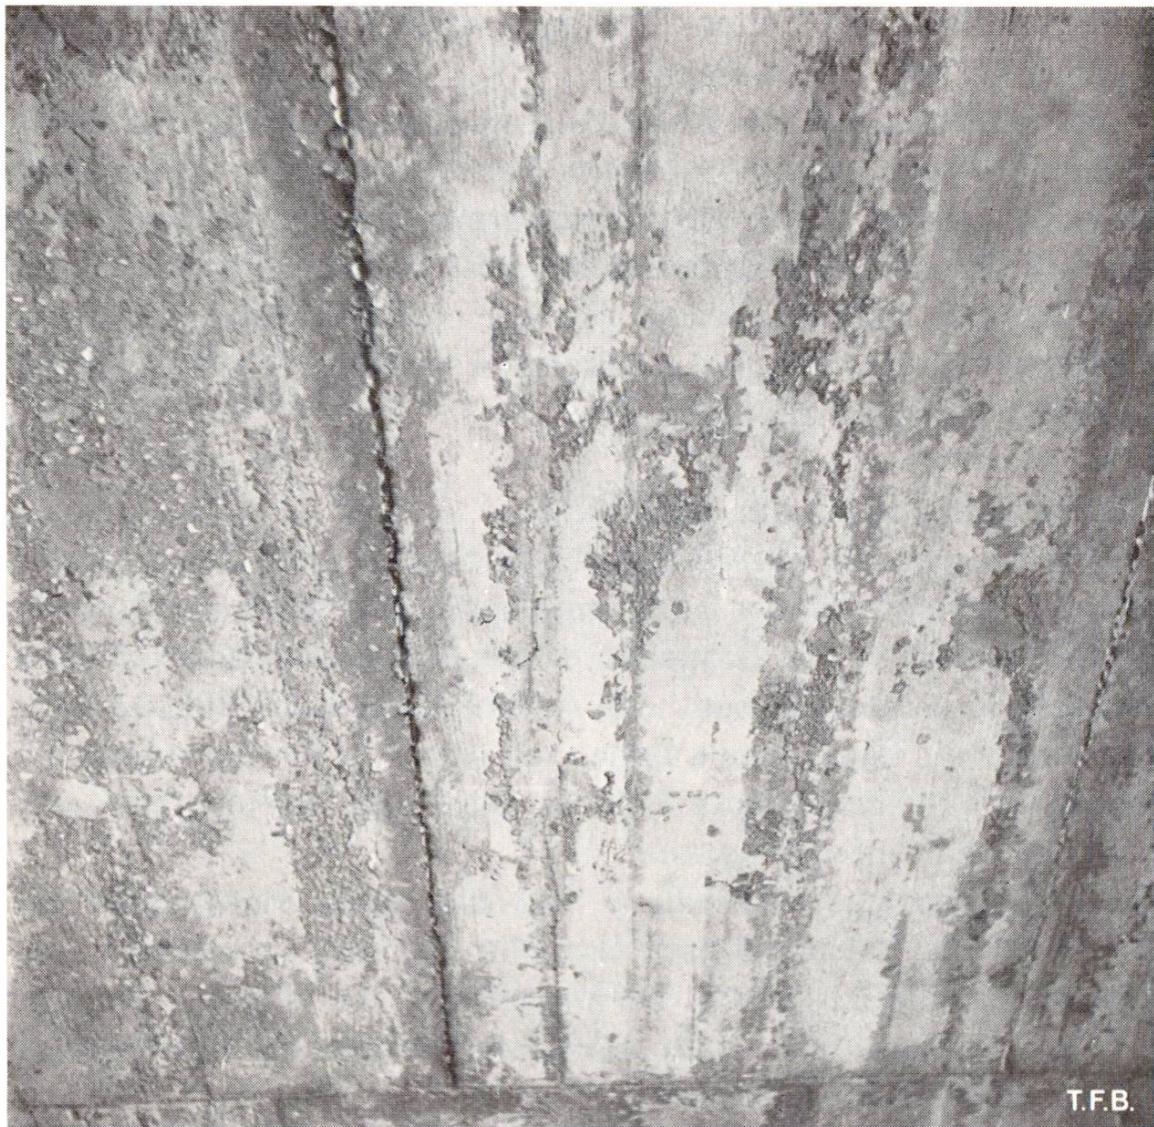
Abb. 7 Starke Zementhautablösung an der Untersicht einer Decke infolge Schwächung des Zementsteins bei Wasseranreicherung (Entmischung zwischen Zement und Wasser an der Schalungsfläche).
