CEMENTBULLETIN

Zementhautablösung

Verlust der Zementhaut als Schaden bei Sichtbeton. Ursachen und Verhütung der Zementhautablösung. Haftung zwischen Schalung und Beton, oberflächlich geschädigter Zementstein, vorzeitiges Ablösen.

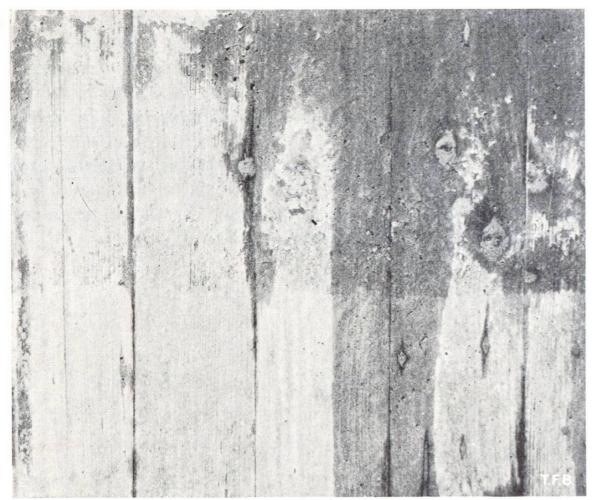
Abb. 4 Zementhautablösung infolge «Schüsseln» der Schalungsbretter (3. und 4. Brett von links, schematische Darstellung des Vorganges: Abb. 2, Mitte). Im oberen Teil erkennt man Zementhautablösung als Folge einer geringen Verschiebung gegenüber der Schalungsfläche wegen sich setzendem Beton (unstabile Schalung)

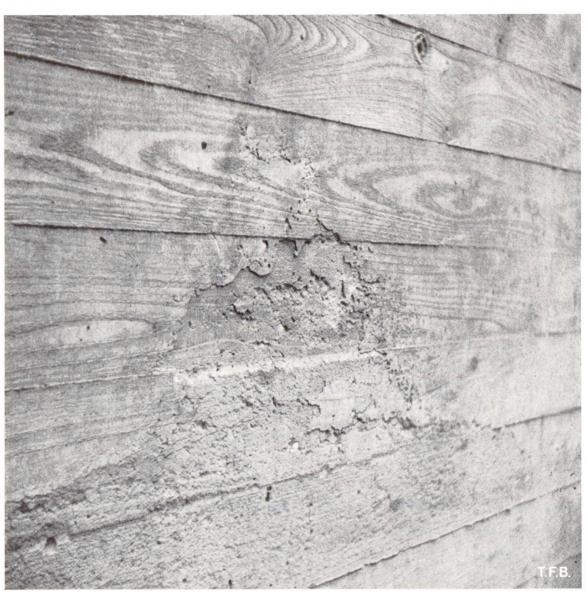
Abb. 5 Massive Zementhautablösung durch Wegdrücken der Schalung beim Einbringen und Verdichten der überliegenden Schicht (unstabile Schalung, evtl. untere Schicht schlecht verdichtet).

Gursachen zu solchen reibenden Bewegungen gibt es mehr als genug. Es sind dies fehlerhafter Vibratoreinsatz, Erschütterungen beim Einbringen nachfolgender Schichten, Setzungen des Betons unter Druck oder bei nachgebender oder undichter Schalung, Quellen des Schalungsholzes u.a. Man vermeidet die Schädigung insbesondere mit stabiler und dichter Schalung und mit sorgfältiger und geplanter Betonierarbeit. Wichtig ist beispielsweise, das Einbringen so zu regeln, dass der zeitliche Abstand von Schicht zu Schicht nicht zu gross wird und die Nachvibration der vorgängigen Schicht noch mühelos möglich ist.

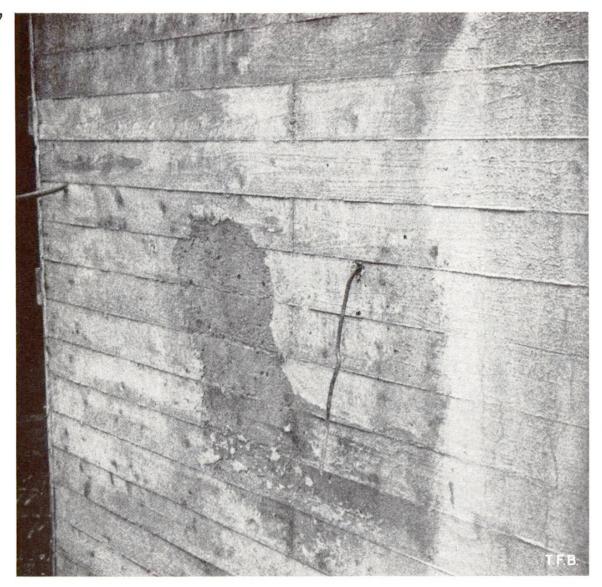
Abb. 6 Starke Zementhautablösung infolge Vibratorwirkung in einer schon zu stark verfestigten Schicht.
