Zeitschrift: Cementbulletin
Herausgeber: Technische Forschung und Beratung für Zement und Beton (TFB AG)
Band: 38-39 (1970-1971)
Heft: 12

Gefärbter und gestockter Sichtbeton

Wohnhaus R. Zurlinden in Aarau, erbaut 1967/68
Architekten: R. und E. Guyer BSA/SIA, Zürich
Fotos: Jörn Maurer, Brugg

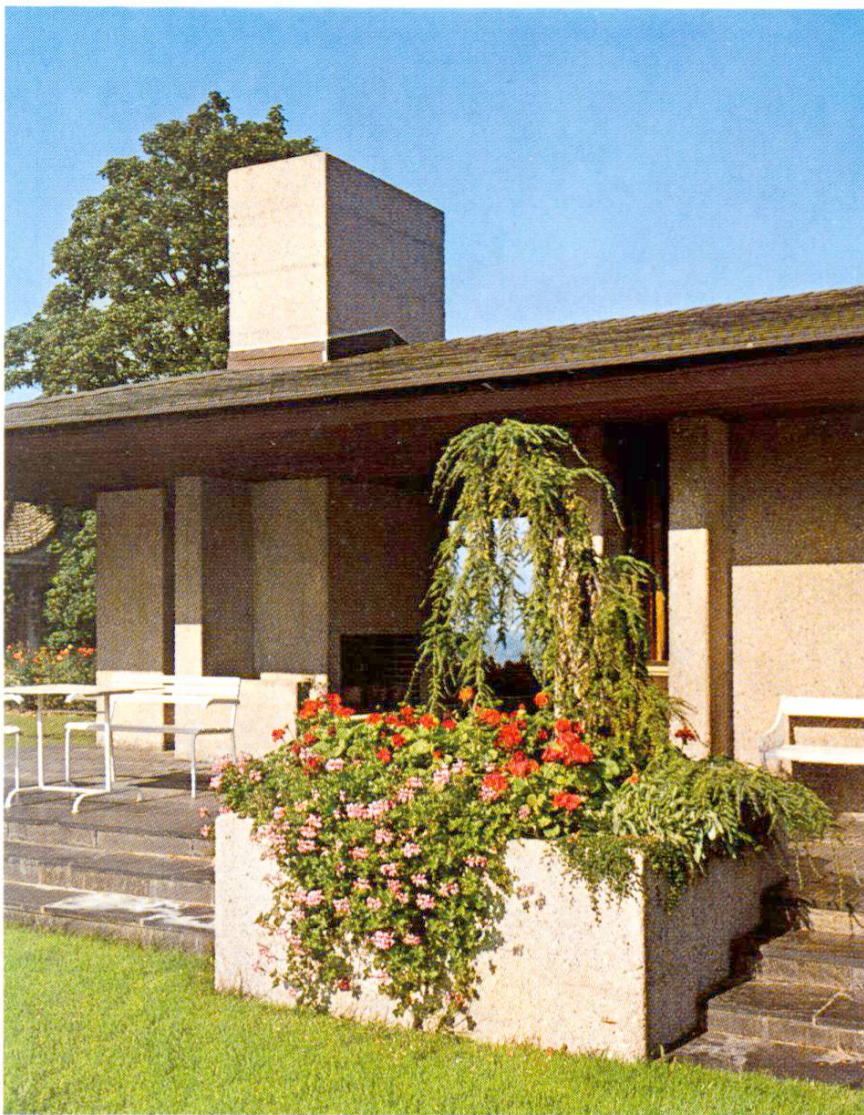
Gedeckter Sitzplatz mit Cheminée.
Der Beton hilft mit, Innenräume, Aussenräume und Garten zur Einheit zu verbinden.
