CEMENTBULLETIN

DEZEMBER 1970

Gefärbter und gestockter Sichtbeton

Wohnhaus R. Zurlinden in Aarau, erbaut 1967/68

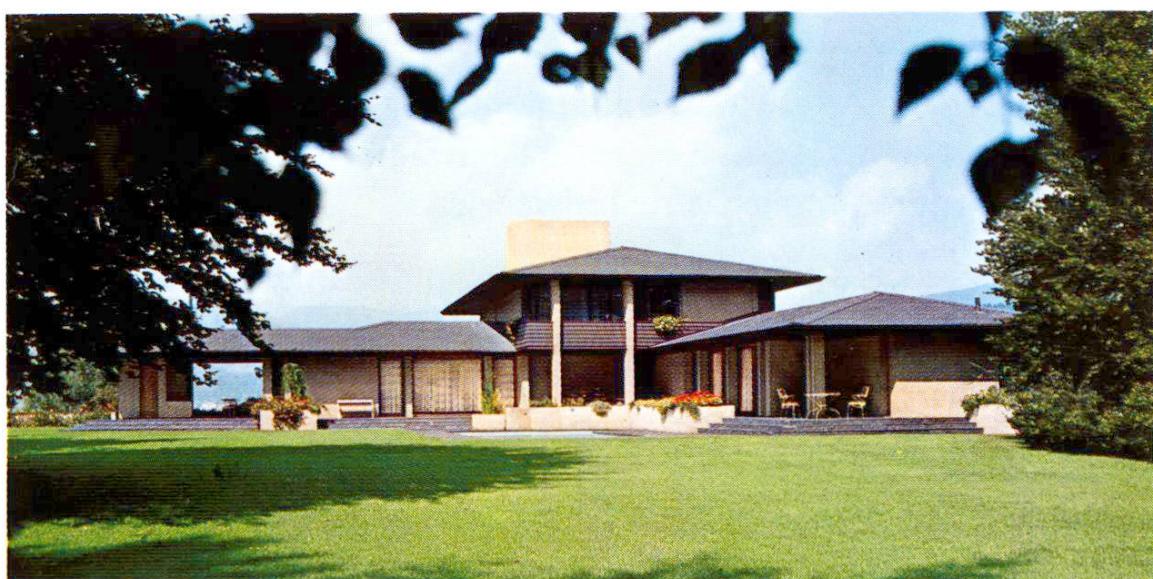
Links der Wohntrakt, in der Mitte unten die Halle, oben die Kinderzimmer, rechts der Elterntrakt.

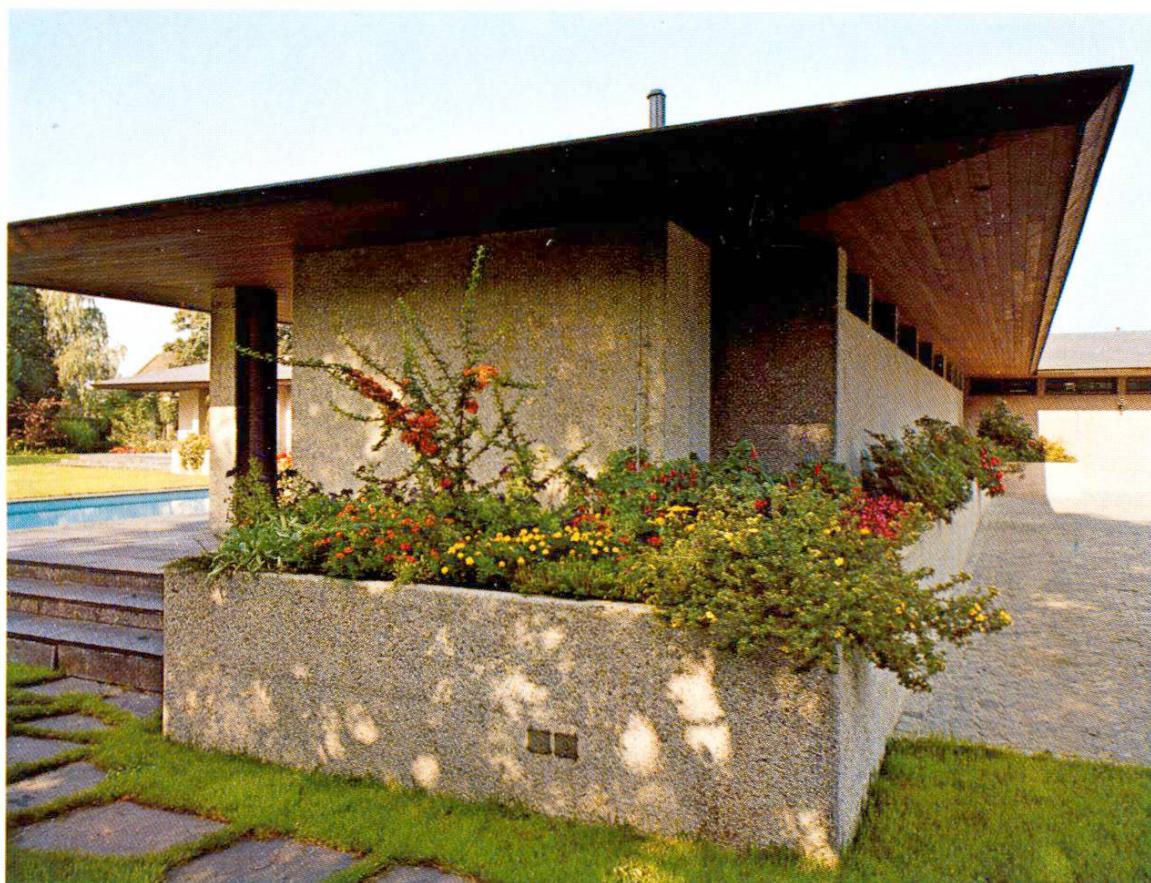
Ostseite des Elterentrakts.

Im Zusammenhang mit Holzdecken, Eternitdach, Natursteinböden (Schiefer und Pflästerung) und Bepflanzung zeigt das freigelegte Korn des Betons eine reich strukturierte Oberfläche.

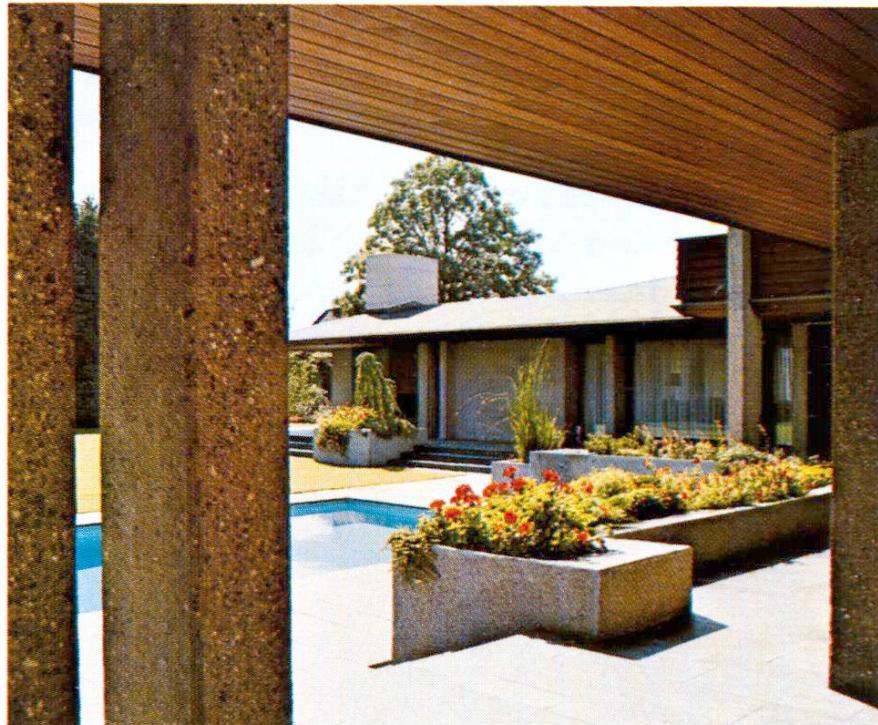
Wasserspeier an einem Pflanzentrog.

Die grossen Flächen sind maschinell gestockt, Kanten und kleine Flächen von Hand.

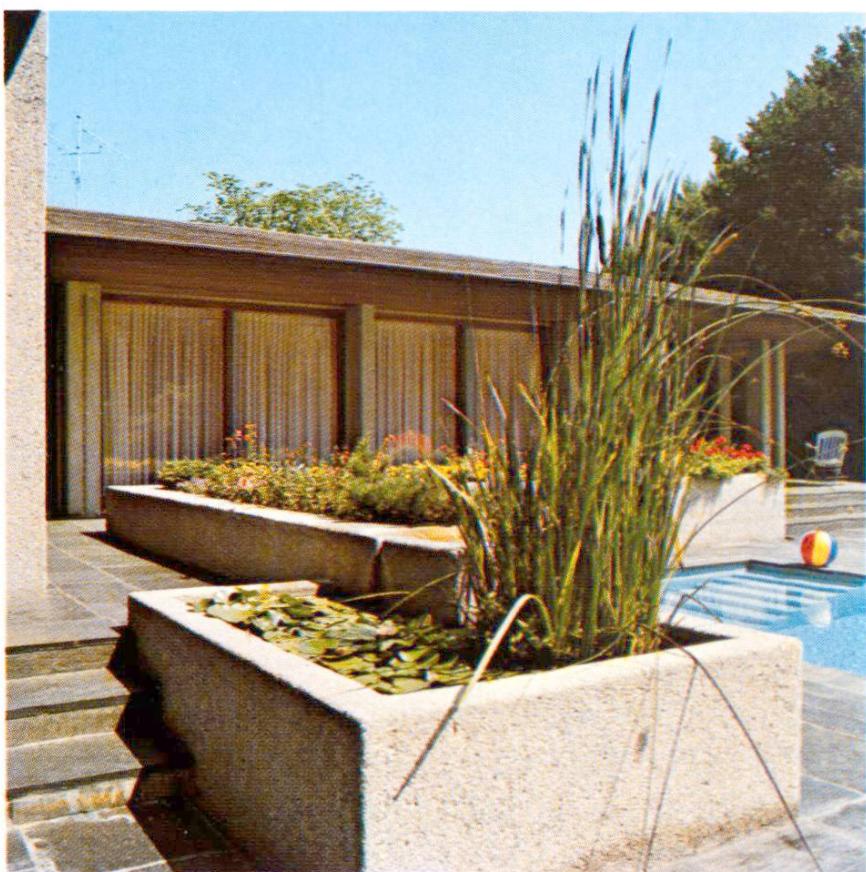
Durchgang zwischen Pflanzentrögen.

Kleine Undichtigkeiten in den Schalungsfugen zeichnen sich bei entfernter Zementhaut eher noch stärker ab als beim schalungsrohen Sichtbeton.

Als **Schalung** wurden Holztafeln mit Fugendichtungsband verwendet. Alle Kanten wurden mit kleinen Dreieckleisten gebrochen, da scharfe Ecken beim Stocken ausbrechen würden. Die Anforderungen an die Schalflächen sind nicht sehr hoch, wichtig sind vor allem dichte Fugen sowie gleichmässiges Einbringen und Verdichten des Betons. Nachträgliche Korrekturen von Fehlern sind kaum möglich.
