# CEMENTBULLETIN

MAI 1972

## Die Veränderung der Betonoberfläche durch Witterungseinflüsse

**Beschreibung von Einwirkungen von Wasser und Luft. Veränderungen des Grautons. Fotodokumentation über die Veränderungen bei langjähriger natürlicher Bewitterungen.**

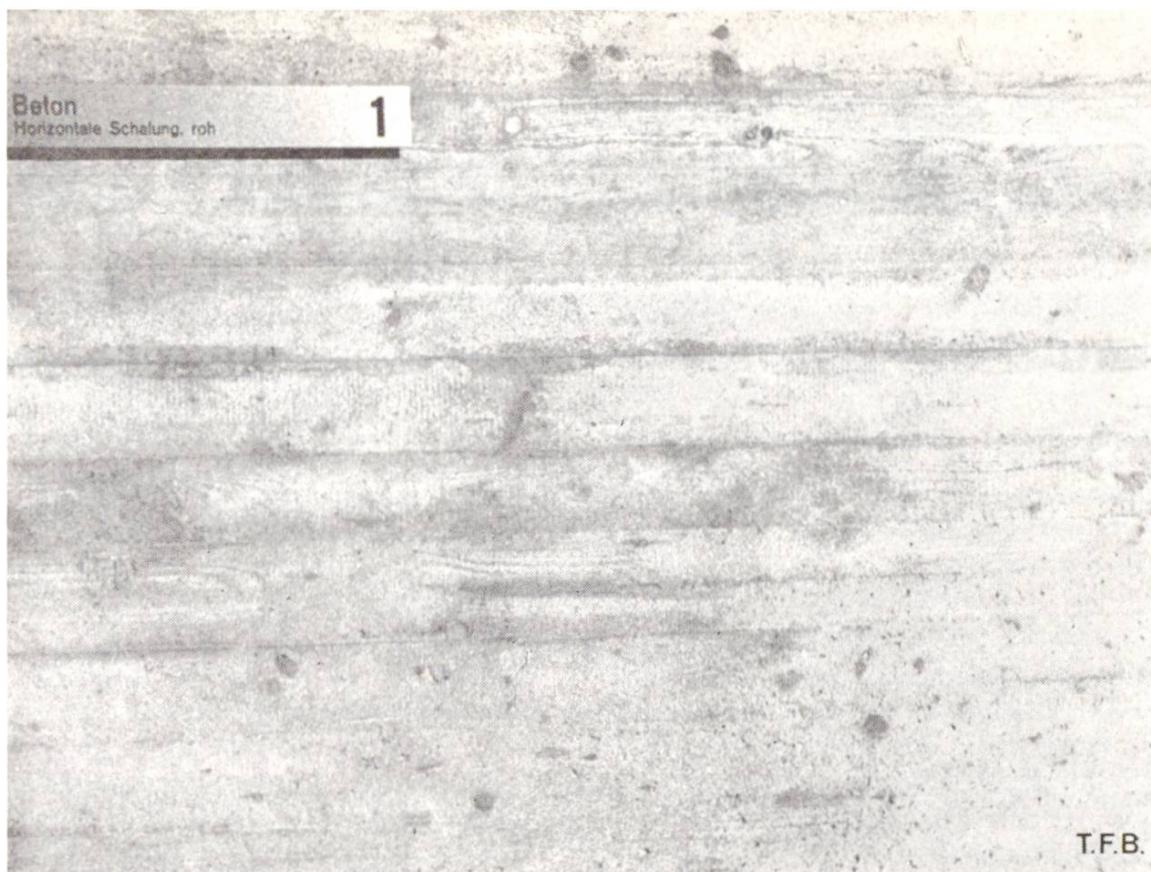
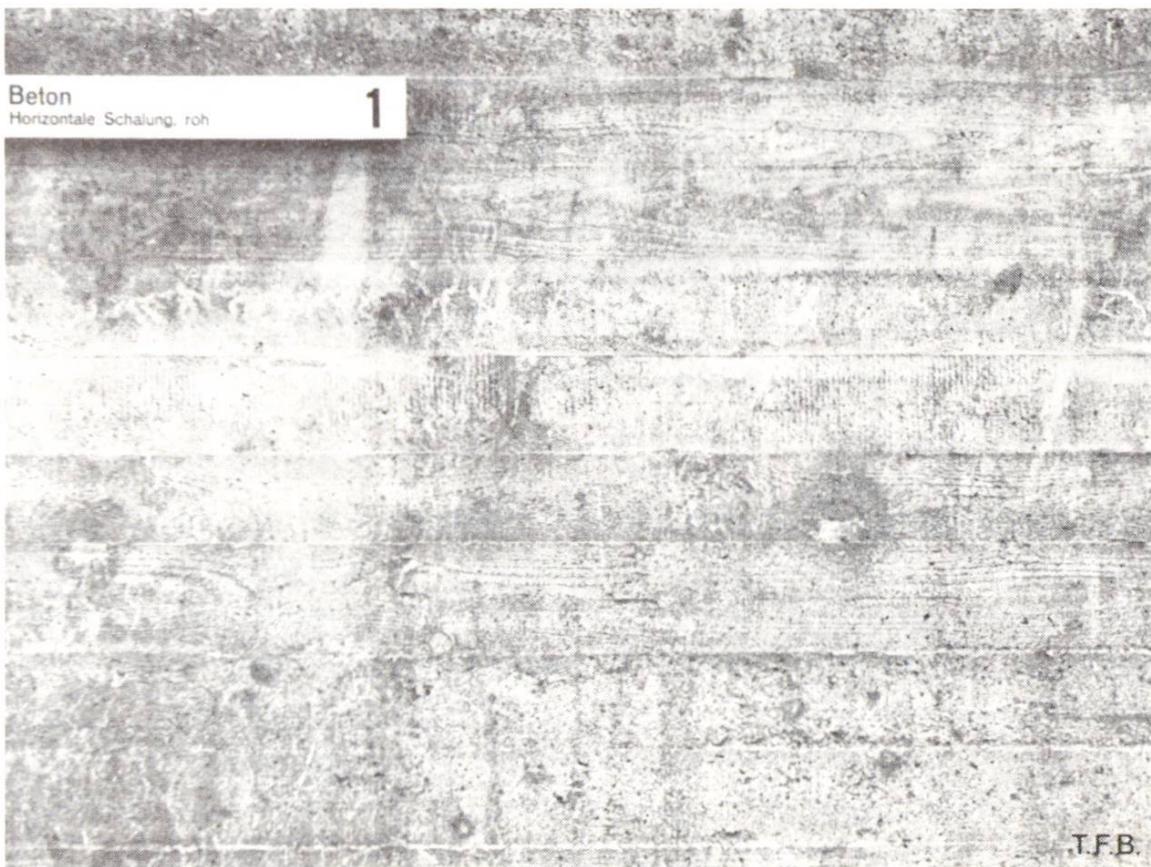
Abb. 1 und 2 Stützmauer mit Anzug 8:1, vollständig der Witterung ausgesetzt. Fotoaufnahmen: Abb. 1 im Mai 1962, Abb. 2 im März 1972. Beton P 300 aus roher Bretterschalung. Im Verlaufe der Zeit ist die Betonoberfläche allgemein etwas dunkler geworden, was hier hauptsächlich auf den flechtenartigen Bewuchs zurückzuführen ist, der gut haftende, verkohlte Rückstände hinterlässt. Die Ansiedlung von Flechten, niederen Algen und Pilzen konzentriert sich auf poröse Stellen der Betonoberfläche, welche die Feuchtigkeit länger zurückhalten. Unterhalb der Metallplatte, wo Wasser von derselben auf die Betonoberfläche abtropft, ist der Bewuchs zufolge der Wirkung der Metallsalze spärlicher. Auch Stellen stärkerer Kalkauscheidungen zeigen weniger Flechtenbefall.

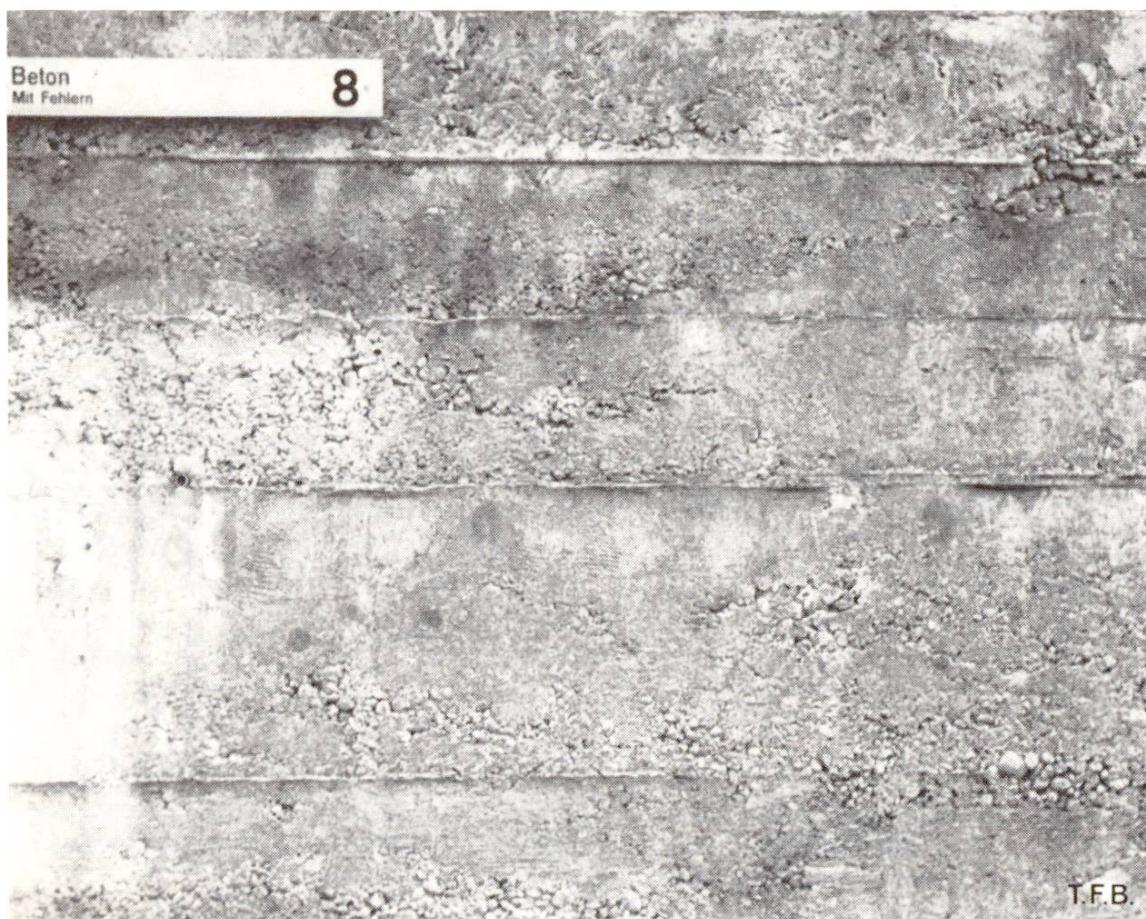
Abb. 3 und 4 Stützmauer mit Anzug wie Abb. 1 und 2. Aufnahmen 1962 bzw. 1972. Grober, schlecht verdichteter Beton,

Dieser Beton ist in seinem Aussehen durch die Witterung eher ungünstig beeinflusst worden. Es sind starke Kalkausblühungen eingetreten, und die offenen Poren haben sich vermehrt und zum Teil vergrößert.

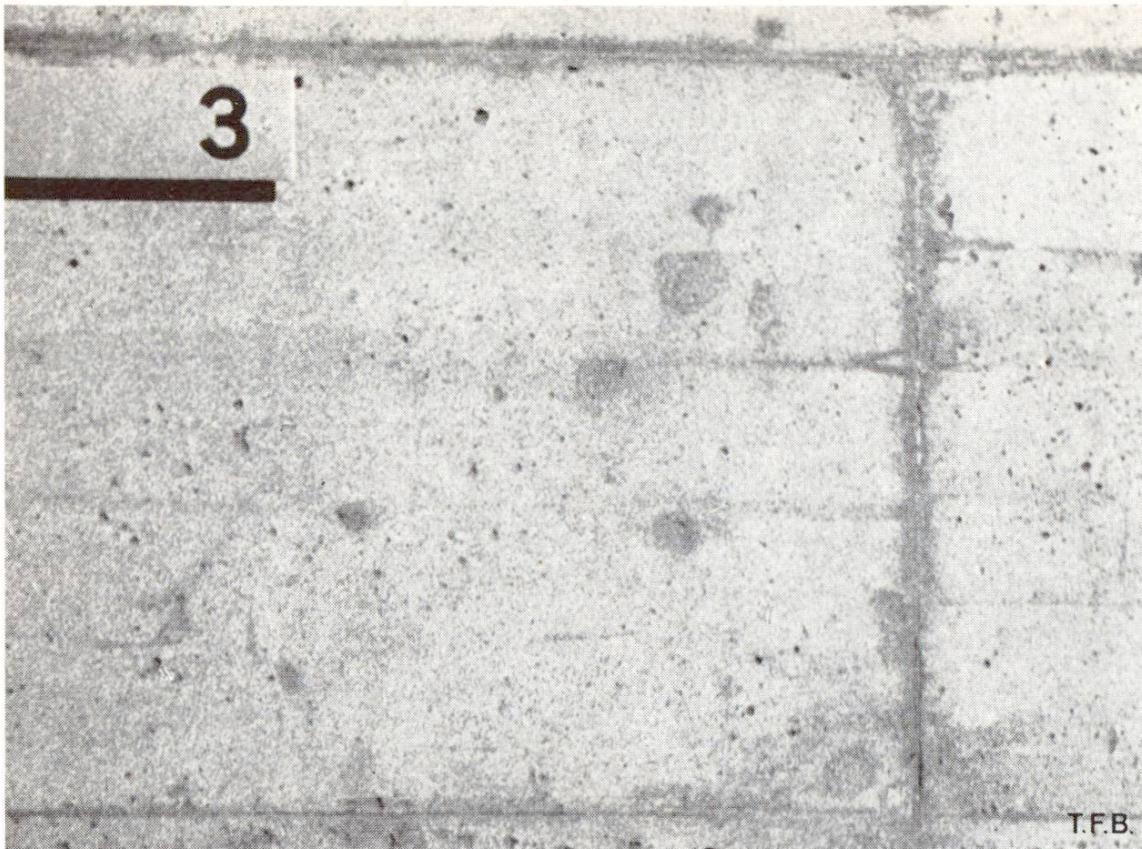
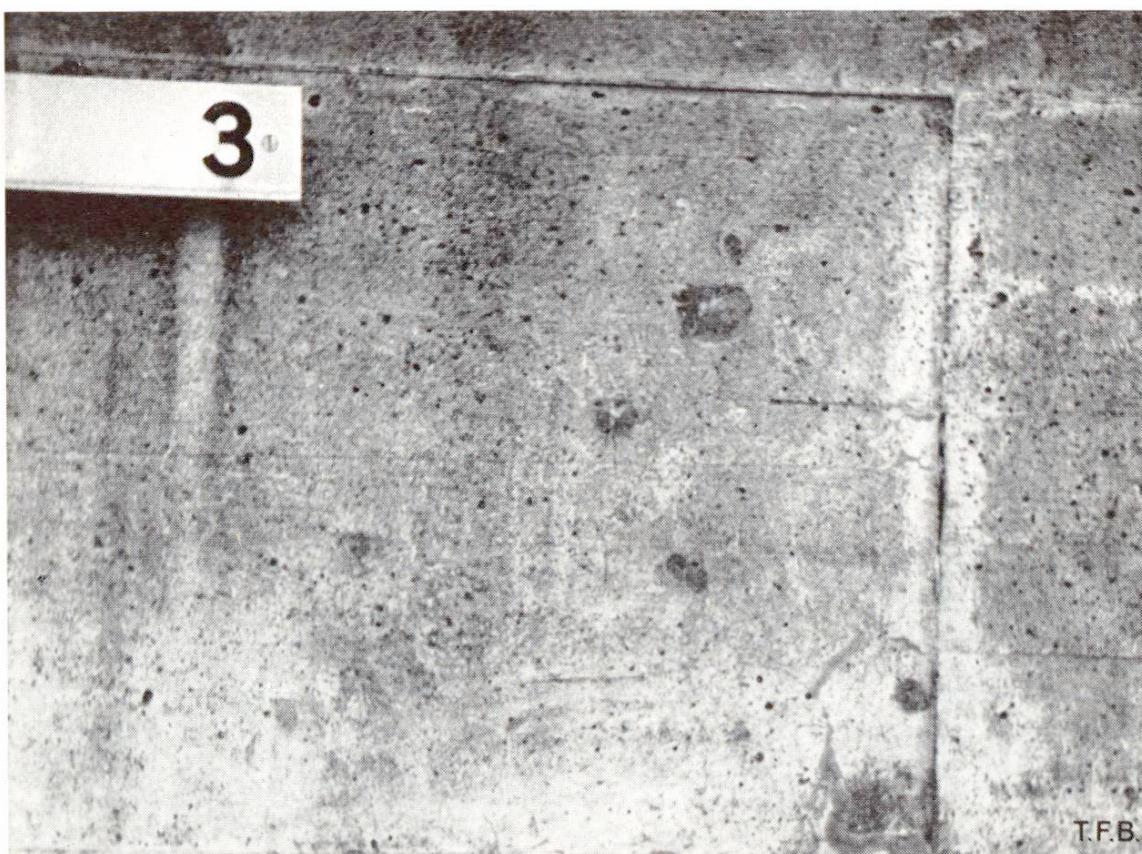
Abb. 5 und 6 Stützmauer mit Anzug wie Abb. 1 und 2. Aufnahmen 1962 bzw. 1972. Gut verdichteter Beton P 300 aus imprägnierten Schaltafeln. Allgemeine Dunklerfärbung infolge Bewuchs und Auflösung der obersten Kalkhaut. Anfänglich dunkle Streifen entlang der Schalungsfugen zeichnen heute hell. Dies ist die Folge der Nachhydratation und des geringeren Bewuchses der an diesen Stellen äusserst dichten und zementreichen Betonoberfläche. Zahlreich sind auch die scheinbar neuen Luftlöcher, die aber ursprünglich nur durch eine dünne Zementhaut bedeckt waren. Die Abzeichnungen der Holzäste treten heute stärker hervor als ursprünglich. Dies ist die Folge des stärkeren Bewuchses an Stellen grösserer Porosität. Ähnliches gilt auch für die scharfe Abzeichnung undichter Schalungsfugen. Der markante Flecken im unteren Eck der Schaltungstafel ist komplexer Natur. Astholz, Undichtigkeit und Entmischung haben hier eine besonders starke Porosität des Zementsteins hervorgerufen.

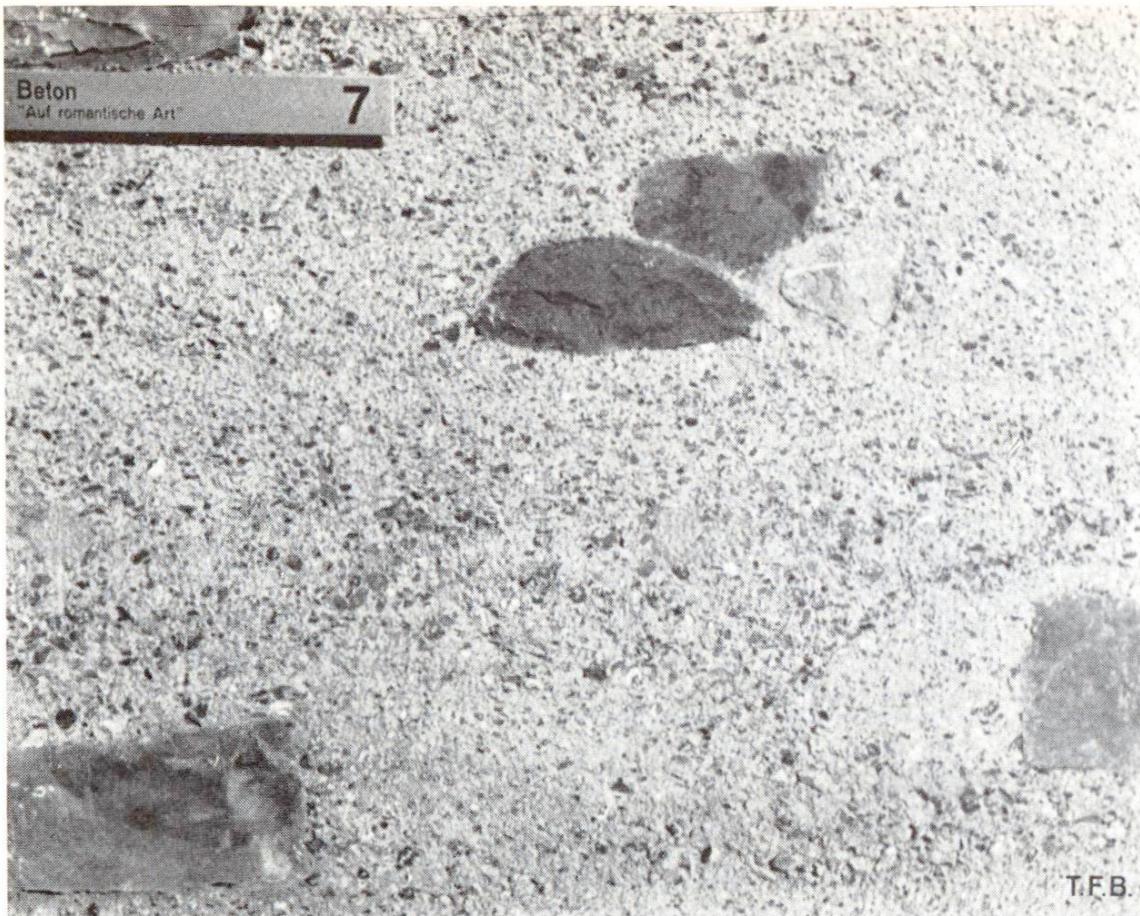
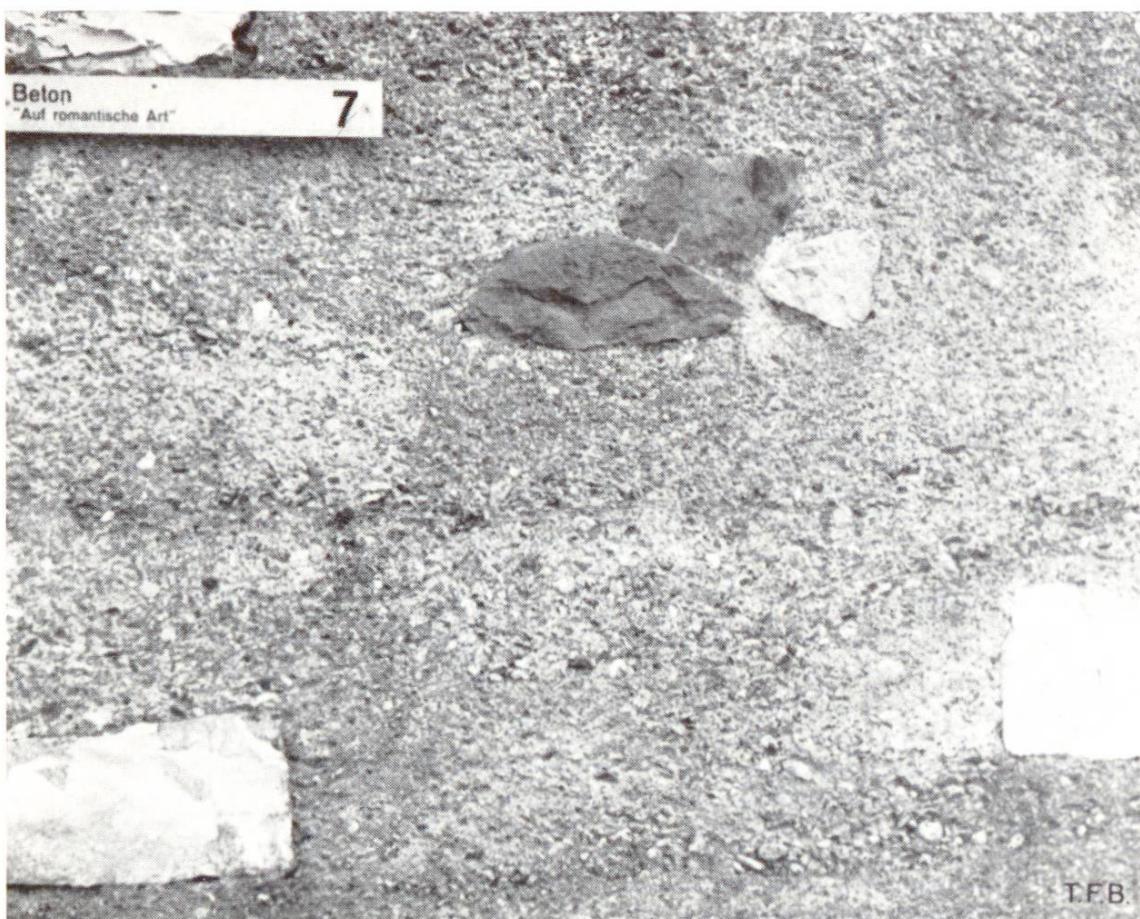
Abb. 7 und 8 Stützmauer mit Anzug wie Abb. 1 und 2. Aufnahmen 1962 bzw. 1972. Rohgestockter Beton mit eingeschlossenen grösseren Natursteinen. Der farbliche Gesamtspekt ist bei diesem Mauerstück unruhiger geworden. Die gebrochenen Flächen der Natursteine haben ihre Farbe teilweise stark geändert. Die entstandenen wolkenförmigen Grautonkontraste sind vermutlich die Folgen von lokalen Unterschieden des Wasserzementwertes in eingebrachtem Frischbeton, indem dadurch unterschiedlich durchlässiger Zementstein entstand.

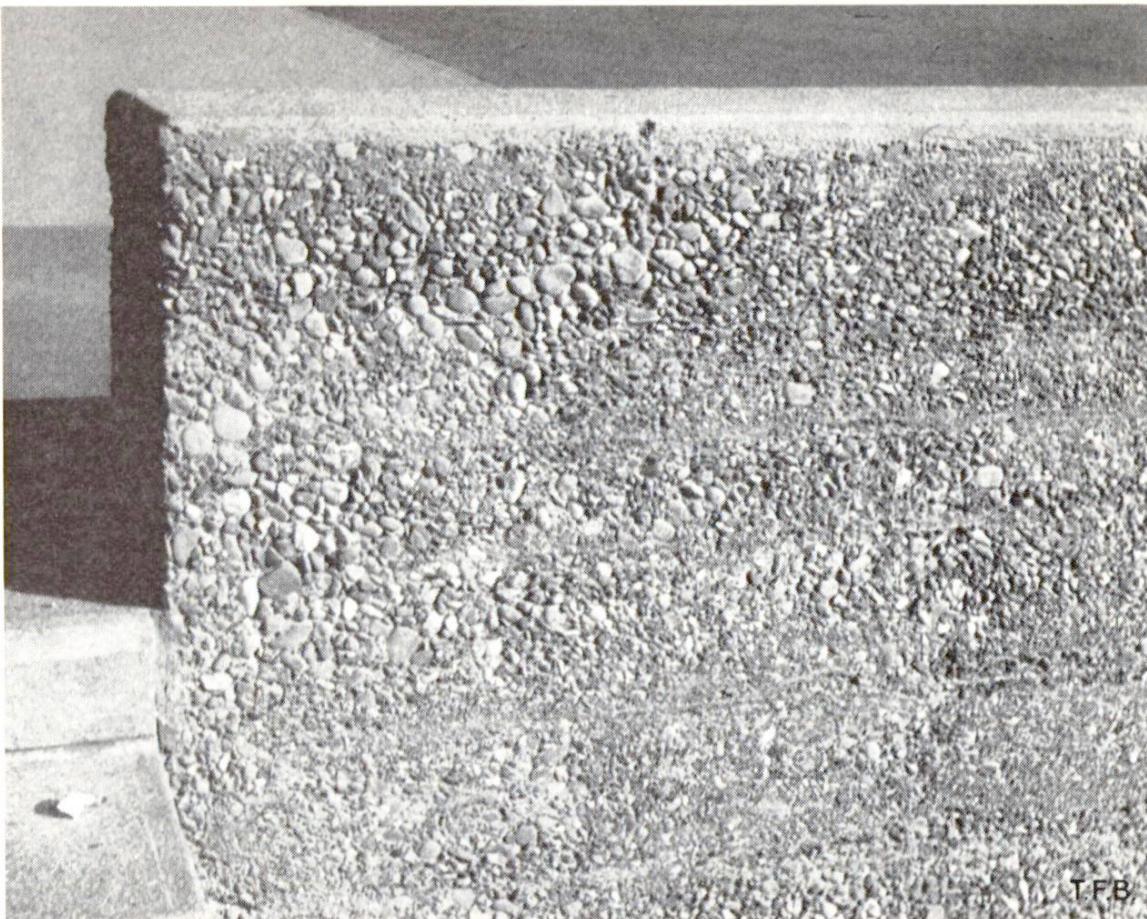
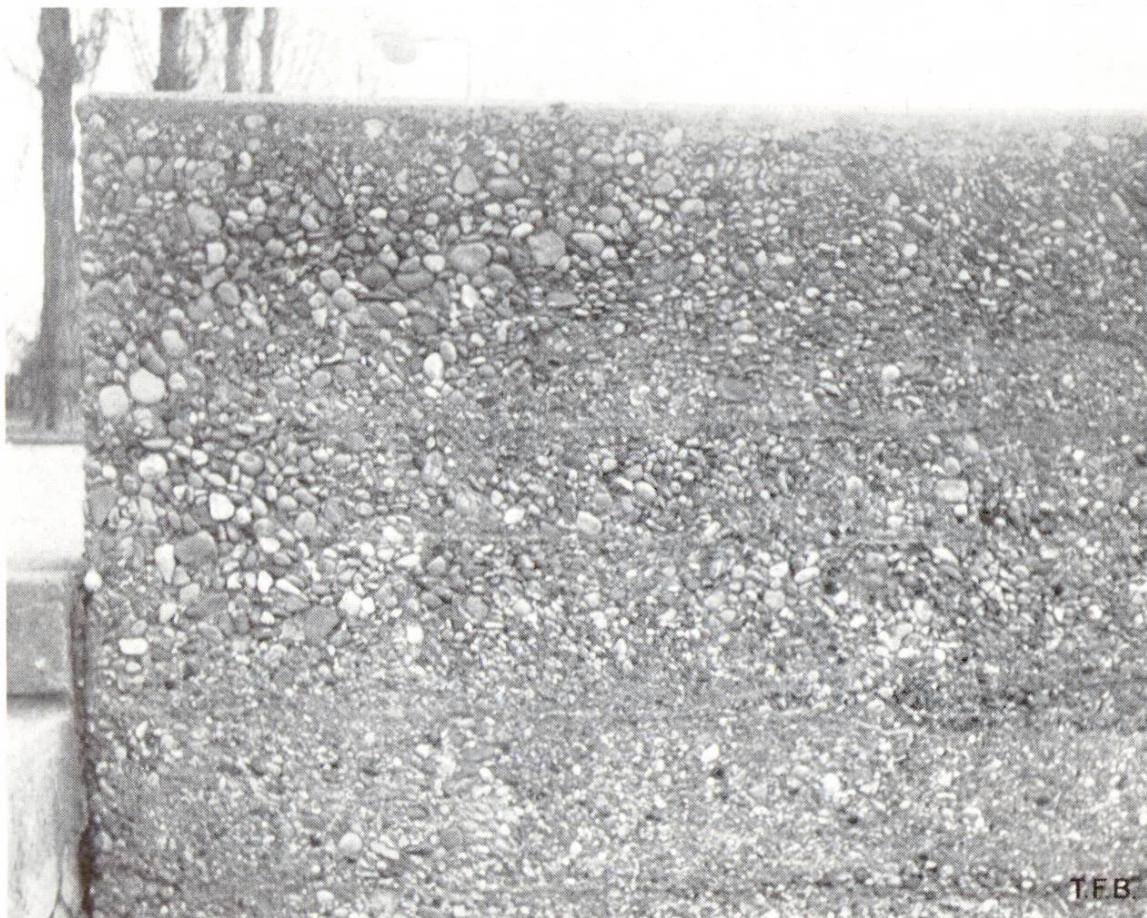
Abb. 9 und 10 Kleine Stützmauer aus Orts-Waschbeton in einer Schulhausanlage in Zürich, vollständig der Witterung ausgesetzt. Aufnahmen 1962 bzw. 1972. Dieses Bild dokument wider-spricht der allgemeinen Auffassung, dass Waschbeton besonders frostgefährdet sei. Wohl sind die Körner heute, nach 10 Jahren, etwas mehr ausgewaschen und freigelegt, doch kaum ein Steinchen ist herausgesprengt worden. Auch die Mauerkrone aus einem Mörtelbelag hat sich sehr gut gehalten, im Gegensatz zum seitlichen Verputz der Treppenstufen.

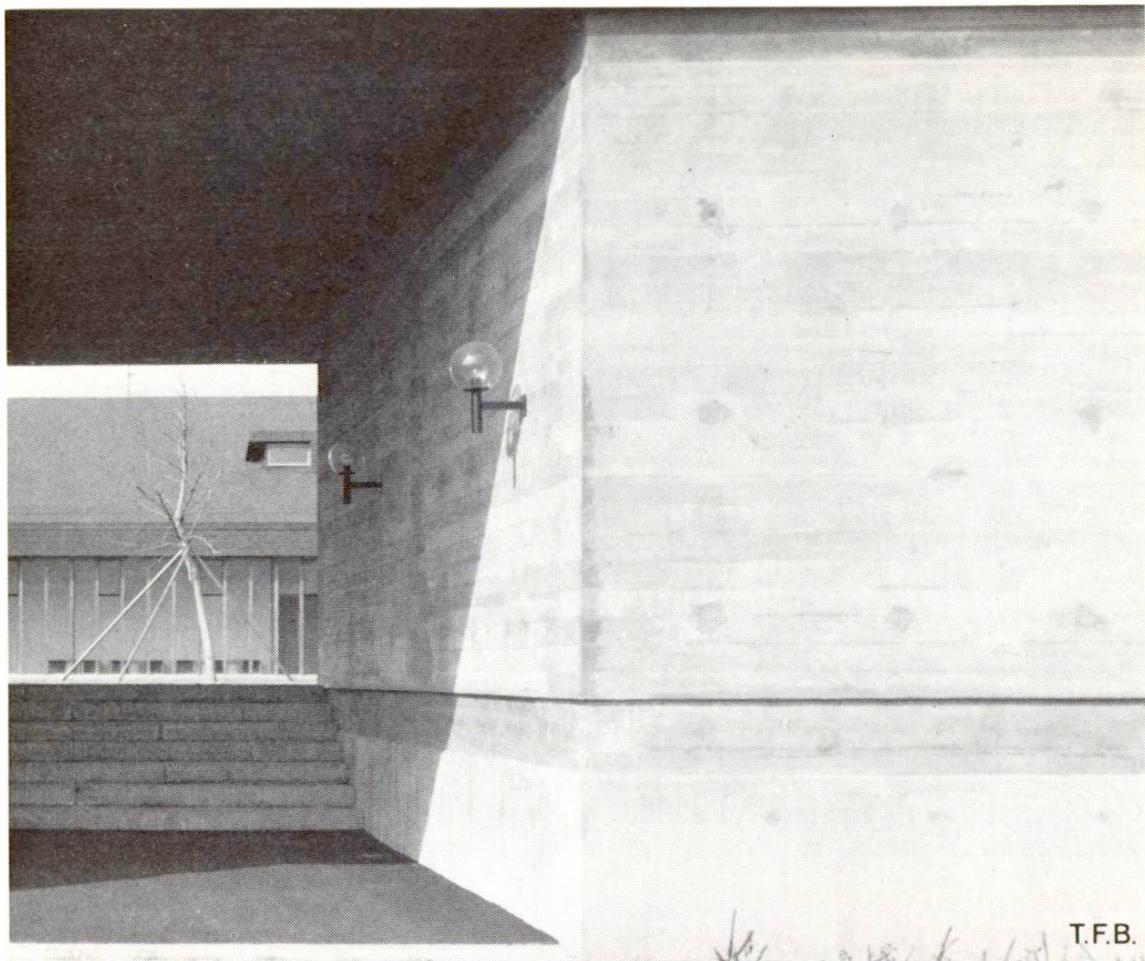
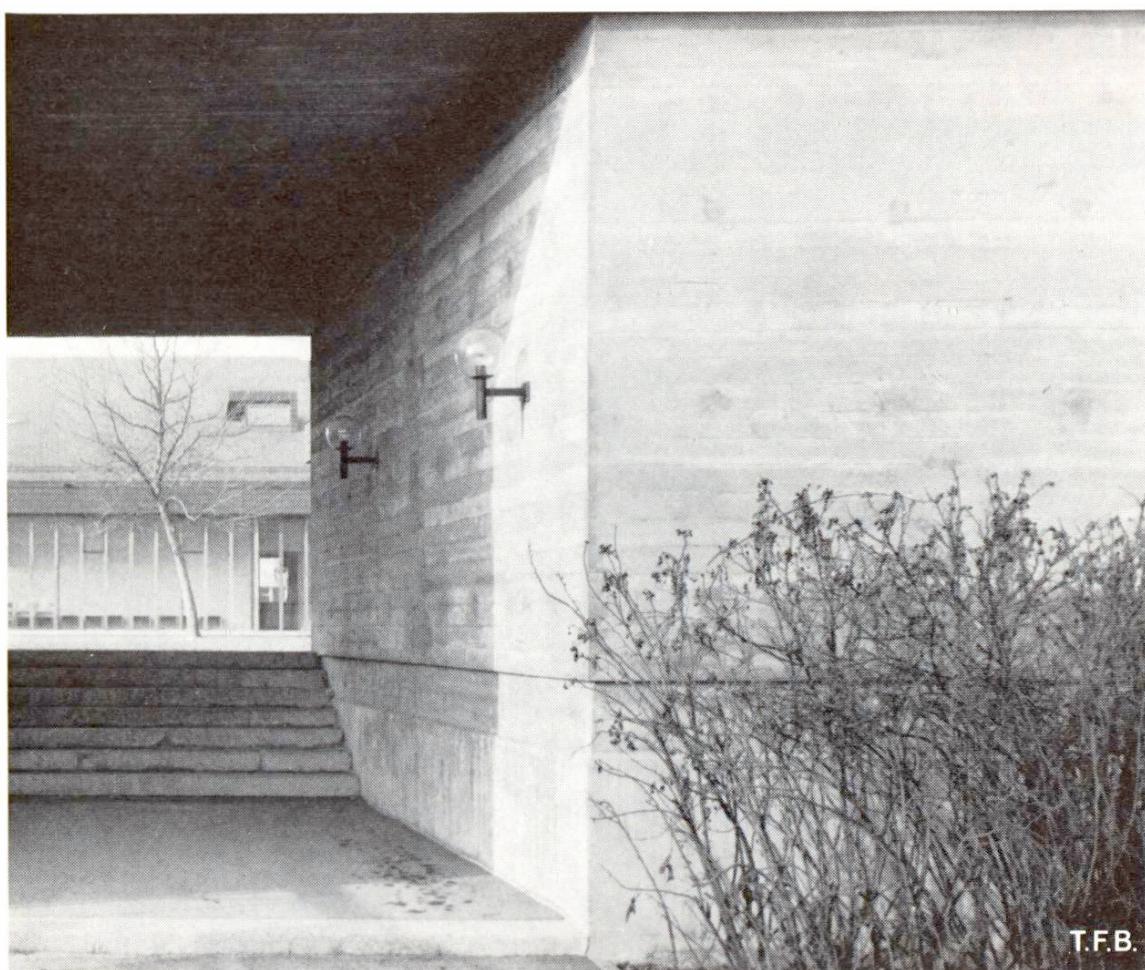
Abb. 11 und 12 Alterung von Sichtbeton in fünf Jahren unter verschiedener Exposition. An der bewitterten Frontseite (Südseite) haben sich die ursprünglichen Grautonkontraste weitgehend ausgeglichen, während sie im geschützten Durchgang immer noch gleich stark hervortreten.
