CEMENTBULLETIN

MAI 1972

Die Veränderung der Betonoberfläche durch Witterungseinflüsse

Beschreibung von Einwirkungen von Wasser und Luft. Veränderungen des Grautons. Fotodokumentation über die Veränderungen bei langjähriger natürlicher Bewitterungen.

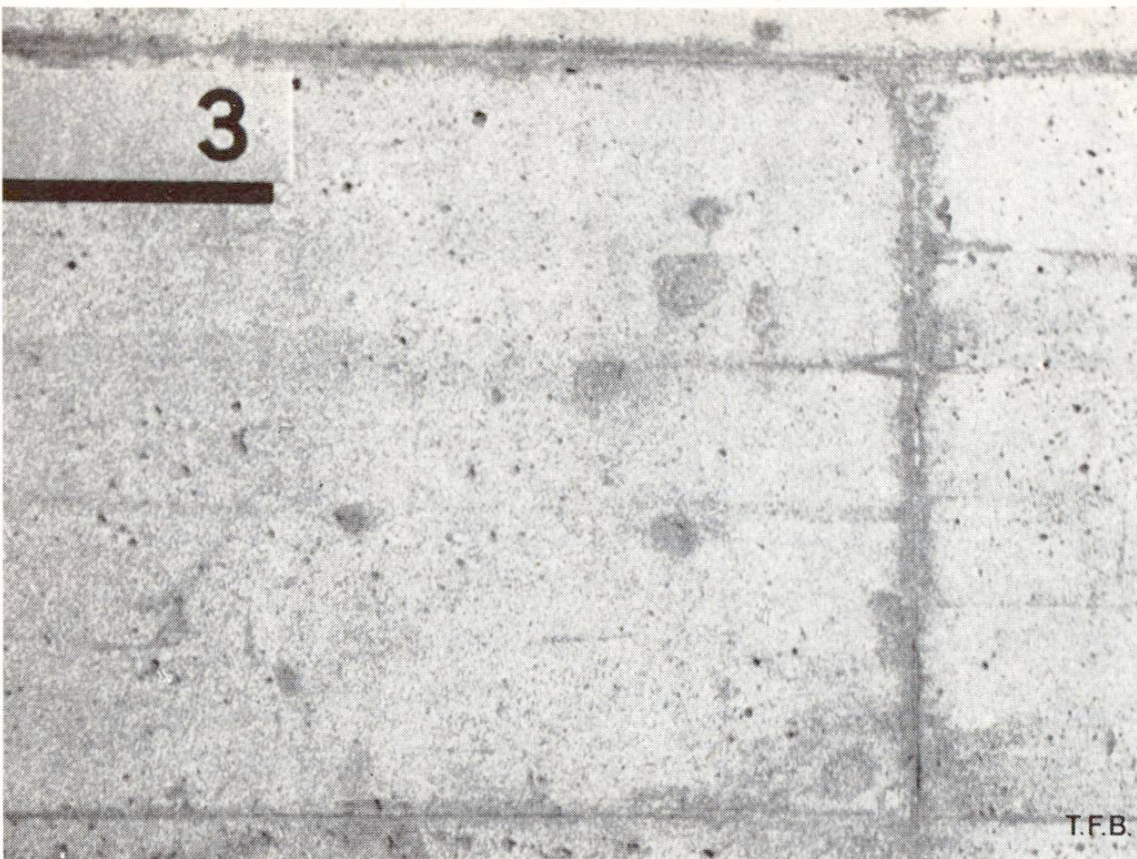
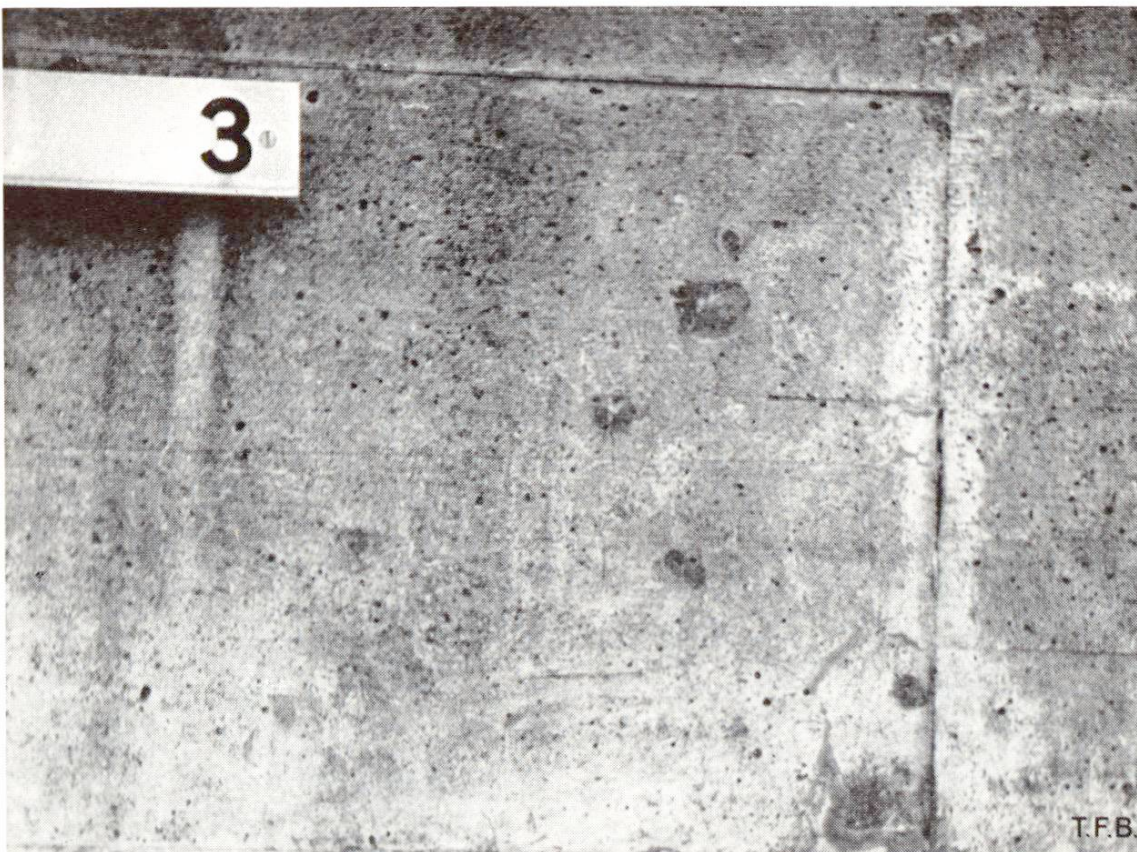
Abb. 5 und 6 Stützmauer mit Anzug wie Abb. 1 und 2. Aufnahmen 1962 bzw. 1972. Gut verdichteter Beton P 300 aus imprägnierten Schalntafeln. Allgemeine Dunklerfärbung infolge Bewuchses und Auflösung der obersten Kalkhaut. Anfänglich dunkle Streifen entlang der Schalungsfugen zeichnen heute hell. Dies ist die Folge der Nachhydratation und des geringeren Bewuchses der an diesen Stellen äusserst dichten und zementreichen Betonoberfläche. Zahlreich sind auch die scheinbar neuen Luftlöcher, die aber ursprünglich nur durch eine dünne Zementhaut bedeckt waren. Die Abzeichnungen der Holzäste treten heute stärker hervor als ursprünglich. Dies ist die Folge des stärkeren Bewuchses an Stellen grösserer Porosität. Ähnliches gilt auch für die scharfe Abzeichnung undichter Schalungsfugen. Der markante Flecken im unteren Eck der Schalungstafel ist komplexer Natur. Astholz, Undichtigkeit und Entmischung haben hier eine besonders starke Porosität des Zementsteins hervorgerufen.

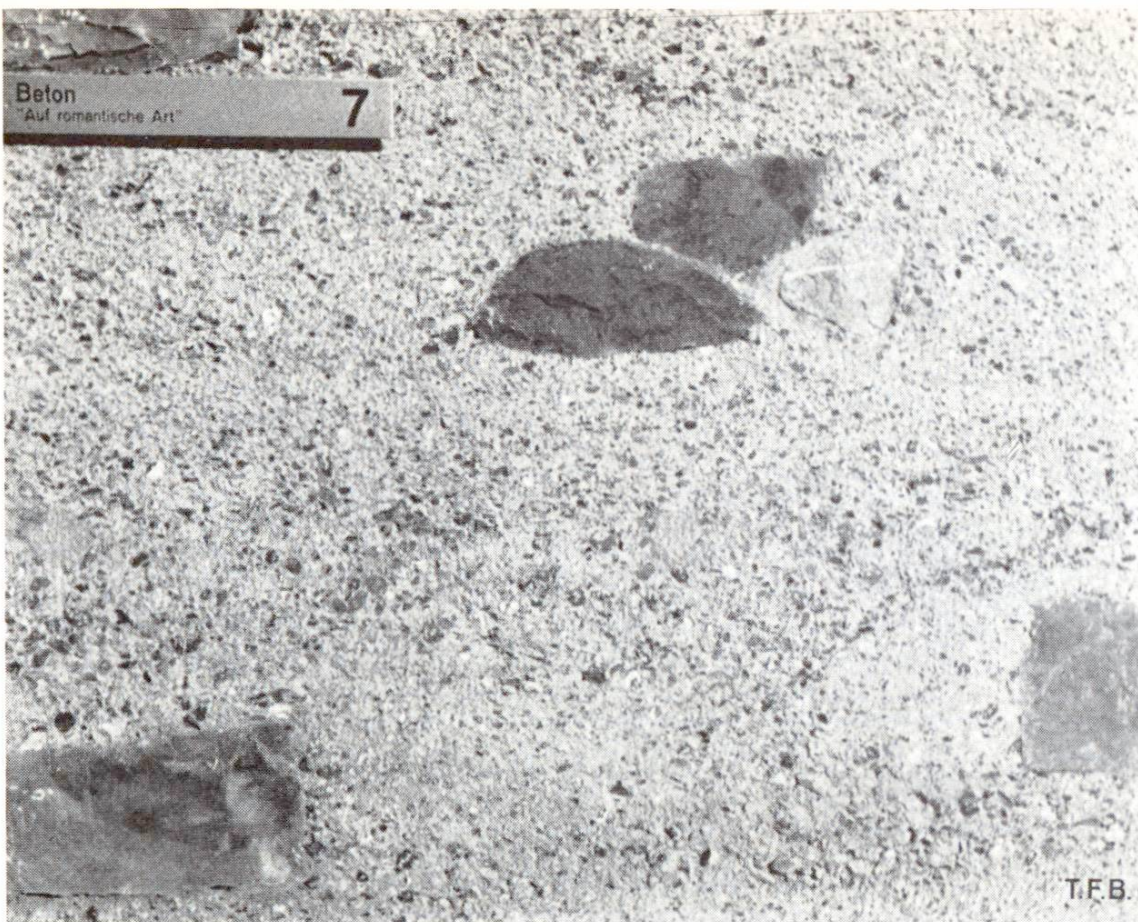
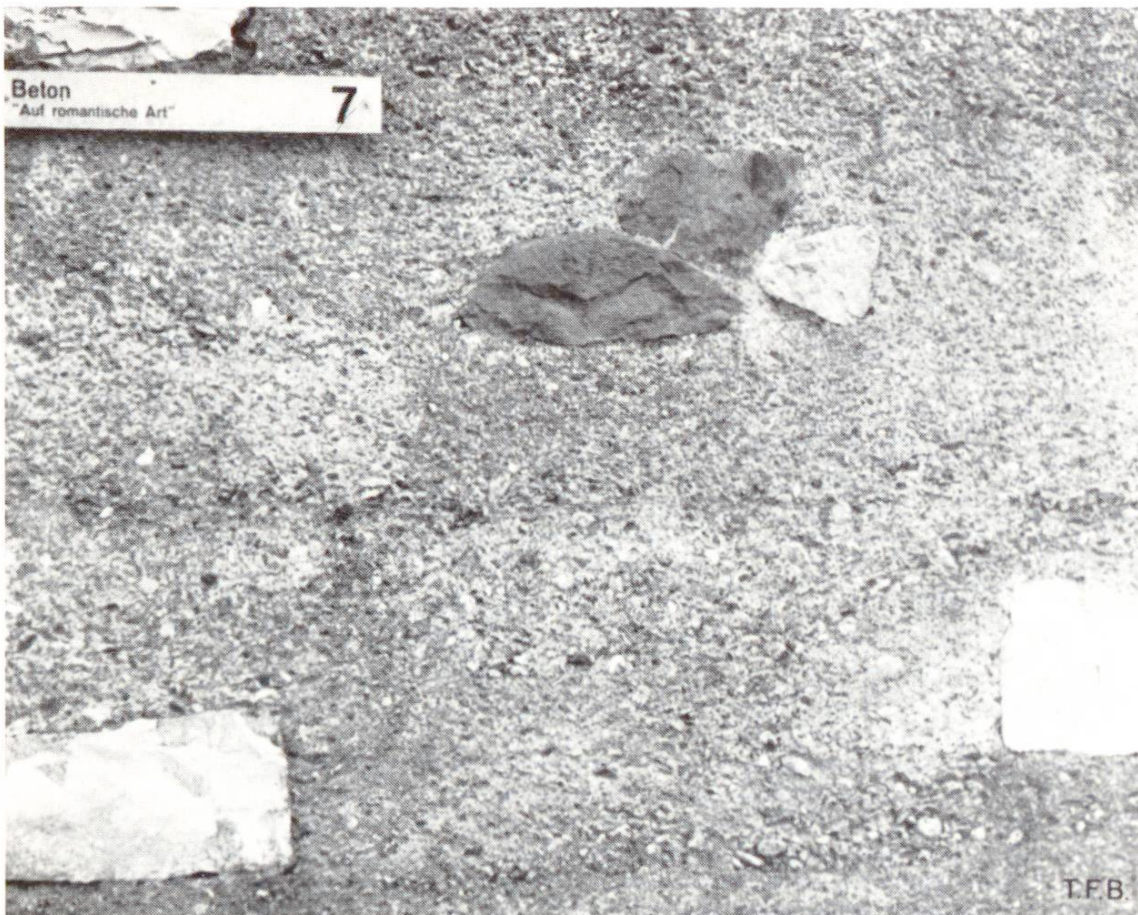
Abb. 7 und 8 Stützmauer mit Anzug wie Abb. 1 und 2. Aufnahmen 1962 bzw. 1972. Rohgestockter Beton mit eingeschlossenen grösseren Natursteinen. Der farbliche Gesamtaspekt ist bei diesem Mauerstück unruhiger geworden. Die gebrochenen Flächen der Natursteine haben ihre Farbe teilweise stark geändert. Die entstandenen wolkenförmigen Grautonkontraste sind vermutlich die Folgen von lokalen Unterschieden des Wasserzementwertes in eingebrachtem Frischbeton, indem dadurch unterschiedlich durchlässiger Zementstein entstand.

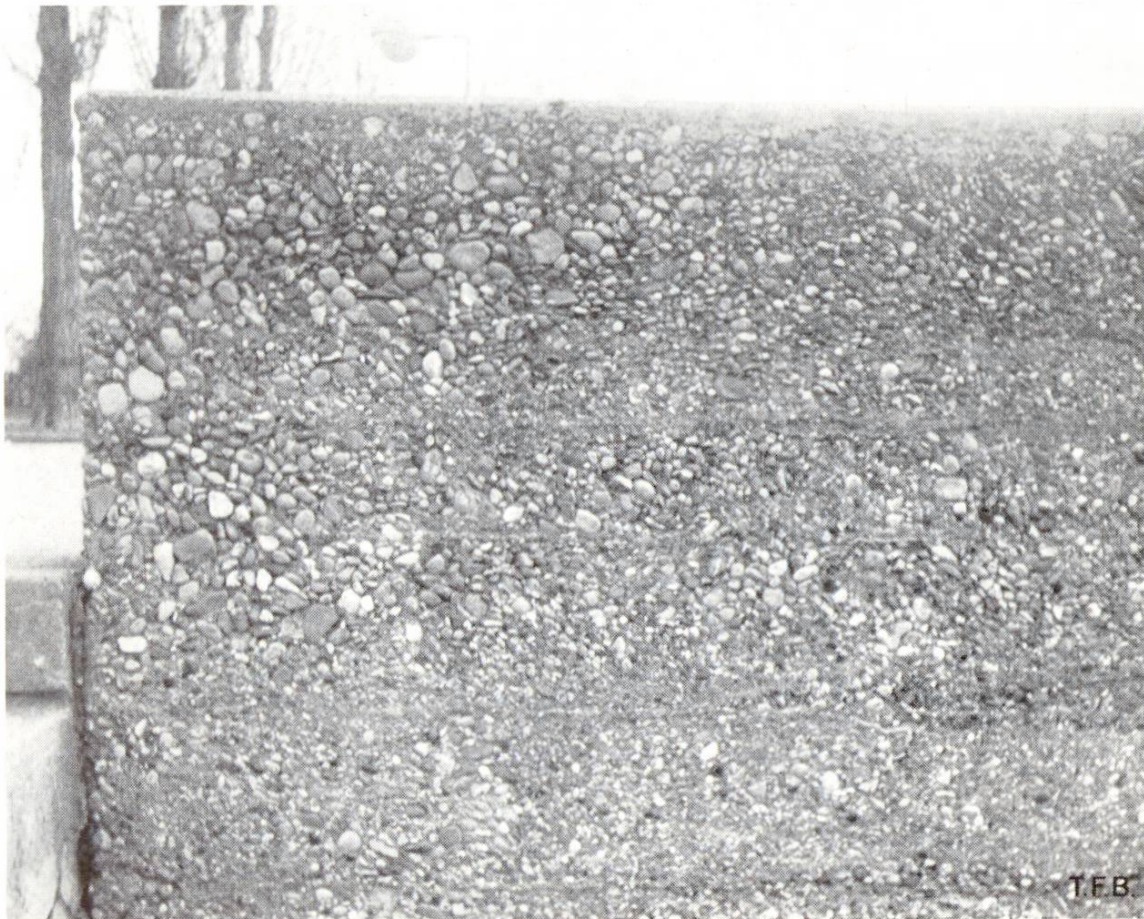
Abb. 9 und 10 Kleine Stützmauer aus Orts-Waschbeton in einer Schulhausanlage in Zürich, vollständig der Witterung ausgesetzt. Aufnahmen 1962 bzw. 1972. Dieses Bilddokument widerspricht der allgemeinen Auffassung, dass Waschbeton besonders frostgefährdet sei. Wohl sind die Körner heute, nach 10 Jahren, etwas mehr ausgewaschen und freigelegt, doch kaum ein Steinchen ist herausgesprengt worden. Auch die Mauerkrone aus einem Mörtelbelag hat sich sehr gut gehalten, im Gegensatz zum seitlichen Verputz der Treppenstufen.
