# CEMENTBULLETIN

MAI 1972

## Die Veränderung der Betonoberfläche durch Witterungseinflüsse

Beschreibung von Einwirkungen von Wasser und Luft. Veränderungen des Grautons. Fotodokumentation über die Veränderungen bei langjähriger natürlicher Bewitterungen.

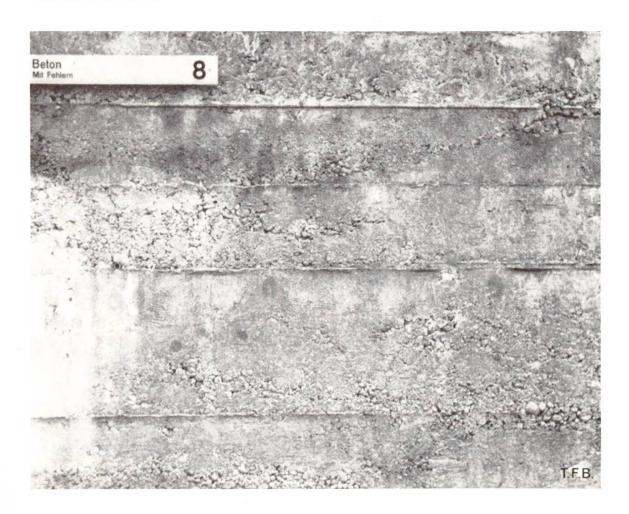
Abb. 3 und 4 Stützmauer mit Anzug wie Abb. 1 und 2. Aufnahmen 1962 bzw. 1972. Grober, schlecht verdichteter Beton.

Dieser Beton ist in seinem Aussehen durch die Witterung eher ungünstig beeinflusst worden. Es sind starke Kalkausblühungen eingetreten, und die offenen Poren haben sich vermehrt und zum Teil vergrössert.

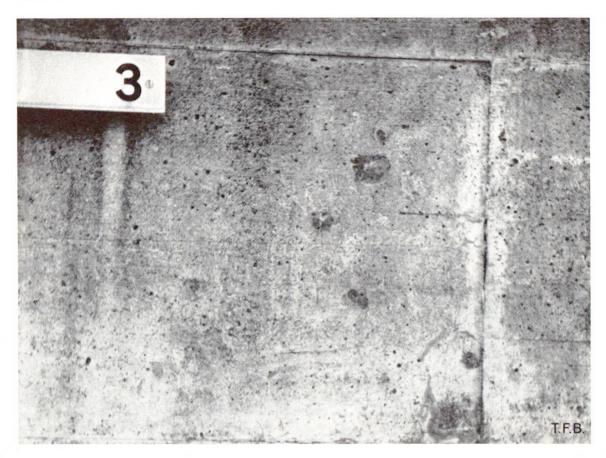
Abb. 5 und 6 Stützmauer mit Anzug wie Abb. 1 und 2. Aufnahmen 1962 bzw. 1972. Gut verdichteter Beton P 300 aus imprägnierten Schaltafeln. Allgemeine Dunklerfärbung infolge Bewuchs und Auflösung der obersten Kalkhaut. Anfänglich dunkle Streifen entlang der Schalungsfugen zeichnen heute hell. Dies ist die Folge der Nachhydratation und des geringeren Bewuchses der an diesen Stellen äusserst dichten und zementreichen Betonoberfläche. Zahlreich sind auch die scheinbar neuen Luftlöcher, die aber ursprünglich nur durch eine dünne Zementhaut bedeckt waren. Die Abzeichnungen der Holzäste treten heute stärker hervor als ursprünglich. Dies ist die Folge des stärkeren Bewuchses an Stellen grösserer Porosität. Ähnliches gilt auch für die scharfe Abzeichnung undichter Schalungsfugen. Der markante Flecken im unteren Eck der Schalungstafel ist komplexer Natur. Astholz, Undichtigkeit und Entmischung haben hier eine besonders starke Porosität des Zementsteins hervorgerufen.

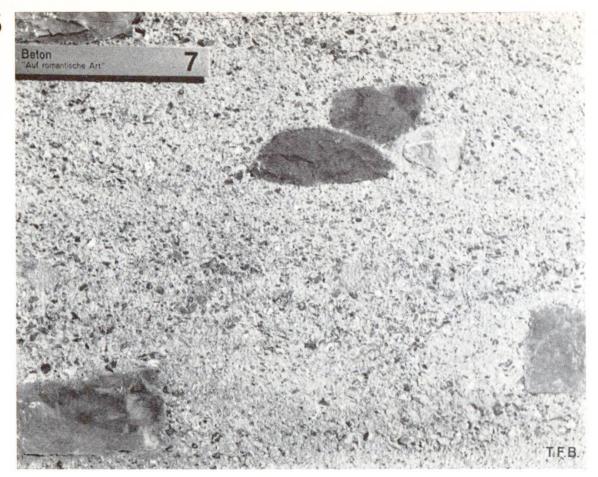
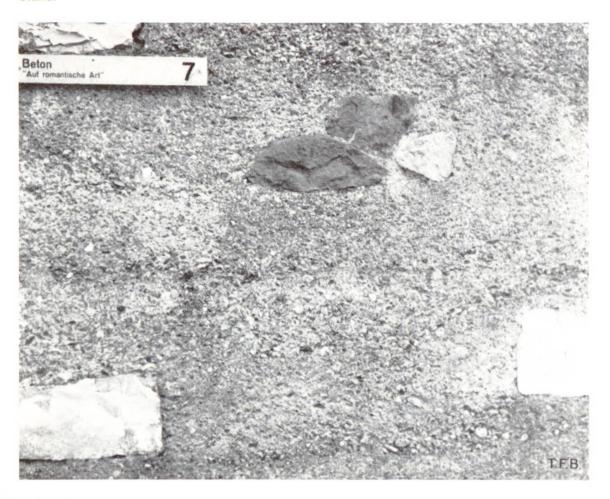
Abb. 7 und 8 Stützmauer mit Anzug wie Abb. 1 und 2. Aufnahmen 1962 bzw. 1972. Rohgestockter Beton mit eingeschlossenen grösseren Natursteinen. Der farbliche Gesamtaspekt ist bei diesem Mauerstück unruhiger geworden. Die gebrochenen Flächen der Natursteine haben ihre Farbe teilweise stark geändert. Die entstandenen wolkenförmigen Grautonkontraste sind vermutlich die Folgen von lokalen Unterschieden des Wasserzementwertes in eingebrachtem Frischbeton, indem dadurch unterschiedlich durchlässiger Zementstein entstand.

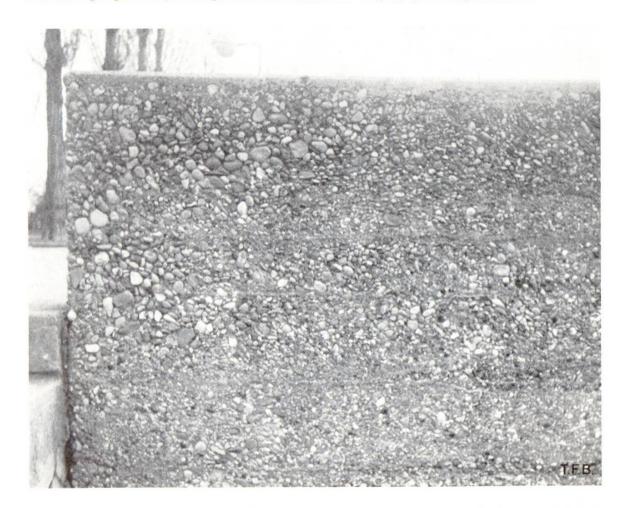
Abb. 9 und 10 Kleine Stützmauer aus Orts-Waschbeton in einer Schulhausanlage in Zürich, vollständig der Witterung ausgesetzt. Aufnahmen 1962 bzw. 1972. Dieses Bilddokument widerspricht der allgemeinen Auffassung, dass Waschbeton besonders frostgefährdet sei. Wohl sind die Körner heute, nach 10 Jahren, etwas mehr ausgewaschen und freigelegt, doch kaum ein Steinchen ist herausgesprengt worden. Auch die Mauerkrone aus einem Mörtelbelag hat sich sehr gut gehalten, im Gegensatz zum seitlichen Verputz der Treppenstufen.
