Artikel: Über die Struktur des Zementsteins

AUGUST 1972

Über die Struktur des Zementsteins

Zusammensetzung des Zementsteins. Aufnahme von Bruchflächen mit dem Raster-Elektronenmikroskop. Tobermorit-Kristalle. Mikro-Schwindrisse.

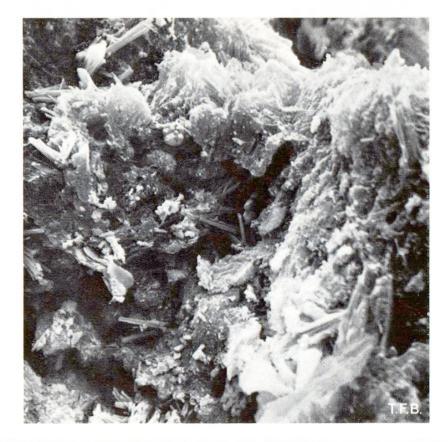
Abb. 1 Rasterelektronenmikroskop-Aufnahme der Bruchfläche einer sandfreien Zementmörtelprobe (Plättchenprobe für Raumbeständigkeitsprüfung nach SIA, ungedarrt, 3 Monate alt), im Hochvakuum goldbelegt. Vergrösserung 2500fach linear. Die Aufnahme zeigt geöffnete Hohlräume, mit faserig-nadeligen Kriställchen durchwachsen, welche nach analogen Formen bei reinem, hydratisierten Tricalciumsilikat (C₃S) zu schliessen, eine **Tobermorit-Art** sein müssen.

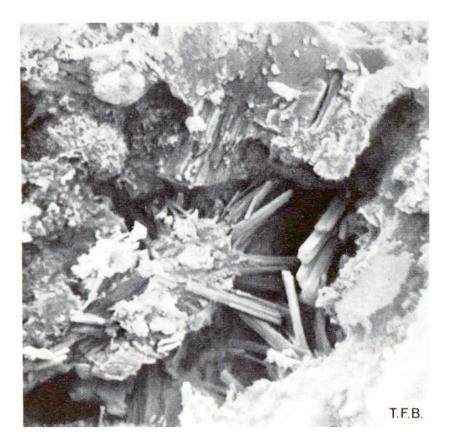
Abb. 2 Detail aus Bild 1 in 5500facher Vergrösserung. Es zeigt deutlich den in allen Richtungen mit Tobermorit-Nadeln durchwachsenen Hohlraum.

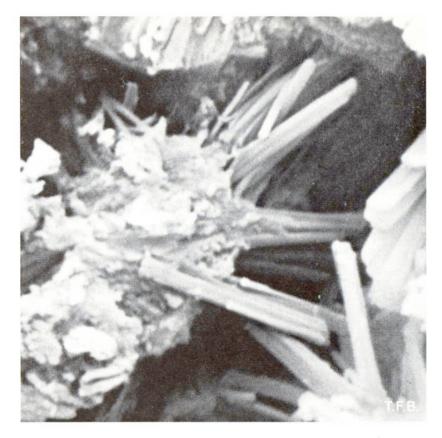
Abb. 3 Detail aus Bild 2 in 11 000facher Vergrösserung. In der Mitte links ein in den Hohlraum ragendes Zementkörnchen, mit weisslichen Hydratationsprodukten ohne gute Kristallformen umhüllt. Von letzteren aus wachsen die Tobermoritkristalle spiessig in den Hohlraum hinein, andere Nadeln wachsen ihnen entgegen, bis schliesslich der ganze Hohlraum filzig verwachsen ist.

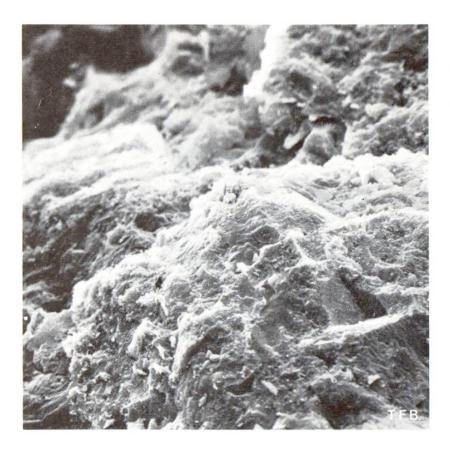
Abb. 4 Gleiche Probe wie Bilder 1-3 (Bruchfläche PC-Normenplättchen), aber an einer relativ dichten, porenarmen Stelle in 1100facher Vergrösserung, ebenfalls goldbelegt.

Nur vereinzelt sind Fragmente von Tobermoritkriställchen sichtbar, die Hydratationsprodukte bilden anscheinend eine zusammenhängende dichte Masse. In der Bildmitte einzelne Schwindrisse in dieser Masse, die bei stärkerer Vergrösserung (Bilder 2b und 2c) deutlich sichtbar werden.

Beim Trocknen des Zementsteins wird aber nicht nur flüssiges, in den Poren enthaltenes Wasser abgegeben, auch das schon in den feinen Gelstrukturen eingeschlossene Wasser entweicht teilweise. Dies hat nun eine Veränderung des Zementsteins zur Folge, die man mit **Schwinden** bezeichnet. Grobe Schwindrisse an Zementmörteln und Betonkörpern sind makroskopisch leicht zu erkennen. Sie sind einige Zehntels- bis einige Millimeter breit. Von blossem Auge nicht sichtbar sind dagegen **Mikroschwindrisse**, welche, ohne die äussere Form des Baustoffes zu verändern, in der Feinstruktur des Zementsteins entstehen und oft nur mit sehr starker Vergrösserung, wie sie das REM ermöglicht, zu sehen sind. Solche Mikroschwindrisse im Zementstein zeigen die Abb. 4 und 5.
