Zeitschrift: Cementbulletin
Herausgeber: Technische Forschung und Beratung für Zement und Beton (TFB AG)
Band: 40-41 (1972-1973)
Heft: 8

Artikel: Über die Struktur des Zementsteins
Autor: Esenwein, P.
DOI: <https://doi.org/10.5169/seals-153531>

Über die Struktur des Zementsteins

Zusammensetzung des Zementsteins. Aufnahme von Bruchflächen mit dem Raster-Elektronenmikroskop. Tobermorit-Kristalle. Mikro-Schwindrisse.

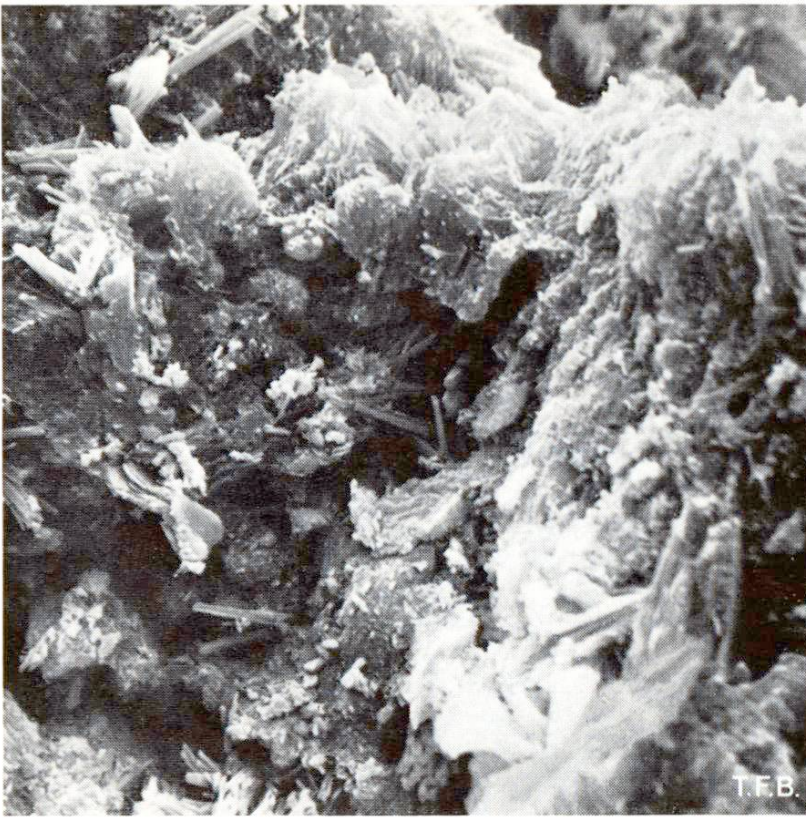
Abb. 1 Rasterelektronenmikroskop-Aufnahme der Bruchfläche einer sandfreien Zementmörtelprobe (Plättchenprobe für Raumbeständigkeitsprüfung nach SIA, ungedarrt, 3 Monate alt), im Hochvakuum goldbelegt. Vergrößerung 2500fach linear. Die Aufnahme zeigt geöffnete Hohlräume, mit faserig-nadeligen Kriställchen durchwachsen, welche nach analogen Formen bei reinem, hydratisierten Tricalciumsilikat (C_3S) zu schliessen, eine **Tobermorit-Art** sein müssen.

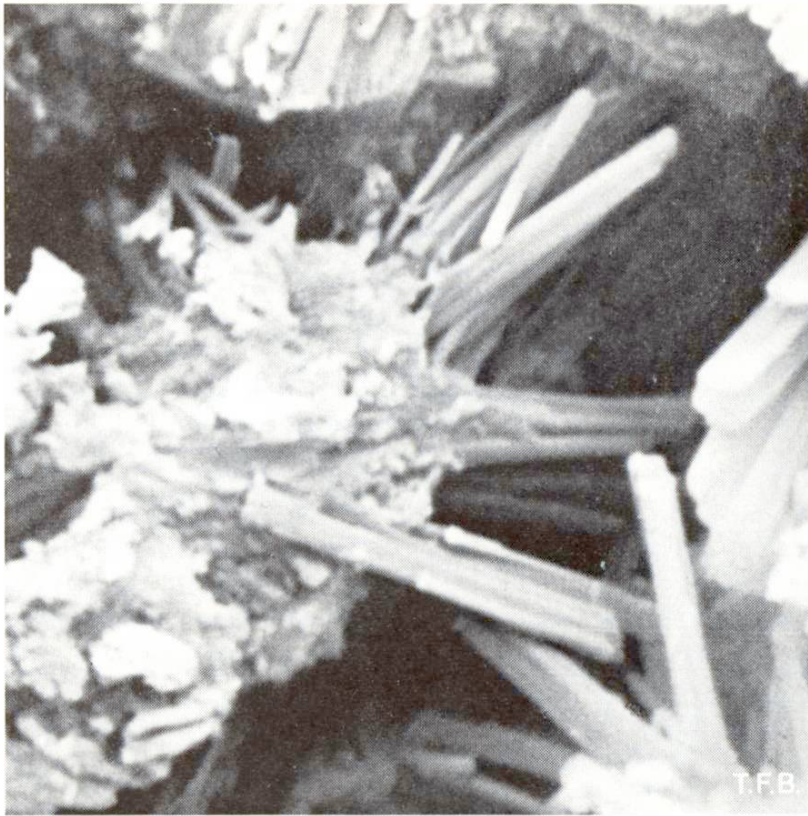
Abb. 3 Detail aus Bild 2 in 11 000facher Vergrößerung. In der Mitte links ein in den Hohlraum ragendes Zementkörnchen, mit weisslichen Hydratationsprodukten ohne gute Kristallformen umhüllt. Von letzteren aus wachsen die Tobermoritkristalle spiessig in den Hohlraum hinein, andere Nadeln wachsen ihnen entgegen, bis schliesslich der ganze Hohlraum filzig verwachsen ist.

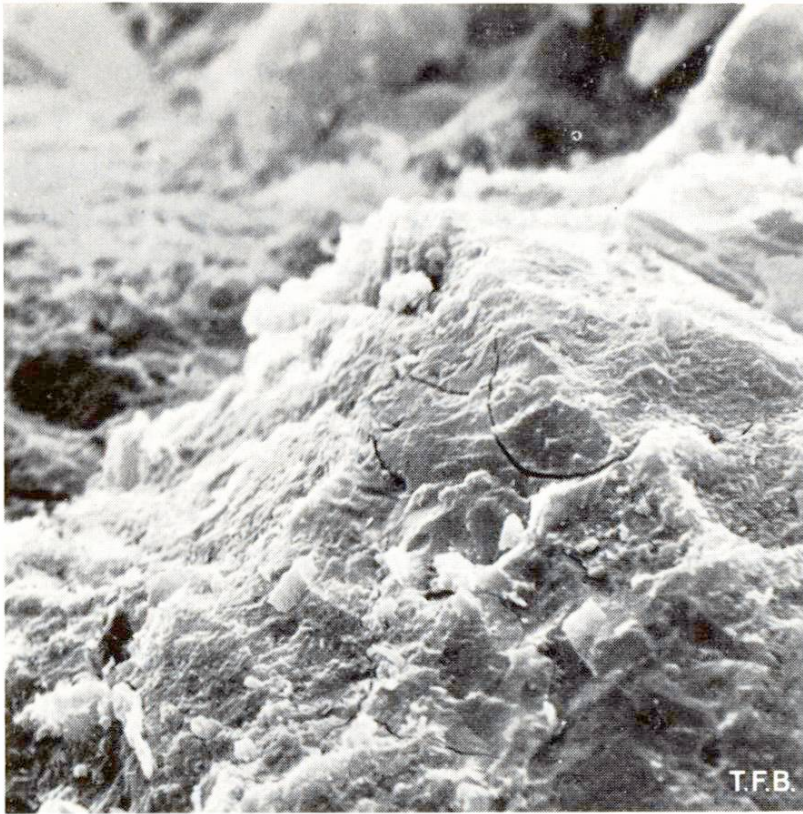
Abb. 5 Detail aus Bild 4 in 2200facher Vergrößerung. Die netzförmig verlaufenden Schwindrisse werden besser sichtbar.

Beim Trocknen des Zementsteins wird aber nicht nur flüssiges, in den Poren enthaltenes Wasser abgegeben, auch das schon in den feinen Gelstrukturen eingeschlossene Wasser entweicht teilweise. Dies hat nun eine Veränderung des Zementsteins zur Folge, die man mit **Schwinden** bezeichnet. Grobe Schwindrisse an Zementmörteln und Betonkörpern sind makroskopisch leicht zu erkennen. Sie sind einige Zehntels- bis einige Millimeter breit. Von blossen Auge nicht sichtbar sind dagegen **Mikroschwindrisse**, welche, ohne die äussere Form des Baustoffes zu verändern, in der Feinstruktur des Zementsteins entstehen und oft nur mit sehr starker Vergrösserung, wie sie das REM ermöglicht, zu sehen sind. Solche Mikroschwindrisse im Zementstein zeigen die Abb. 4 und 5.
