CEMENTBULLETIN

MAI 1973

Instandstellung von Oberflächen von Landepisten aus Beton

**Entstehungen und Auswirkungen des Gummiabriebes auf Landepisten.
Methode für die Reinigung und Aufrauhung der Betonoberfläche.**

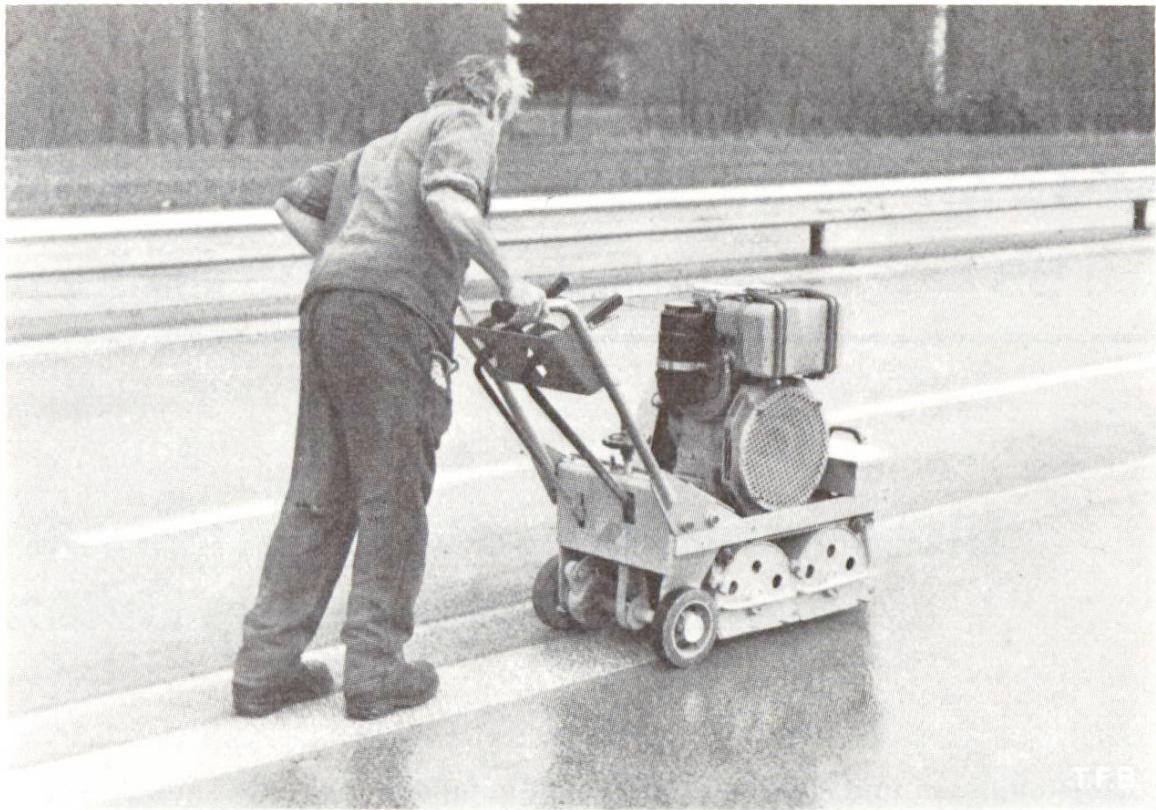
Abb. 1 Oberflächenbehandlung des Betonbelages einer Autobahn. Die Maschine erwirkt eine gleichmässige und regulierbare Aufrauhung der Oberfläche mittels einer gesteuerten, aber nicht aufgezwungenen Schlagwirkung. Zusätzlich ist eine automatische Korrektur der Ebenheit der zu behandelnden Oberfläche durch eine Vorrichtung für ein selbständiges Ausgleichen mit stufenweisem Fortschritt eingebaut, nebst einer steuerbaren Geschwindigkeit des automatischen Vortriebes (Fabrikat: Maschinenfabrik von Arx, Sissach, Schweiz).

Die neuartige Methode verfolgt das Ziel, auf einer glatten oder verfetteten Oberfläche, mittels einer mechanischen Bearbeitung die einwandfreie Beschaffenheit der Betonoberfläche wieder herzustellen. Es wird eine Veränderung der Oberflächenstruktur vorgenommen ohne eine Verminderung der Belagsdicke, der Tragfähigkeit oder der statischen Stärke herbeizuführen. Die Griffigkeit des Belages wird wiederhergestellt unter gleichzeitiger Entfernung von irgendwelchen fremden Schichten, wie zum Beispiel des Gummifilmes. Der maschinelle Prozess beruht, vereinfacht ausgedrückt, auf einem gesteuerten aber nicht aufgezwungenen Schlagvorgang.

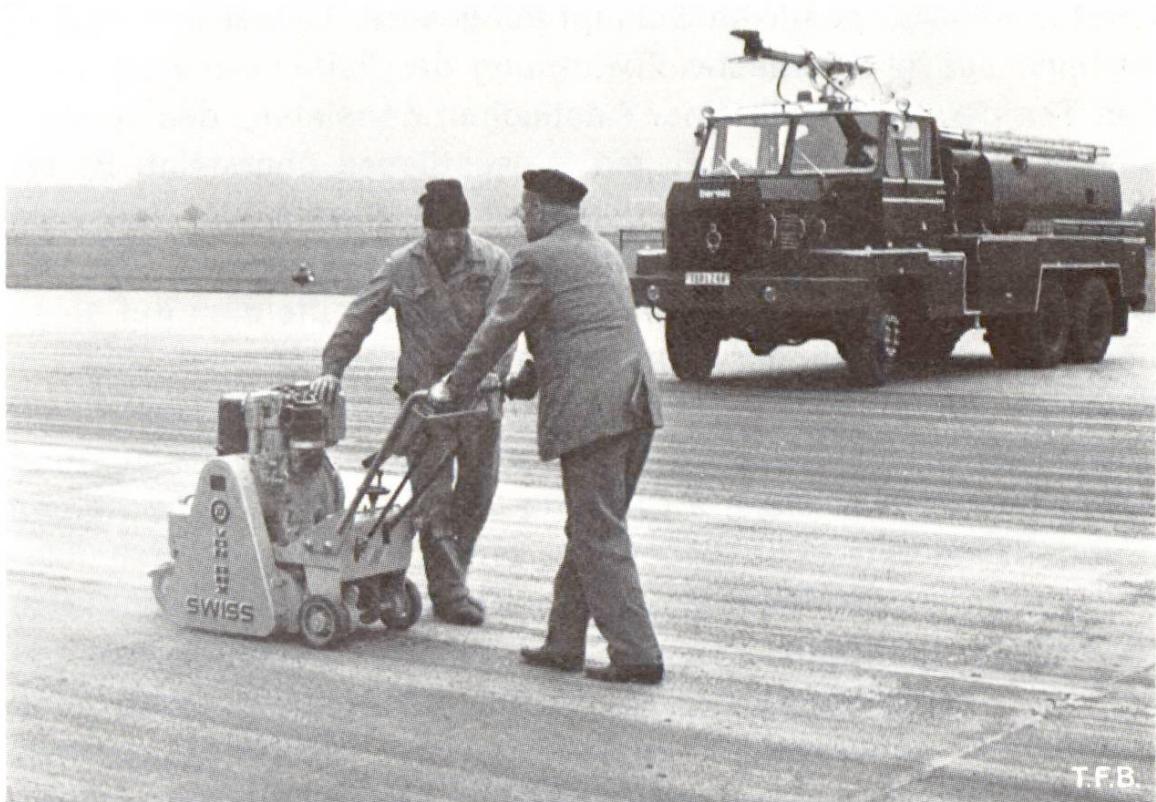
Abb. 2 Die Maschine im Einsatz auf der Landepiste.

Aus dem Arbeitsgebiet des Unterhaltes von Strassenbelägen hat sich eine befriedigende Lösung dieses Arbeitsvorganges entwik-kelt. Die Methode bewirkt keinen übermässigen Eingriff und ent-fernt den unerwünschten Überzug vollständig ohne Folgen, die als schädlich bezeichnet werden können. Es kommt eine Maschine zum Einsatz, die bisher zur Aufrauhung von Strassenbelägen er-folgreich eingesetzt wurde und die auch beim Einsatz auf einer Flugpiste eine ausgesprochene Wirtschaftlichkeit zeigt.

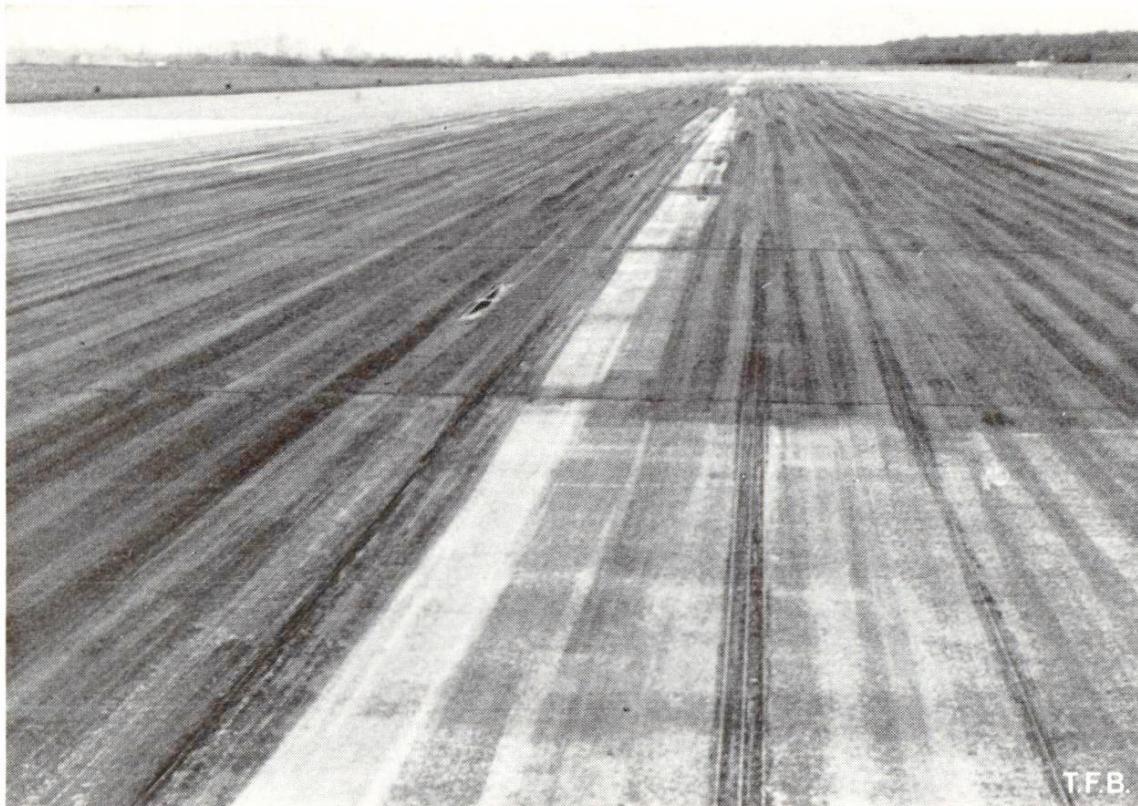
Abb. 3 Ein Teil der mit Gummiregenerat überzogenen Landepiste. Die Partie im Vordergrund rechts wurde der Behandlung unterzogen, zeigt aber bereits neue Radspuren eines inzwischen gelandeten Flugzeuges.

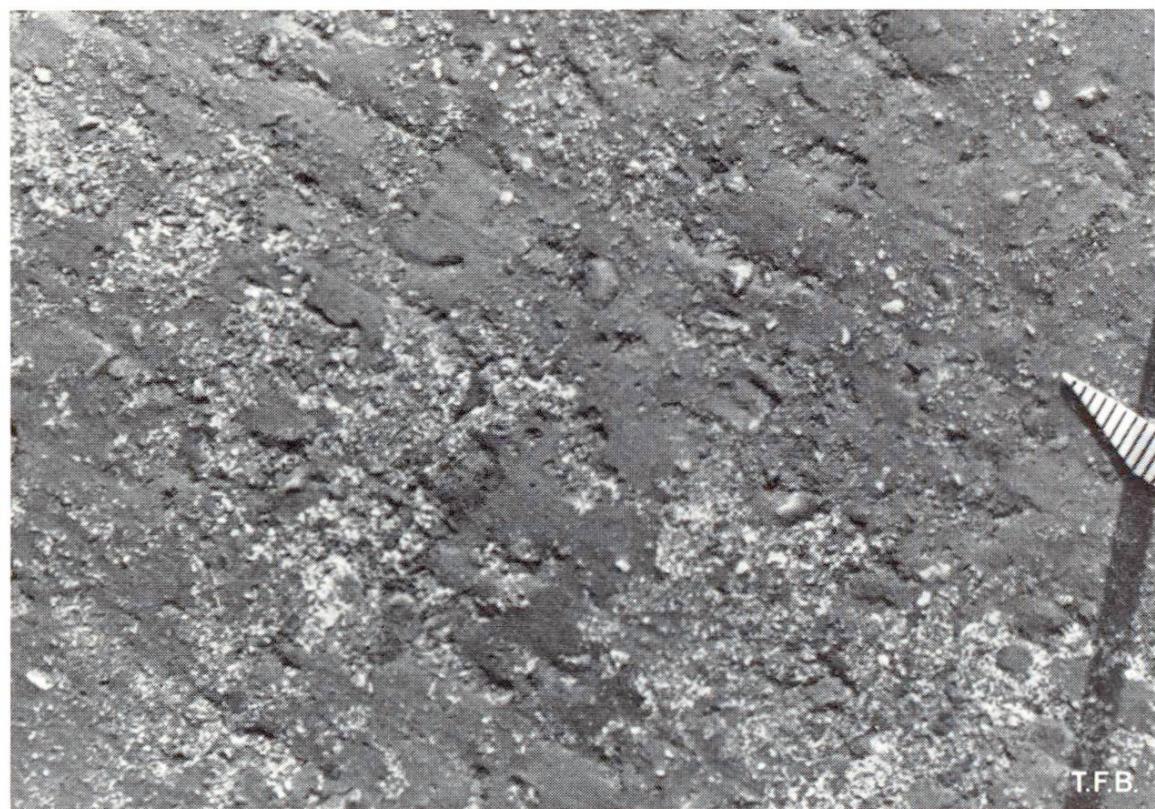
Abb. 5 Betonoberfläche mit weniger Gummiabrieb, die noch nicht behandelt werden muss (mm-Massstab rechts.)

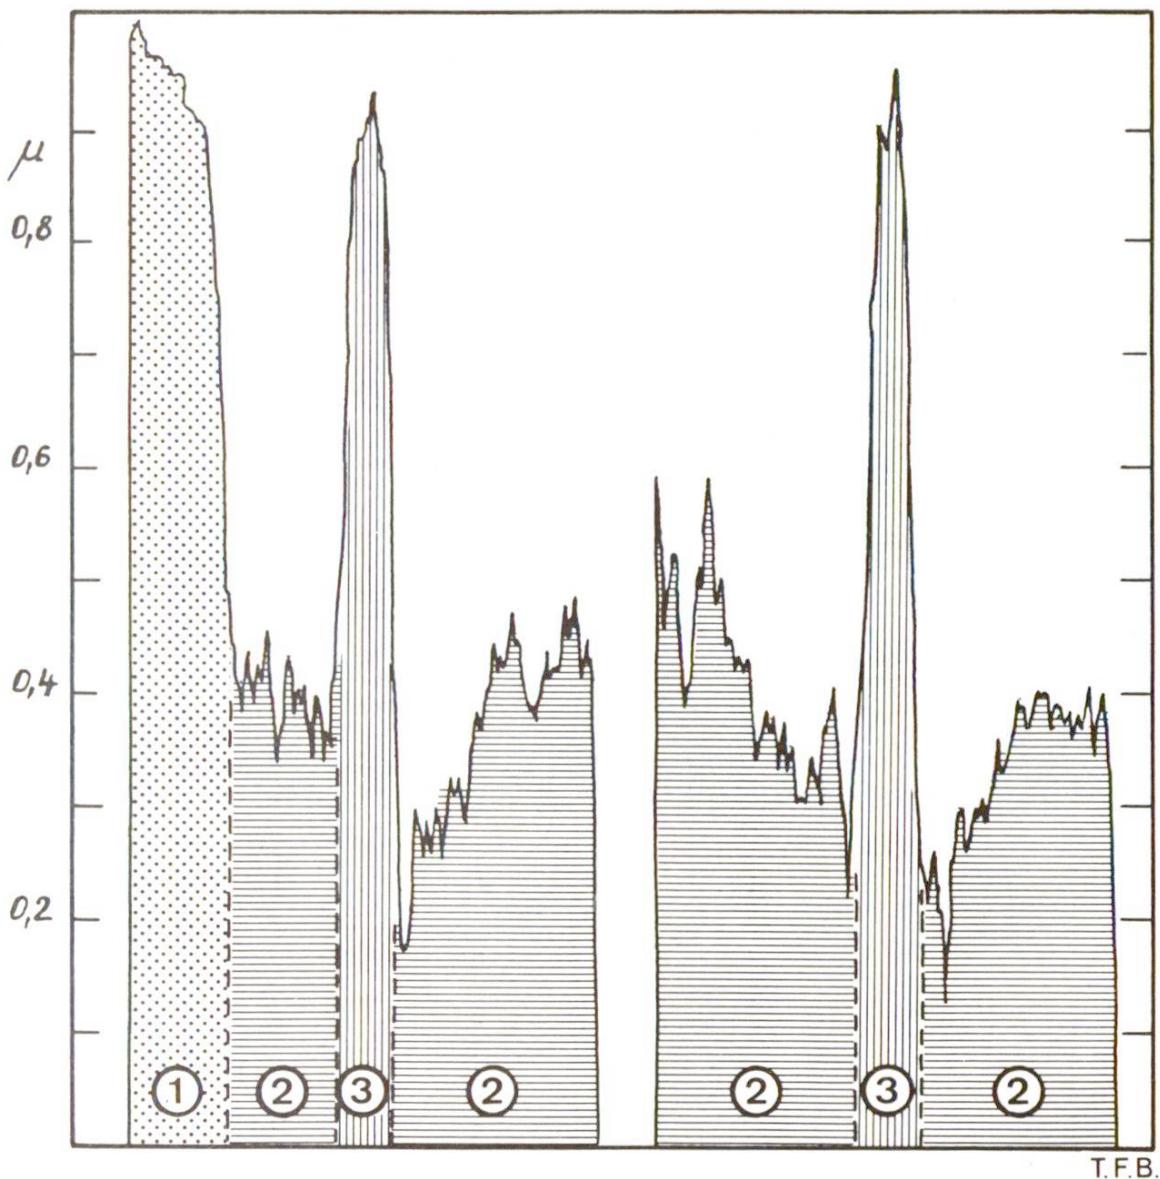
Abb. 6 Die Höhe der festgestellten Reibungsbeiwerte μ ist für das sichere Landen eines Flugzeuges verantwortlich. Der Reibungswert μ auf der mit Gummiregenerat überdeckten Fläche (2) beträgt etwa die Hälfte desjenigen auf Flächen ohne Gummi (1) und dort, wo das Regenerat entfernt wurde (3).

Zwei Messungen, durchgeführt vom Amt für Luftverkehr, Direktion der öffentlichen Bauten, Zürich Flughafen. Messung vom 16. April 1973, 05.25 Uhr, mit dem Skiddometer mit etwa 60 km/h und bei 12% Schlupf.

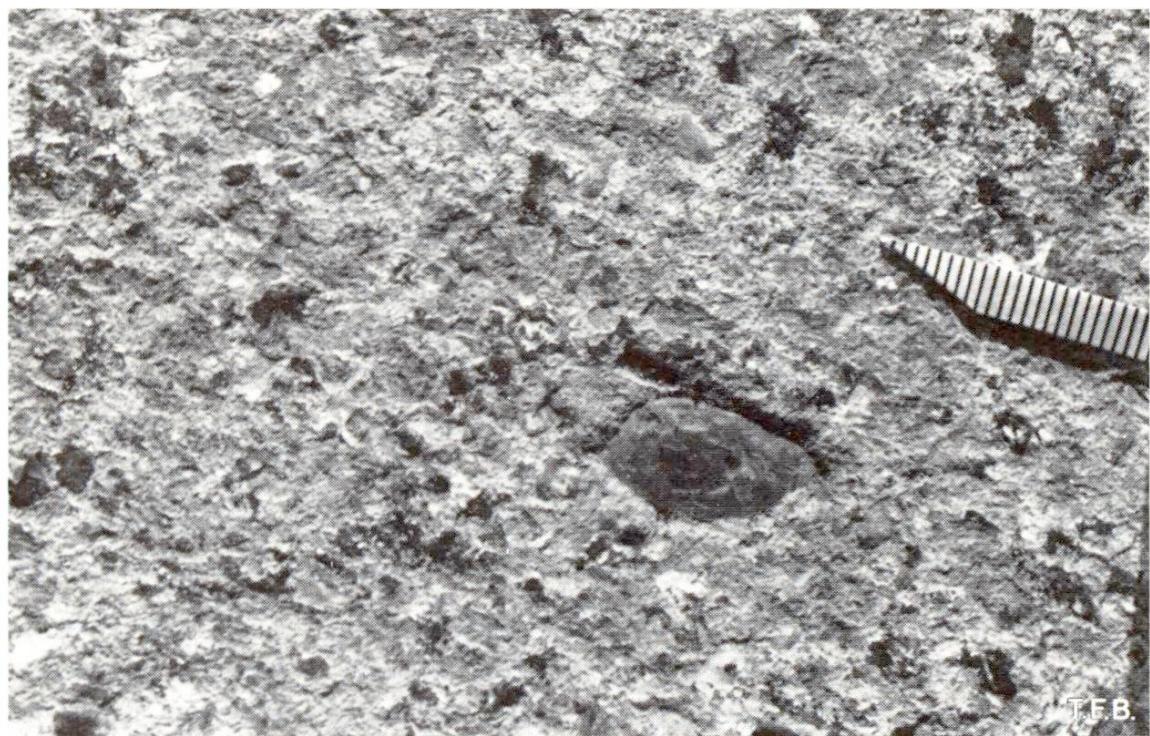
Abb. 8 Zustand der Betonoberfläche bei vollständiger Entfernung der Gummirückstände unter gleichzeitiger leichter Aufrauhung. Vom Material der Betonoberfläche wird nichts entfernt, das die Konstruktion der Decke oder die Form der Struktur wesentlich beeinträchtigt.
