# CEMENTBULLETIN

MAI 1973

## Instandstellung von Oberflächen von Landepisten aus Beton

**Entstehungen und Auswirkungen des Gummiabriebes auf Landepisten.  
Methode für die Reinigung und Aufrauung der Betonoberfläche.**

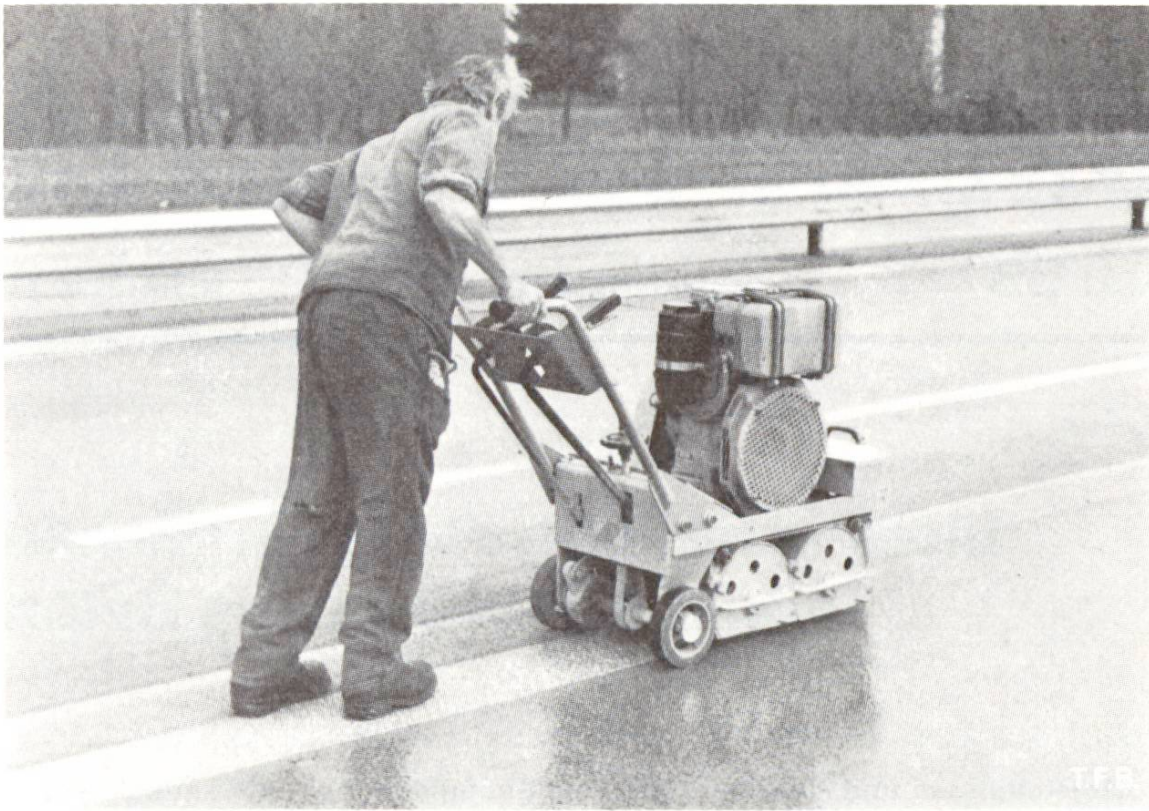
Abb. 1 Oberflächenbehandlung des Betonbelages einer Autobahn. Die Maschine erwirkt eine gleichmässige und regulierbare Aufrauung der Oberfläche mittels einer gesteuerten, aber nicht aufgezwungenen Schlagwirkung. Zusätzlich ist eine automatische Korrektur der Ebenheit der zu behandelnden Oberfläche durch eine Vorrichtung für ein selbständiges Ausgleichen mit stufenweisem Fortschritt eingebaut, nebst einer steuerbaren Geschwindigkeit des automatischen Vortriebes (Fabrikat: Maschinenfabrik von Arx, Sissach, Schweiz).

Die neuartige Methode verfolgt das Ziel, auf einer glatten oder verfetteten Oberfläche, mittels einer mechanischen Bearbeitung die einwandfreie Beschaffenheit der Betonoberfläche wieder herzustellen. Es wird eine Veränderung der Oberflächenstruktur vorgenommen ohne eine Verminderung der Belagsdicke, der Tragfähigkeit oder der statischen Stärke herbeizuführen. Die Griffigkeit des Belages wird wiederhergestellt unter gleichzeitiger Entfernung von irgendwelchen fremden Schichten, wie zum Beispiel des Gummifilmes. Der maschinelle Prozess beruht, vereinfacht ausgedrückt, auf einem gesteuerten aber nicht aufgezwungenen Schlagvorgang.

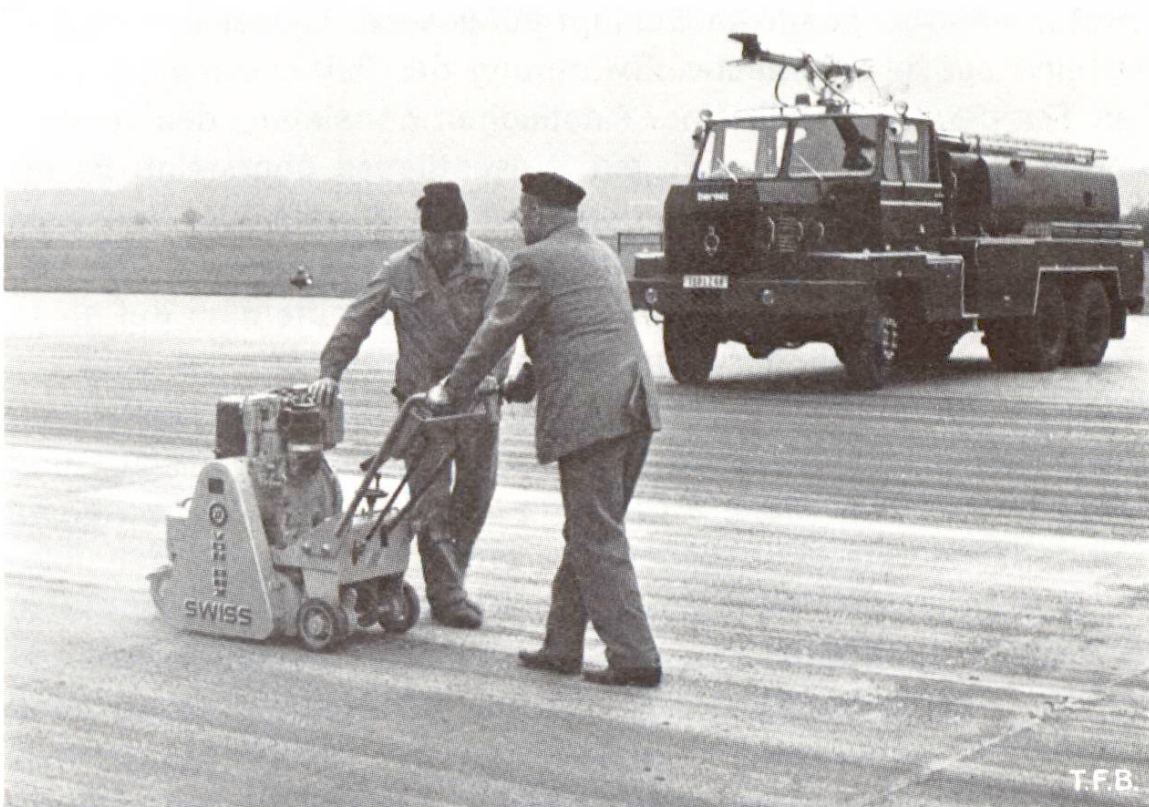
Abb. 2 Die Maschine im Einsatz auf der Landepiste.

Aus dem Arbeitsgebiet des Unterhaltes von Strassenbelägen hat sich eine befriedigende Lösung dieses Arbeitsvorganges entwickelt. Die Methode bewirkt keinen übermässigen Eingriff und entfernt den unerwünschten Überzug vollständig ohne Folgen, die als schädlich bezeichnet werden können. Es kommt eine Maschine zum Einsatz, die bisher zur Aufräuhung von Strassenbelägen erfolgreich eingesetzt wurde und die auch beim Einsatz auf einer Flugpiste eine ausgesprochene Wirtschaftlichkeit zeigt.

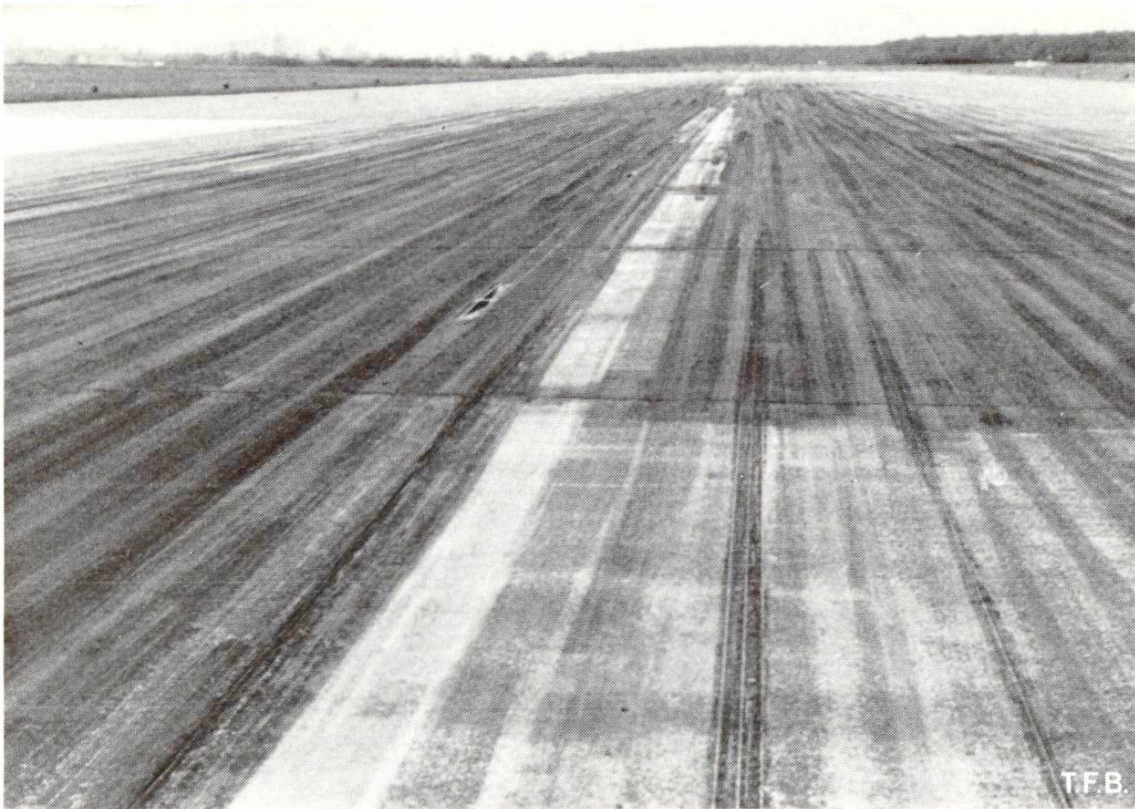
Abb. 3 Ein Teil der mit Gummiregenerat überzogenen Landepiste. Die Partie im Vordergrund rechts wurde der Behandlung unterzogen, zeigt aber bereits neue Radschuren eines inzwischen gelandeten Flugzeuges.

Um diese Erscheinungen zu vermeiden und um einen ungehinderten Flugbetrieb zu allen Tageszeiten auch bei ungünstigsten Witterungseinflüssen zu ermöglichen, müssen auf den betreffenden Pistenabschnitten die Gummirückstände periodisch entfernt werden.
