# CEMENTBULLETIN

MAI 1973 JAHRGANG 41 NUMMER 17

## Instandstellung von Oberflächen von Landepisten aus Beton

Entstehungen und Auswirkungen des Gummiabriebes auf Landepisten. Methode für die Reinigung und Aufrauhung der Betonoberfläche.

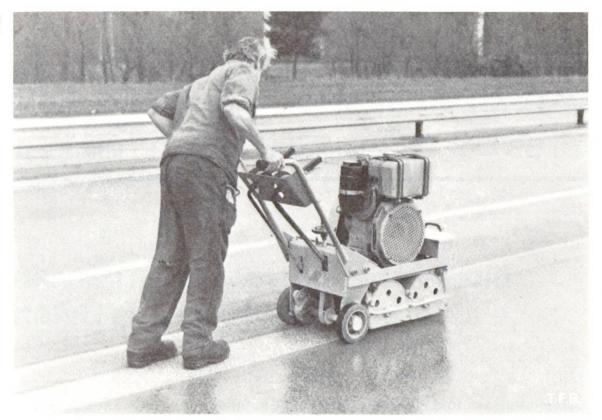
Abb. 1 Oberflächenbehandlung des Betonbelages einer Autobahn. Die Maschine erwirkt eine gleichmässige und regulierbare Aufrauhung der Oberfläche mittels einer gesteuerten, aber nicht aufgezwungenen Schlagwirkung. Zusätzlich ist eine automatische Korrektur der Ebenheit der zu behandelnden Oberfläche durch eine Vorrichtung für ein selbständiges Ausgleichen mit stufenweisem Fortschritt eingebaut, nebst einer steuerbaren Geschwindigkeit des automatischen Vortriebes (Fabrikat: Maschinenfabrik von Arx, Sissach, Schweiz).

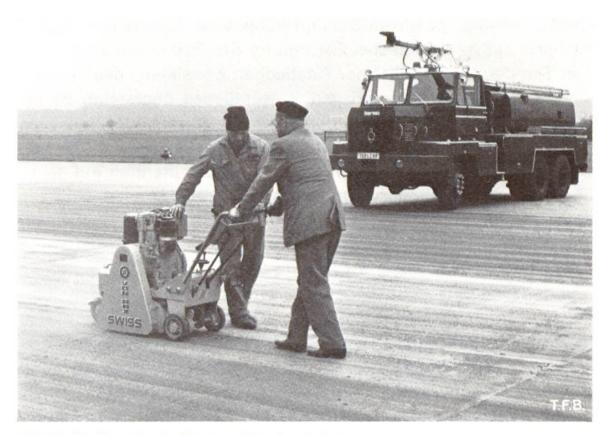
Abb. 2 Die Maschine im Einsatz auf der Landepiste.

Aus dem Arbeitsgebiet des Unterhaltes von Strassenbelägen hat sich eine befriedigende Lösung dieses Arbeitsvorganges entwikkelt. Die Methode bewirkt keinen übermässigen Eingriff und entfernt den unerwünschten Überzug vollständig ohne Folgen, die als schädlich bezeichnet werden können. Es kommt eine Maschine zum Einsatz, die bisher zur Aufrauhung von Strassenbelägen erfolgreich eingesetzt wurde und die auch beim Einsatz auf einer Flugpiste eine ausgesprochene Wirtschaftlichkeit zeigt.

Die neuartige Methode verfolgt das Ziel, auf einer glatten oder verfetteten Oberfläche, mittels einer mechanischen Bearbeitung die einwandfreie Beschaffenheit der Betonoberfläche wieder herzustellen. Es wird eine Veränderung der Oberflächenstruktur vorgenommen ohne eine Verminderung der Belagsdicke, der Tragfähigkeit oder der statischen Stärke herbeizuführen. Die Griffigkeit des Belages wird wiederhergestellt unter gleichzeitiger Entfernung von irgendwelchen fremden Schichten, wie zum Beispiel des Gummifilmes. Der maschinelle Prozess beruht, vereinfacht ausgedrückt, auf einem gesteuerten aber nicht aufgezwungenen Schlagvorgang.

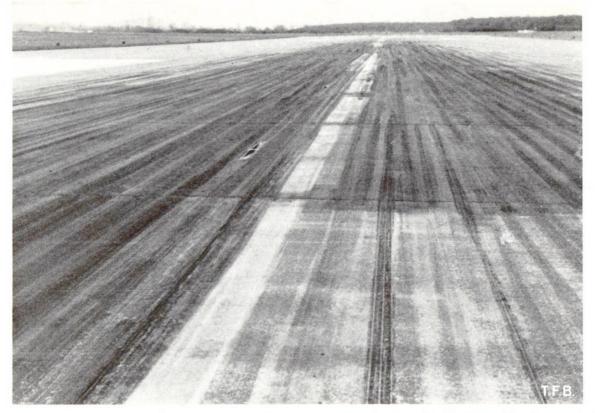
Abb. 3 Ein Teil der mit Gummiregenerat überzogenen Landepiste. Die Partie im Vordergrund rechts wurde der Behandlung unterzogen, zeigt aber bereits neue Radspuren eines inzwischen gelandeten Flugzeuges.

Um diese Erscheinungen zu vermeiden und um einen ungehinderten Flugbetrieb zu allen Tageszeiten auch bei ungünstigsten Witterungseinflüssen zu ermöglichen, müssen auf den betreffenden Pistenabschnitten die Gummirückstände periodisch entfernt werden.

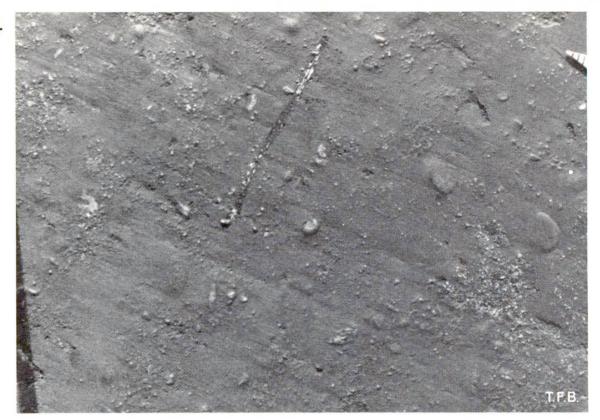
Abb. 4 Die unbehandelte, mit Gummiregenerat überzogene Betonoberfläche in etwas vergrössertem Massstab (ca. 1,25 : 1). Die Landerichtung ist deutlich sichtbar und durch den Pfeil mit mm-Einteilung (oben rechts) gekennzeichnet. Die Ablagerung des Gummis setzt im Lee von Unregelmässigkeiten in der Betonoberfläche an.

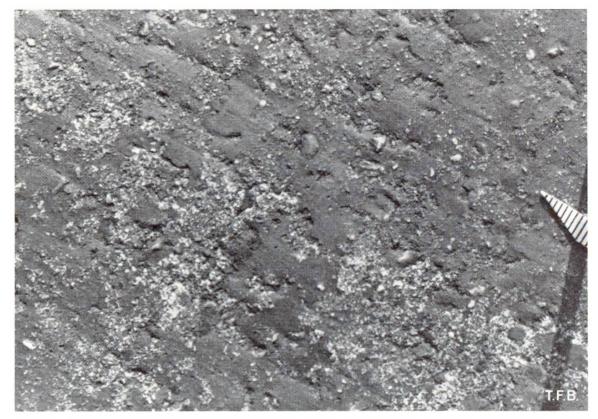
Abb. 5 Betonoberfläche mit weniger Gummiabrieb, die noch nicht behandelt werden muss (mm-Massstab rechts.)

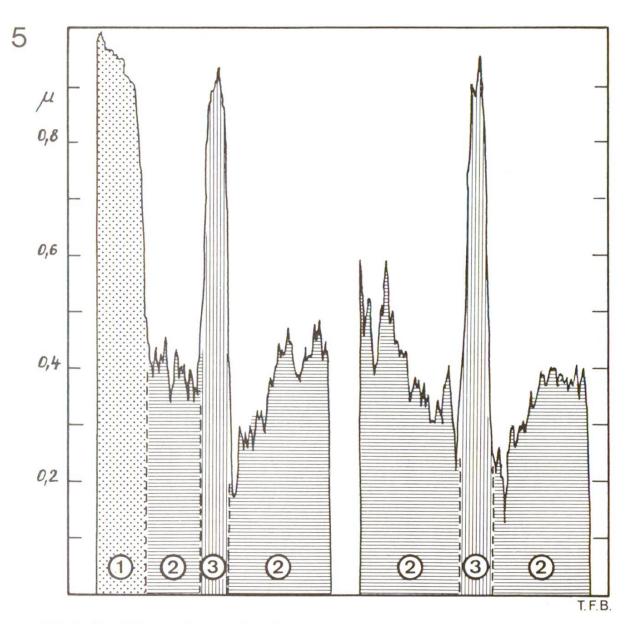
Abb. 6 Die Höhe der festgestellten Reibungsbeiwerte  $\mu$  ist für das sichere Landen eines Flugzeuges verantwortlich. Der Reibungswert  $\mu$  auf der mit Gummiregenerat überdeckten Fläche (2) beträgt etwa die Hälfte desjenigen auf Flächen ohne Gummi (1) und dort, wo das Regenerat entfernt wurde (3).

Zwei Messungen, durchgeführt vom Amt für Luftverkehr, Direktion der öffentlichen Bauten, Zürich Flughafen. Messung vom 16. April 1973, 05.25 Uhr, mit dem Skiddometer mit etwa 60 km/h und bei 12% Schlupf.

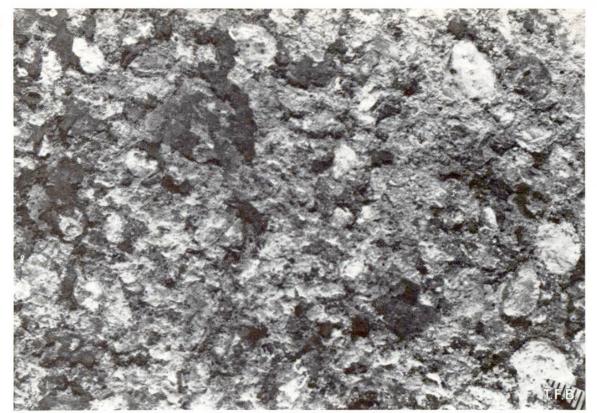
Abb. 7 Betonoberfläche ähnlich Abb. 4 nach der Behandlung. Wenige Reste des Gummiabriebes verbleiben in den Vertiefungen der Betonoberfläche.

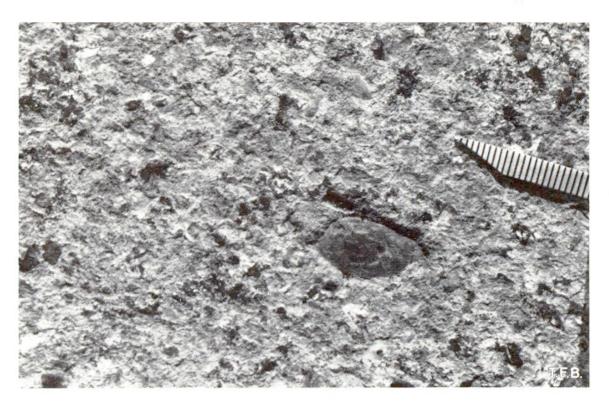
Abb. 8 Zustand der Betonoberfläche bei vollständiger Entfernung der Gummirückstände unter gleichzeitiger leichter Aufrauhung. Vom Material der Betonoberfläche wird nichts entfernt, das die Konstruktion der Decke oder die Form der Struktur wesentlich beeinträchtigt.
