CEMENTBULLETIN

SEPTEMBER 1974

Zementstein-Eigenschaften in 84 Jahre altem Eisenbeton

Reproduktion eines Kurzberichtes von Dr. J. Gebauer, «Holderbank» Management und Beratung AG, und Dr. A. B. Harnik, Institut für Baustoffe, Werkstoffchemie und Korrosion, ETH, Zürich, in der Schweizerischen Bauzeitung Nr. 33, 15. 8. 74

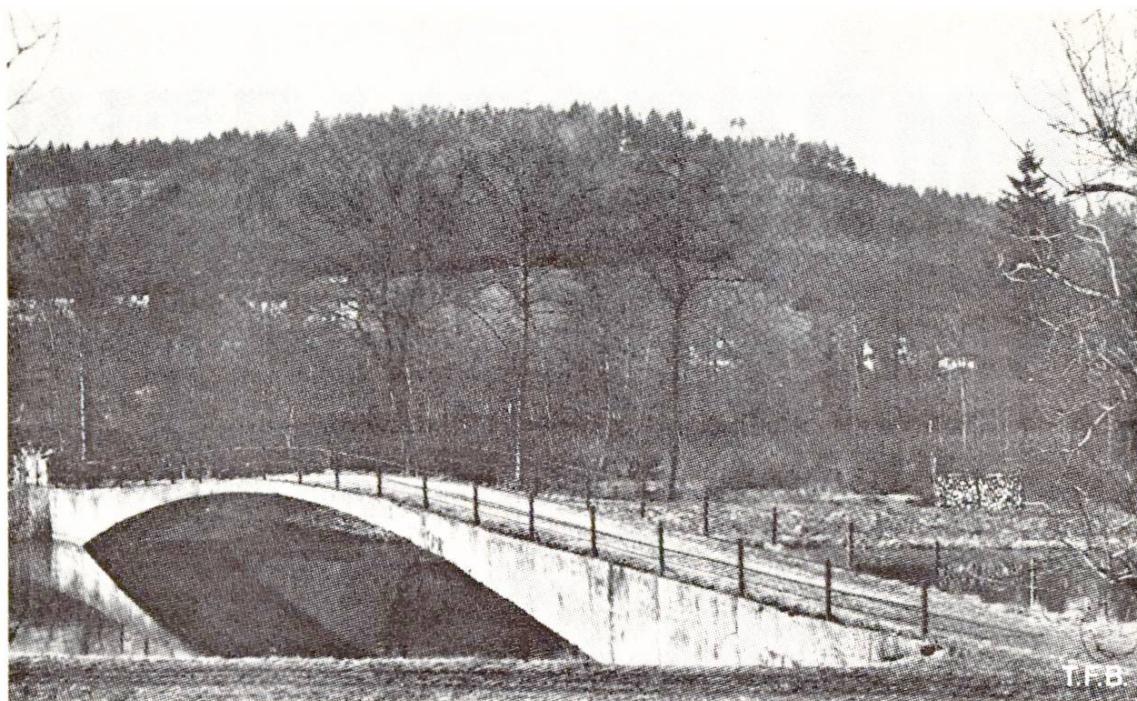
Abb. 1 Die 1889/90 erbaute Betonbrücke über einen Fabrikkanal in Wildegg/AG.

In den Jahren 1889/90 wurde in Willegg, Aargau, eine armierte Betonbrücke nach der Monier-Bauweise erbaut (Stahlbetonbogen mit seitlich angebrachten Wangen, Spannweite 37,2 m). (Abb. 1) Es dürfte sich dabei um die erste Betonbrücke der Schweiz handeln. Da diese Brücke in den letzten Jahren infolge Trockenlegung des Fabrikanals nicht mehr verwendet werden konnte, bot sich die Gelegenheit, sie vor dem Abbruch durch einen Belastungsversuch auf ihr Tragverhalten und ihre Materialeigenschaften zu untersuchen. Diese Arbeiten wurden unter der Leitung der EMPA Dübendorf und unter Mitwirkung der Techn. Forschungs- und Beratungsstelle (TFB) Willegg, der Holderbank Management und Beratung AG (HMB) Holderbank und des Institutes für Baustoffe, Werkstoffchemie und Korrosion der ETH Zürich durchgeführt. Es sollte dabei die Frage beantwortet werden, wie sich dieser Beton heutzutage verhält und welches seine Eigenschaften bzw. die des armierten Brückentragwerkes nach über 80jähriger Lebensdauer sind.

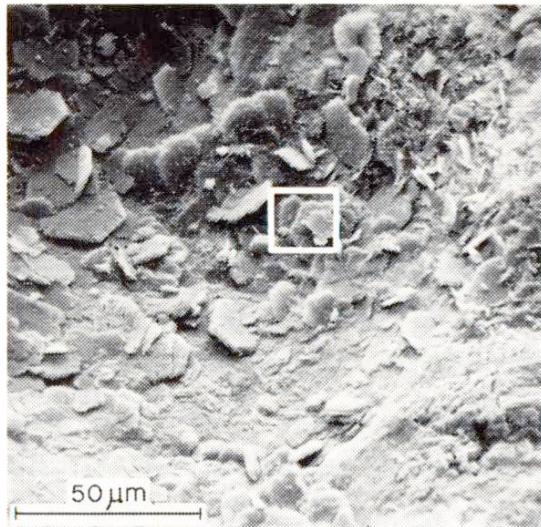
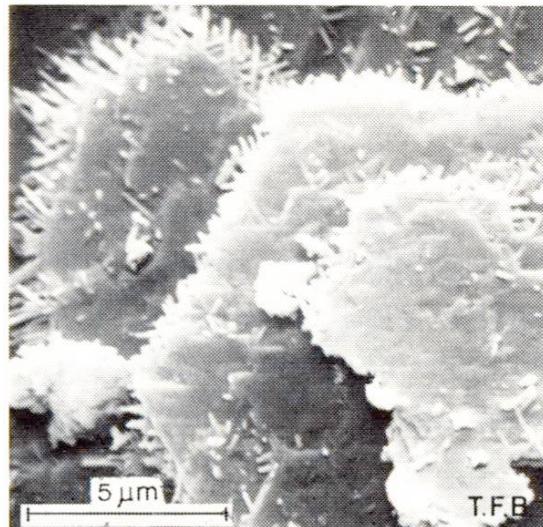
Abb. 2 Dichte Aggregate dicktafeliger Blättchen, die teilweise recht genaue hexagonale Querschnitte (120° -Winkel zwischen den Kanten) besitzen. Winzige Nadelchen sind vor allem auf den Kanten zahlreich aufgewachsen.

Mit Hilfe des REM wurden mehrere Zementsteinproben mit je rund 1 cm² Oberfläche untersucht. Der Zementstein zeigt häufig eine faserförmige Ausbildung. Die einzelnen erkennbaren Faserdurchmesser liegen bei etwa 0,1 µm. Nicht selten sind die Fasern miteinander verbunden und mit den hexagonalen Plättchen von Kalziumhydroxid, Ca(OH)₂, verwachsen (siehe Abb. 2). Die offenbar später an der Oberfläche aufgewachsenen Nadelchen könnten aus Kalziumsilikathydrat oder auch möglicherweise aus Kalziumkarbonat (CaCO₃) bestehen, das aus der Reaktion des Kalziumhydroxids mit der Luftkohlensäure entstand. Eine andere Form der Mikrostruktur zeigt Abb. 3: Die gut entwickelten grösseren stengeligen Teilchen deuten auf eine Tobermorit-ähnliche Ausbildung (Kalziumsilikathydrat), wie sie u.a. von Brunauer [2], Feldman and Sereda [3] und Esenwein [4] beschrieben wurde. Die Länge dieser Nadelchen beträgt bis 20 µm, ihr Durchmesser bis 0,5 µm.

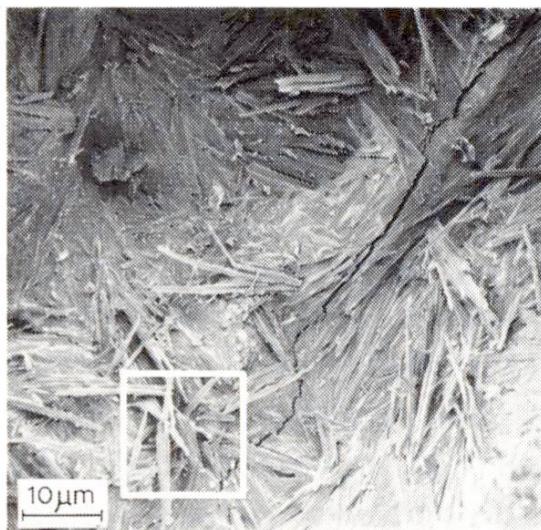
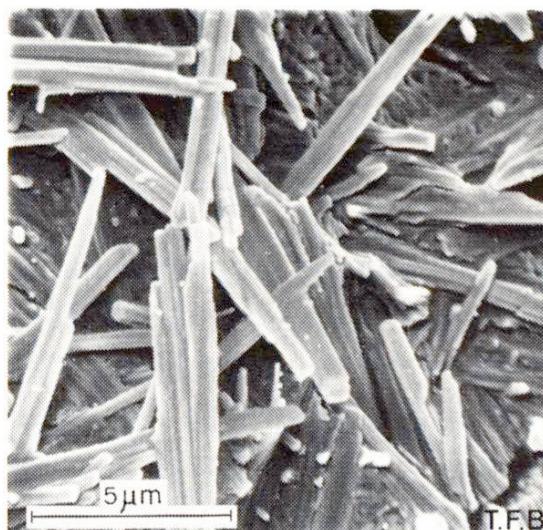
Abb. 3 In einem Hohlräum gut entwickelte, dicke Nadeln, vermutlich eine Tobermoritähnliche Ausbildung. Am Grunde des Hohlräumes zieht sich ein Mikroriss von rund $0,5 \mu\text{m}$ Breite hin. Das rechte Bild gibt je einen nochmals vergrösserten Ausschnitt des linken wieder.
