**Zeitschrift:** Cementbulletin  
**Herausgeber:** Technische Forschung und Beratung für Zement und Beton (TFB AG)  
**Band:** 44-45 (1976-1977)  
**Heft:** 7

## Über das Verhalten von Beton bei Bränden

**Widerstandsfähigkeit des Betons gegen Hitze, Erhaltung der Tragfähigkeit, gute Möglichkeiten der Instandstellung.**

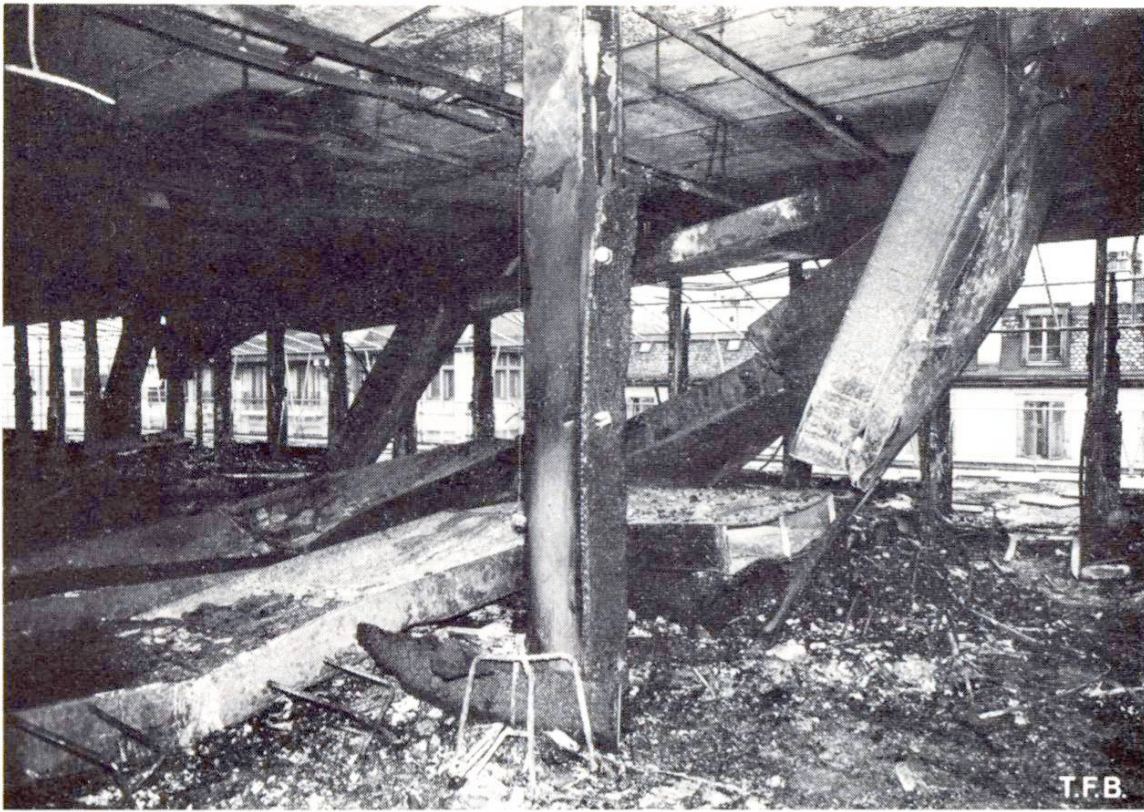
Im Zentrum der Stadt Genf ereignete sich in der Nacht vom 25. zum 26. Januar 1975 ein Grossbrand, der die Gebäulichkeiten des Warenhauses «Au Grand Passage» gänzlich verwüstete (Abb. 1). Die Waren, das Mobiliar, die Bodenbeläge und die Wandverkleidungen wurden vollständig zerstört. Nur dank der tragenden Bauteile aus armiertem Beton ist das Gebäude nicht eingestürzt.

Abb. 1 Das Innere des Warenhauses nach dem Brand.

Zusammenfassend kann man sagen, dass dank der allgemeinen guten Widerstandskraft des Betons das Gebäude ohne Abbruch wieder instand gesetzt und so in kürzester Frist dem öffentlichen Verkehr wieder zugeführt werden konnte.

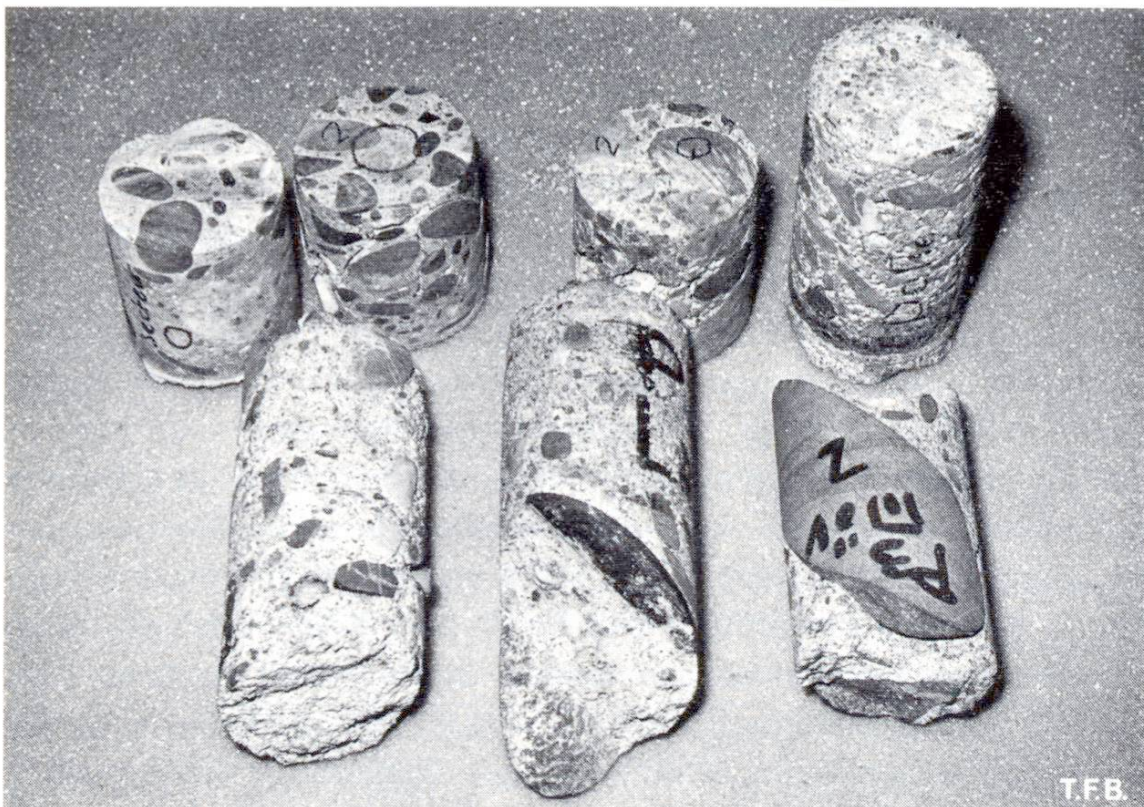
Der älteste Teil des Hauses, der zwischen 1910 und 1930 errichtet worden war, enthielt Beton mit weniger gutem Zuschlag und teilweise mit einseitig ausgerichteter Armierung. Dieser Teil hat den Brand etwas weniger gut überstanden als die neueren.

Abb. 2 Bohrkern aus dem alten Bau aus den Jahren 1910 bis 1930. Man erkennt die unregelmässige Granulometrie mit zum Teil übergrossen Steinen.
