CEMENTBULLETIN

JULI 1976

Über das Verhalten von Beton bei Bränden

Widerstandsfähigkeit des Betons gegen Hitze, Erhaltung der Tragfähigkeit, gute Möglichkeiten der Instandstellung.

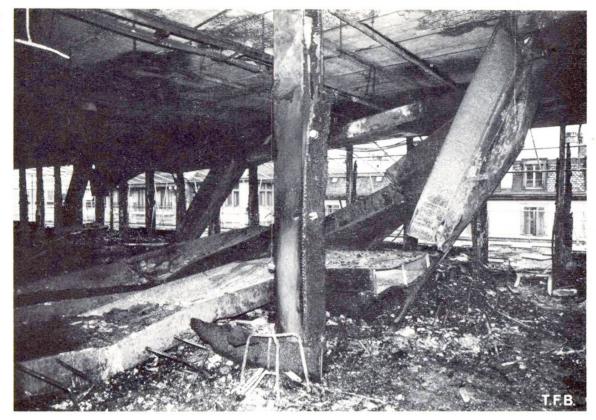
Im Zentrum der Stadt Genf ereignete sich in der Nacht vom 25. zum 26. Januar 1975 ein Grossbrand, der die Gebäulichkeiten des Warenhauses «Au Grand Passage» gänzlich verwüstete (Abb. 1). Die Waren, das Mobiliar, die Bodenbeläge und die Wandverkleidungen wurden vollständig zerstört. Nur dank der tragenden Bauteile aus armiertem Beton ist das Gebäude nicht eingestürzt.

Abb. 1 Das Innere des Warenhauses nach dem Brand.

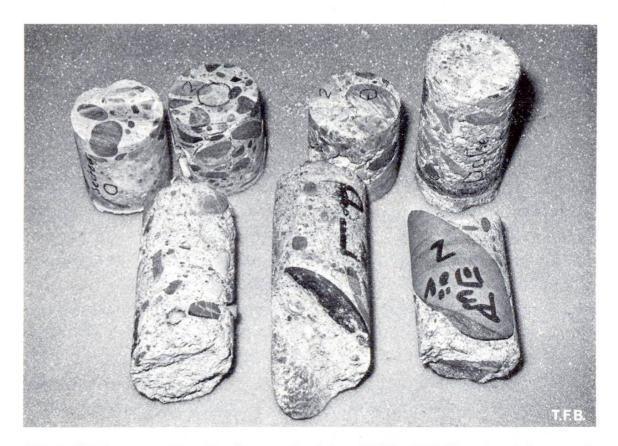
Der älteste Teil des Hauses, der zwischen 1910 und 1930 errichtet worden war, enthielt Beton mit weniger gutem Zuschlag und teilweise mit einseitig ausgerichteter Armierung. Dieser Teil hat den Brand etwas weniger gut überstanden als die neueren.

Abb. 2 Bohrkerne aus dem alten Bau aus den Jahren 1910 bis 1930. Man erkennt die unregelmässige Granulometrie mit zum Teil übergrossen Steinen.

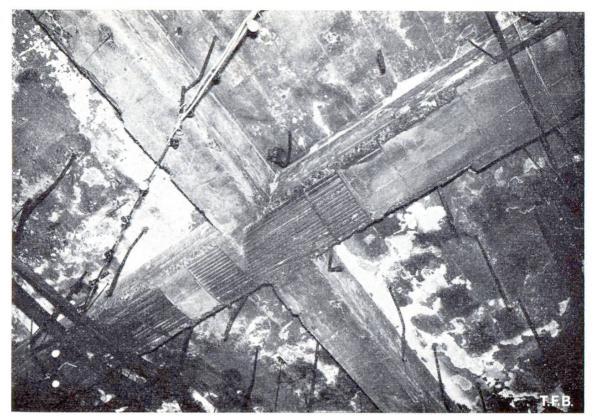
Es ist interessant festzustellen, dass die Festigkeit des Betons nicht durch die hohen Temperaturen allein beeinträchtigt worden ist, sondern die festgestellten Zerstörungen gehen von der Haftfläche zwischen Bewehrung und Beton aus. Wenn auch die Wärmedehnungskoeffizienten der beiden Stoffe gleich sind, so trifft dies für die Wärmeleitung nicht zu. Wenn somit die Eisen nahe der Betonoberfläche liegen, erhöht sich ihre Temperatur rascher als in der Masse des Betons, der sie umhüllt. Die Dehnungen fallen unter diesen Bedingungen verschieden aus. Die Bewehrungsstäbe ver-

formen sich und erzeugen ein Abplatzen der Betonüberdeckung. Andererseits konnte man feststellen, dass eine Betonplatte, die dem Feuer besonders stark ausgesetzt war, aber einen 2 cm starken Gipsverputz aufwies, in bester Weise widerstanden hat.

Abb. 3 Detail eines Unterzuges. Die Verformung der Armierungsstäbe mit geringer Überdeckung liess die Betonschicht abplatzen.

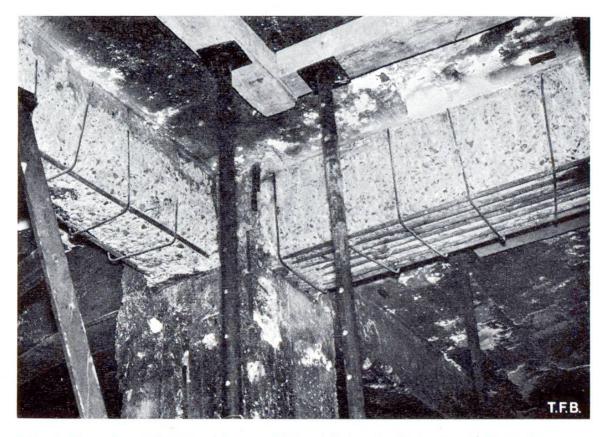
Abb. 4 Unterzüge, befreit von der geschädigten Betonoberfläche, bereit für die Reparatur mittelst Hilfe speziell angefertigter Stahlschalungen (siehe Abb. 5 und 6).

Zusammenfassend kann man sagen, dass dank der allgemeinen guten Widerstandskraft des Betons das Gebäude ohne Abbruch wieder instand gesetzt und so in kürzester Frist dem öffentlichen Verkehr wieder zugeführt werden konnte.
