CEMENTBULLETIN

APRIL 1977 JAHRGANG 45 NUMMER 16

Schrumpfrisse

Beschreibung des «Schrumpfens» als chemisch bedingte Volumenkonzentration. Beschreibung eines Falles mit sichtbaren Folgen.

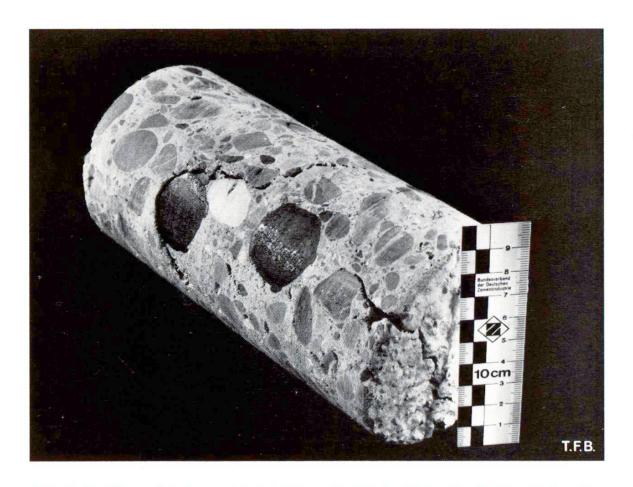
Abb. 3 Ein 90-mm-Bohrkern zeigt den Risseverlauf in der Tiefe. Am Spalt zwischen dem Beton und der Unterseite des unteren Bewehrungsstabes konnte das Ausmass der Senkung mit 2 bis 3 mm gemessen werden.

4 Die Erscheinung kann man sich nicht anders als durch das Schrumpfen erklären. In der 12. bis 20. Stunde nach Betonierbeginn setzte in den unteren beiden Lagen das Abbinden ein, während die oberste Schicht noch immer plastisch war. Nach 24 Std. war in den unteren beiden Lagen ein Hydratationsgrad von 10 bis 15 % erreicht, der einer Volumenverkleinerung von 1,8 bis 2,7 l/m³ bzw. einer Absenkung von 1,8 bis 2,7 mm entspricht. Dies stimmt mit dem gemessenen Wert überein.

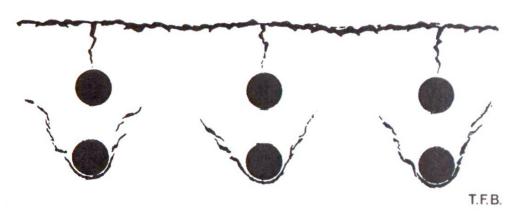
Abb. 4 Die typischen Risse, welche eine Absenkung der plastischen Betonmasse gegenüber dem Bewehrungssystem anzeigen. Durchmesser der Armierungsstäbe 30 mm.

Abgesehen davon, dass die Risse infolge der starren Armierung verursacht wurden, sind zwei Gründe dafür anzuführen:

- Die untersten Schichten standen unter einem erhöhten Druck
- Das Abbinden des Betons war durchwegs um 12 Std. verzögert.

Dies bewirkte, dass das im Beton frei bewegliche Wasser durch einen Überdruck begünstigt und während einer längeren Frist in die zwangsläufig entstandenen Hohlräume eindringen konnte. Dadurch entstand eine geringe Wasserverschiebung von oben nach unten so, dass in den oberen Lagen entsprechendes Volumen verloren ging.

Im vorliegenden Falle wurde der Schaden in den anschliessenden Betonieretappen behoben, indem man zur gegebenen Zeit eine Nachvibration ausführte.
