Artikel: Portlandzement und Gipsputze
Autor: Merz, Tonio
DOI: <https://doi.org/10.5169/seals-153605>

CEMENTBULLETIN

OKTOBER 1978

Portlandzement und Gipsputze

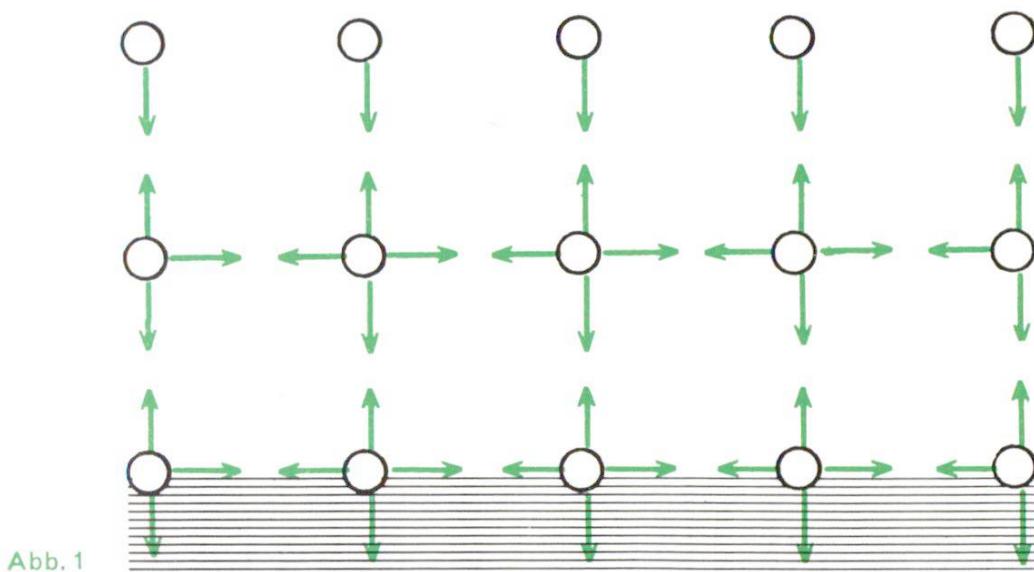
Abb. 1

2.1 Die freien grenzflächenaktiven Kräfte (Abb. 1):

Es treten freie intermolekulare Kräfte auf, die auf die Moleküle der andern Grenzfläche einwirken und somit haftverbindend wirken.

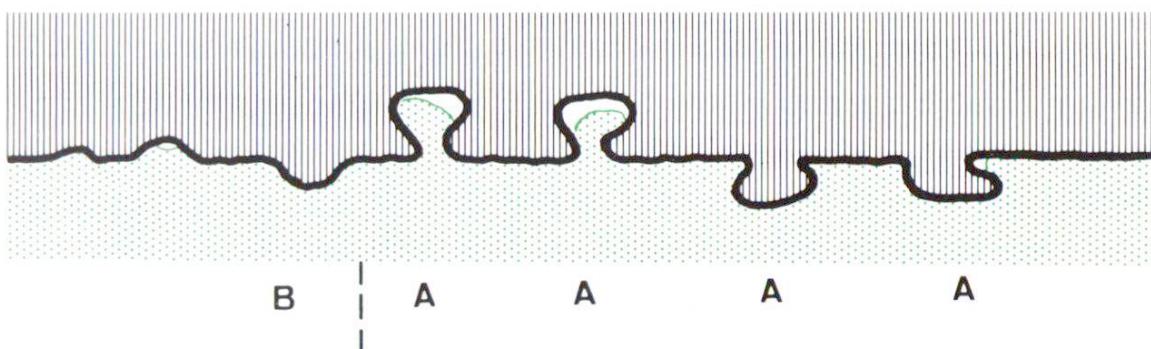
Abb. 2 A: Verankerungen B: keine Verankerung

Es handelt sich um das Verkrallen des auf den Untergrund (Beton) aufgetragenen Materials (Gips), das in die Poren und feinen Ritzen eindringt. Das rein mechanisch bedingte Haften verbessert sich proportional mit der Zunahme der Oberflächenrauhigkeit (Stahl- schalung → Schalung aus sägerauhen Schalbrettern). Bei Gips- verputzen auf Betonflächen zeichnet im Normalfall hauptsächlich die mechanische Verankerung für das gute Haftvermögen verantwortlich.

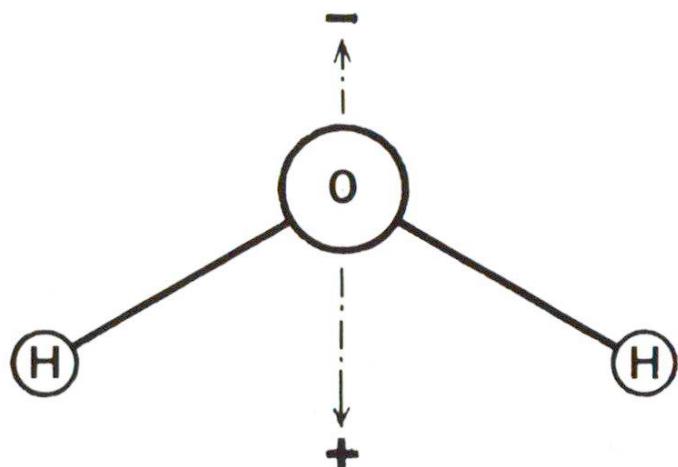
3 2.3 Molekularpolarisation (Abb. 3):

Damit diese Art von Haftung eintritt, müssen im System Moleküle mit asymmetrischer elektrischer Ladung vorhanden sein. Ein solcher «Dipol» wird in Abb. 3 anhand des Wassermoleküls veranschaulicht.

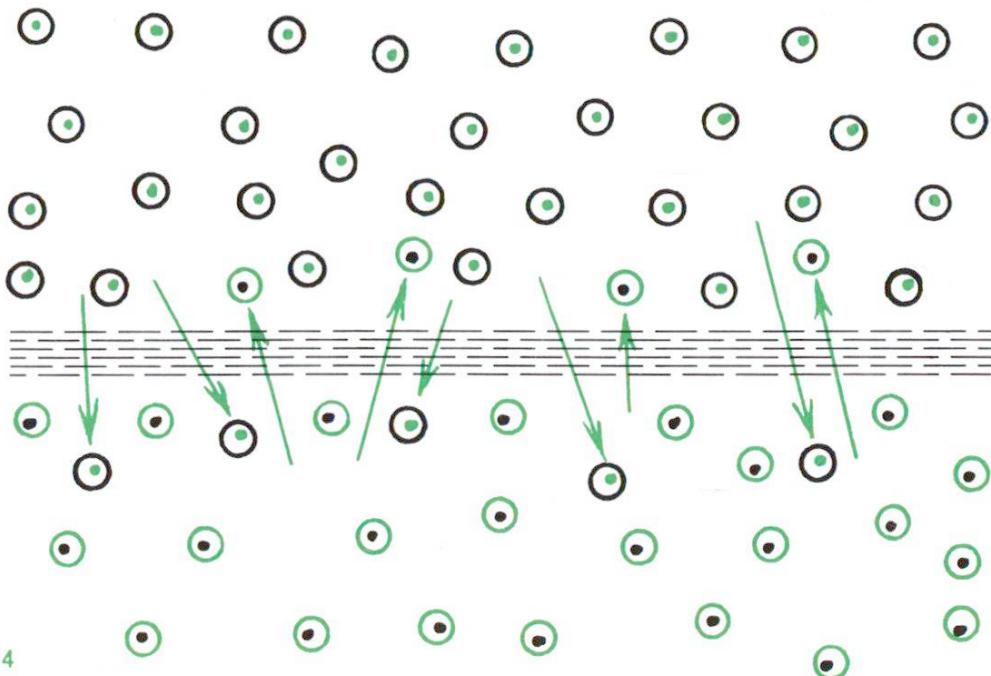
Abb. 4

2.4 Molekulardiffusion (Abb. 4):

Eine bestimmte Beweglichkeit der Moleküle der sich gegenseitig berührenden Materialien wird vorausgesetzt. Durch das Ineinanderdiffundieren der Moleküle an der Grenzfläche tritt Haftverbund ein.

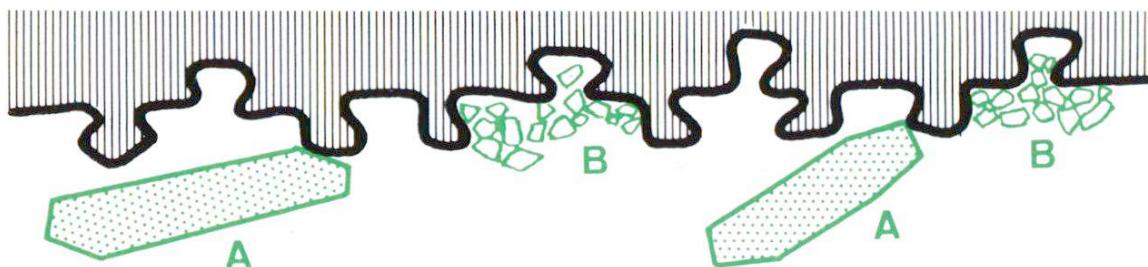
Abb. 5 A: vergrösserte Gipskristalle B: normale Gipskristalle

Sobald diese Lösung übersättigt wird, tritt langsame Dihydratrekristallisation ein. Es entstehen dabei sehr grosse Kristalle (bis 20× grösser als ursprünglich) (Abb. 5), als Folge davon resultiert eine starke Verringerung der Kontaktfläche vom Gips zum Beton, somit eine wesentliche Verminderung des Haftvermögens. Wenn es sich dann noch um einen Verputz auf sehr glatter Betonoberfläche handelt, wird ein Schaden unabwendbar eintreten. Das Perfide in diesem Falle besteht darin, dass das «Damoklesschwert» des Putzablösens jahrelang (in Extremfällen bis zu drei Jahre) an der Decke hängen kann.

«Die Schwarze Spinne äugt aus einem andern Loch.» Bei hoher Betonfeuchtigkeit befinden sich noch hochalkalische Betonbestandteile (in der Regel Hydroxide des Kalziums, Kaliums, Natriums) in wässriger Lösung, die zur Grenzfläche Beton/Gips hindiffundiert. Gips besitzt eine beschränkte Löslichkeit in Wasser (ca. 2 g Calciumsulfat-Dihydrat pro 1 Liter normales Wasser). In alkalischerem Wasser hingegen steigt diese Löslichkeit rasant an. Es beginnt ein böses Spiel (Umkristallisation der Gipskristalle) an der Kontaktgrenzfläche Beton/Gips. Das erwähnte alkalische Feuchtwasser löst die feinen Gips-Dihydrat-Kristallchen, welche eine gute Haftung gewährleisten, auf.

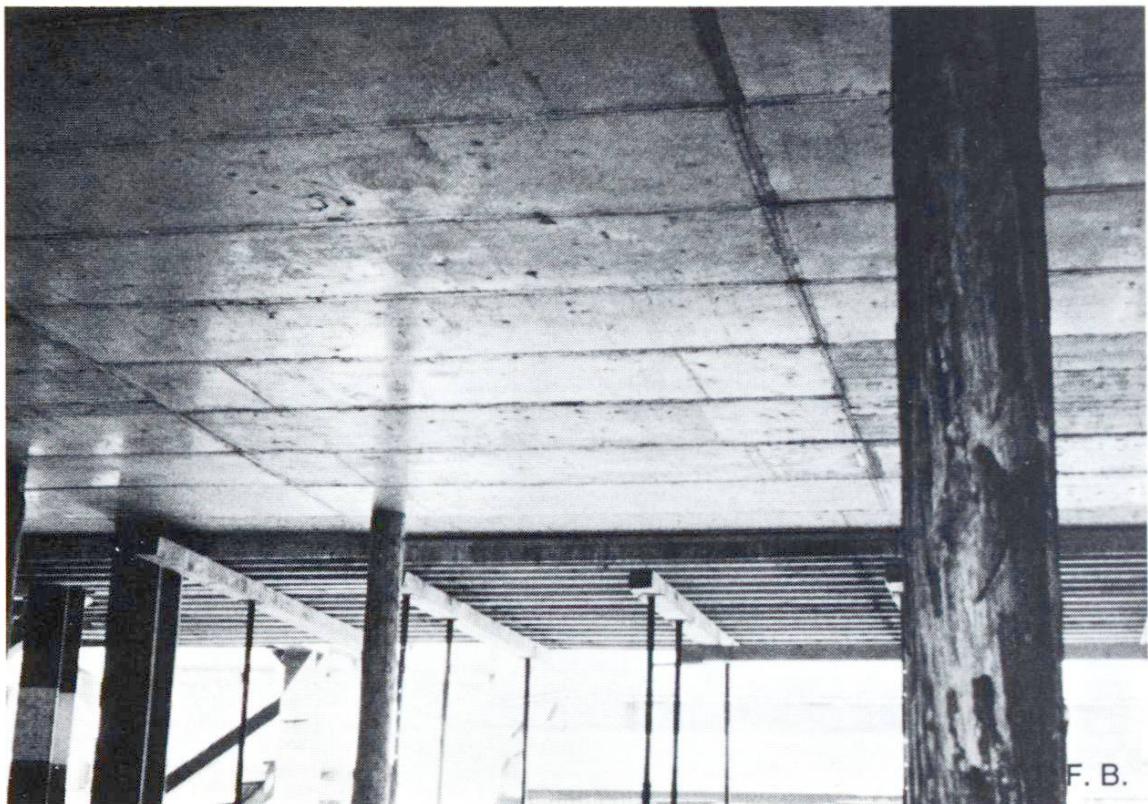
Abb. 6 Diese Decke wurde mit kunststoffplattierten Schalungselementen hergestellt. – Der Kommentar: «Viel glänzender geht es nicht mehr!»

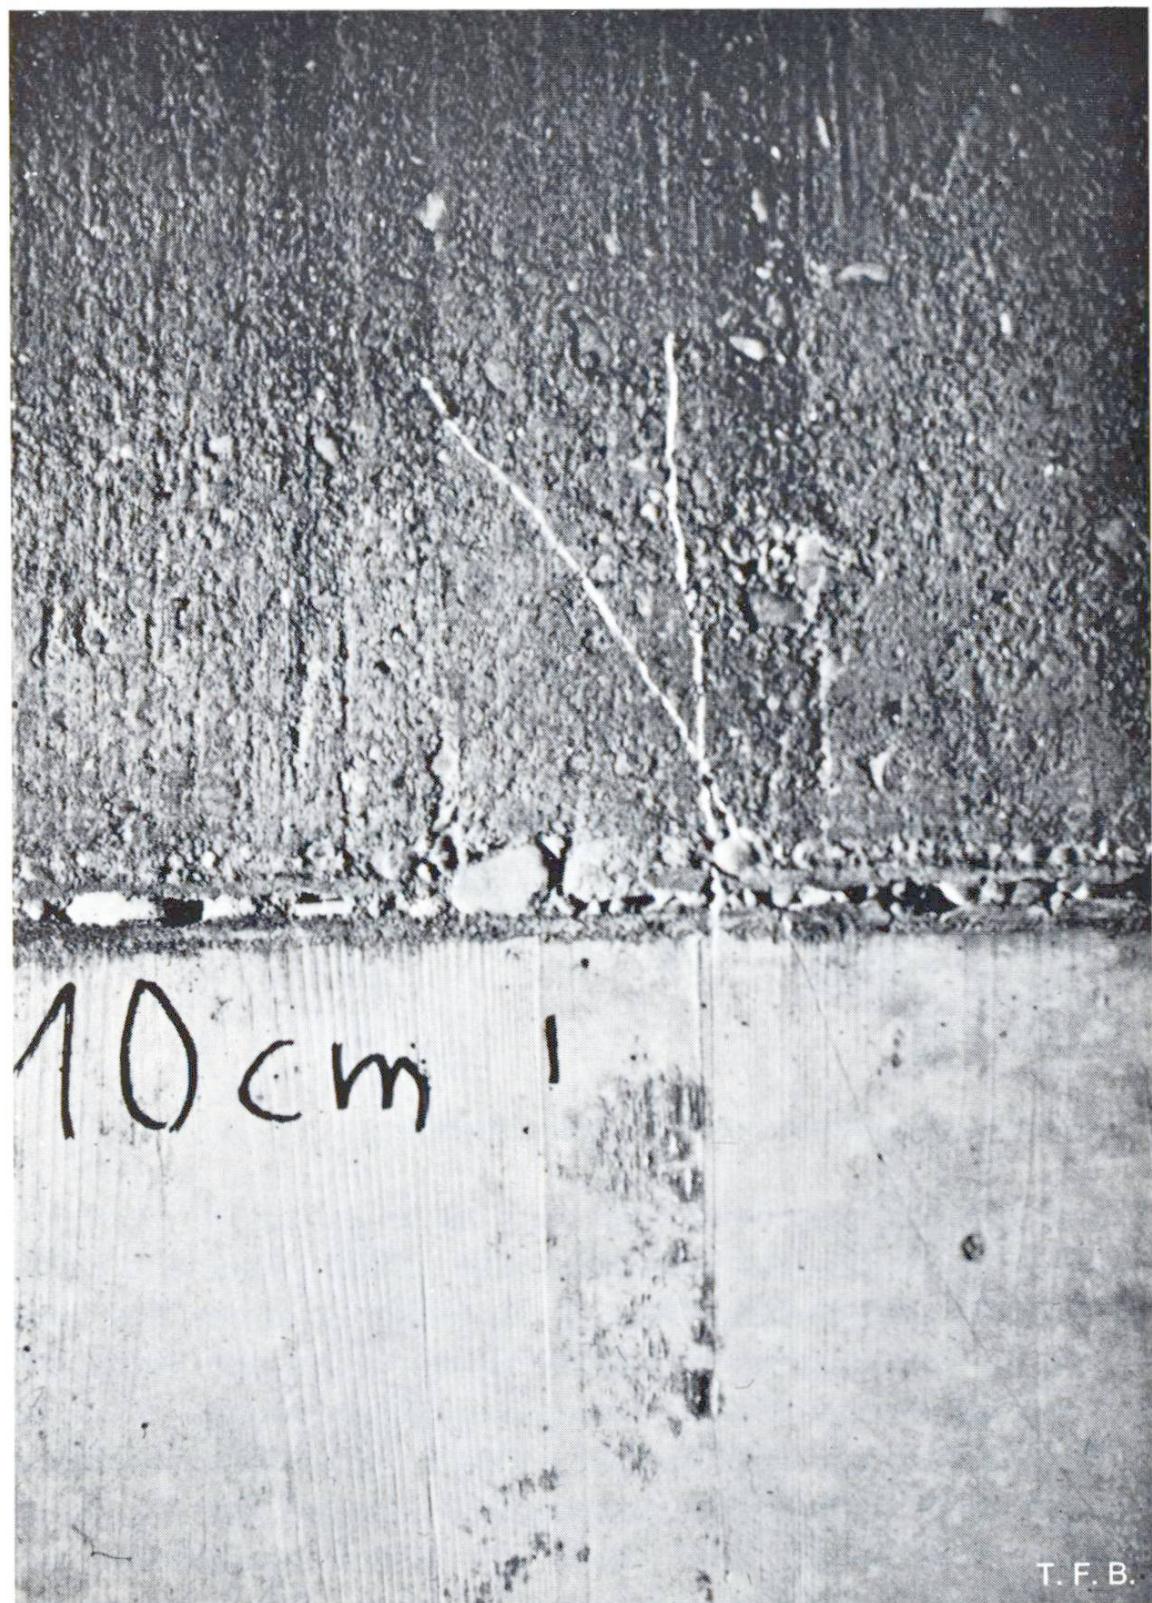
Abb. 9 Sehr unterschiedliche Betonflächen

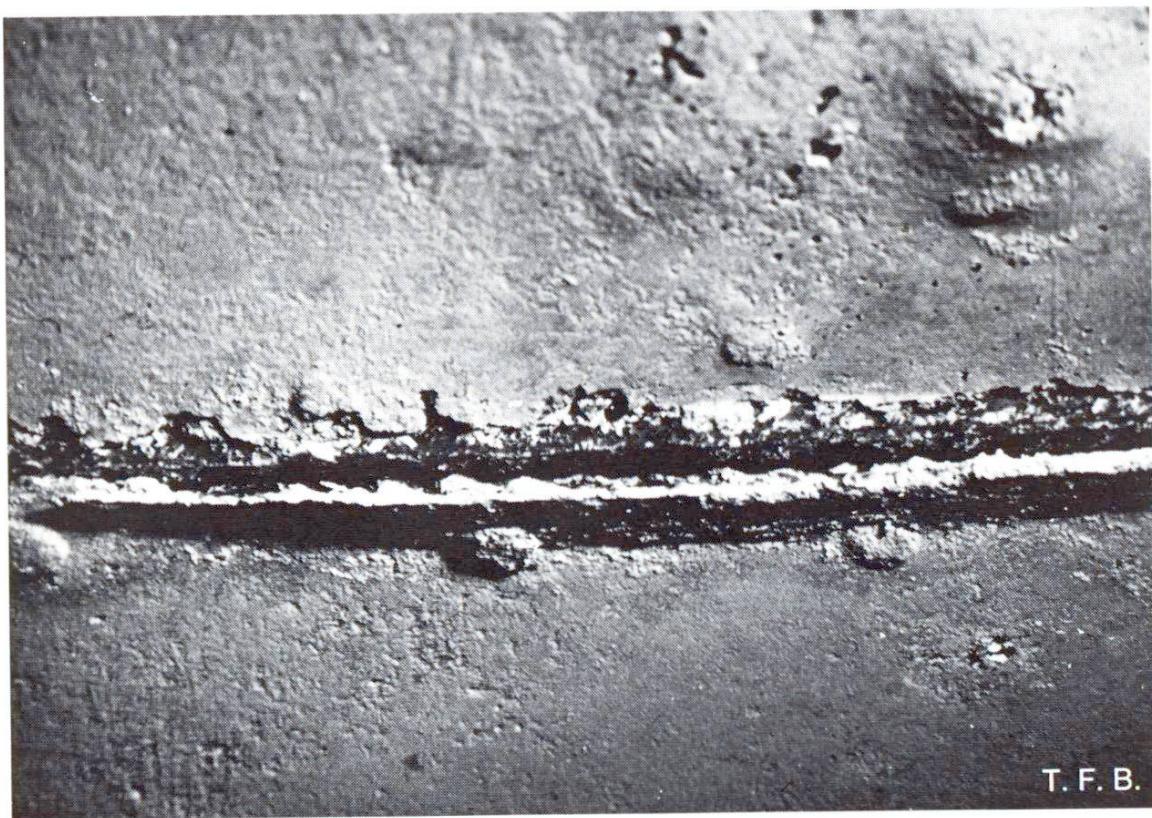
Abb. 11 Rostiges Armierungseisen; Eisen viel zu nahe an der Betonoberfläche!
