# CEMENTBULLETIN

## Stützmauer mit Relief

Vorstellung eines Kunstwerkes in Beton gegossen. Künstlerische und handwerkliche Leistung, technische Ausführung.

8 Überbauung Loomatte, Frutigen, Berner Oberland Architekten: Fritz Egger & Albino Moser, Frutigen Bauunternehmer: Seeberger & Jordi AG, Frutigen –

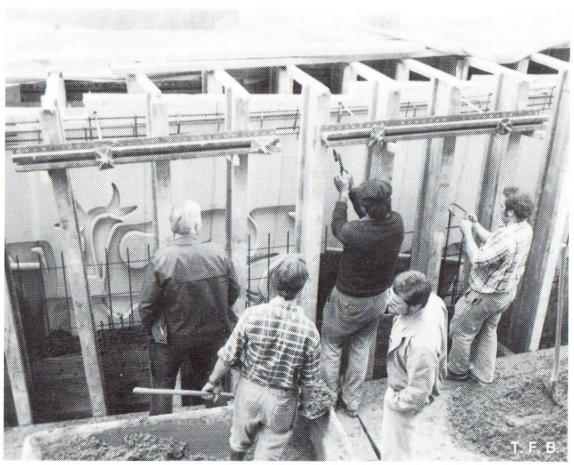
Abb. 3 Zur Schonung der empfindlichen Schalungsteile setzte man Schutztafeln ein, welche erst beim Verdichten des Betons langsam hochgezogen wurden. Auch die Armierung wurde stufenweise eingebaut.

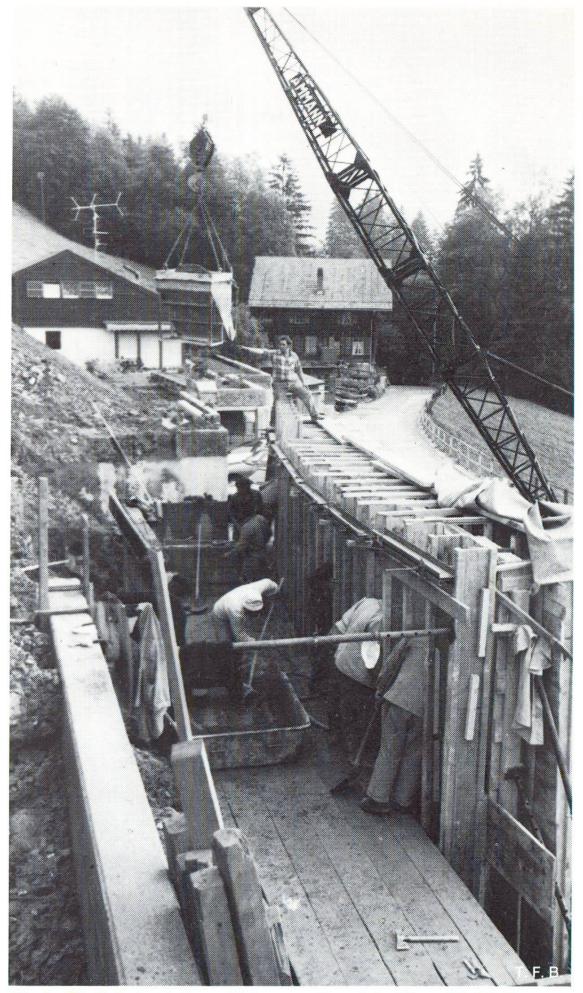
Abb. 4 Die Betonierarbeiten erfolgten von einer rückwärtigen Arbeitsbühne aus. Die oben noch offene Schalung erlaubte eine sorgfältiges Arbeiten und eine gute Kontrolle. Die Abbindeverzögerung des Betons war auf 6 Std. eingestellt.

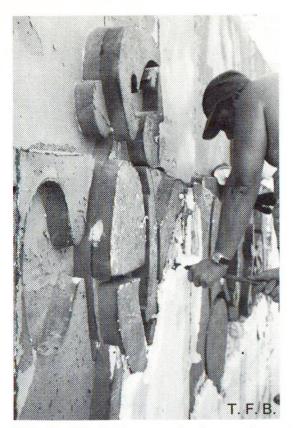
Abb. 6 Die Entfernung des formgebenden Schaumstoffes stellte keine Probleme. Man erkennt den zweistufigen Aufbau des Reliefs. Die Überarbeitung der Betonsichtflächen erfolgte durch Schleifen und leichtes Absäuern nach vier Wochen.

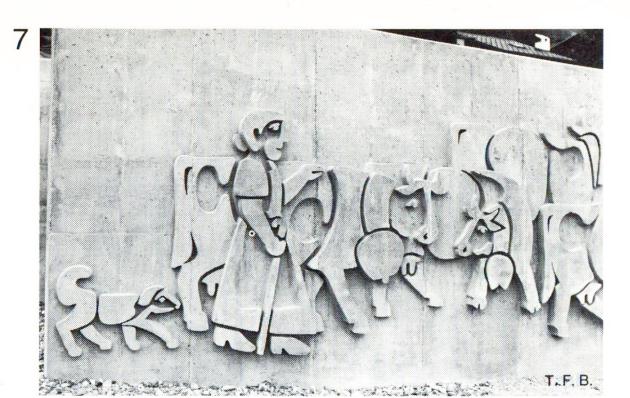
Abb. 9 Dieses Bild vom Schluss des Alpaufzuges zeigt charakteristische Merkmale des Betons, die in ungezwungener Weise einbezogen sind. Man erkennt auch, mit welcher Sorgfalt und Genauigkeit die einzelnen Formteile zugeschnitten und aufgesetzt werden mussten.
