CEMENTBULLETIN

SEPTEMBER 1982

Langjährige Bewährung von Beton

Beobachtungen an Betonoberflächen im Verlauf von 20 Jahren.

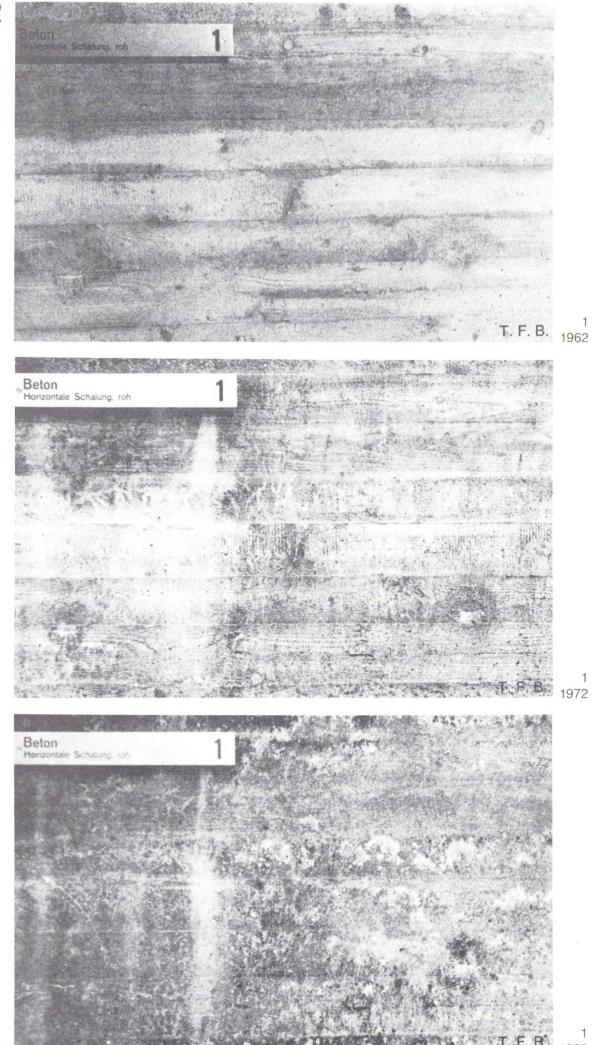
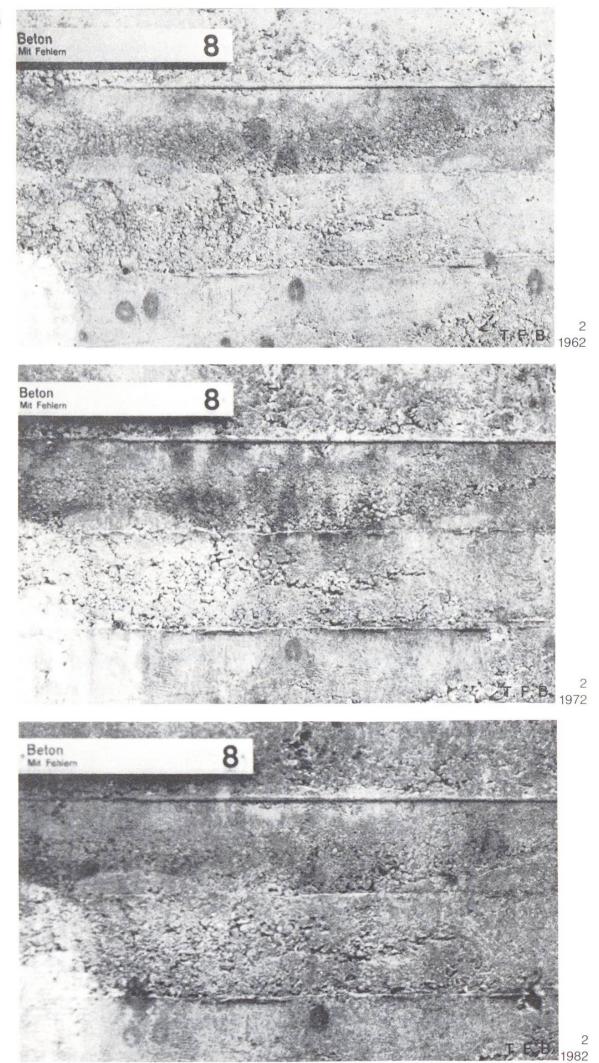
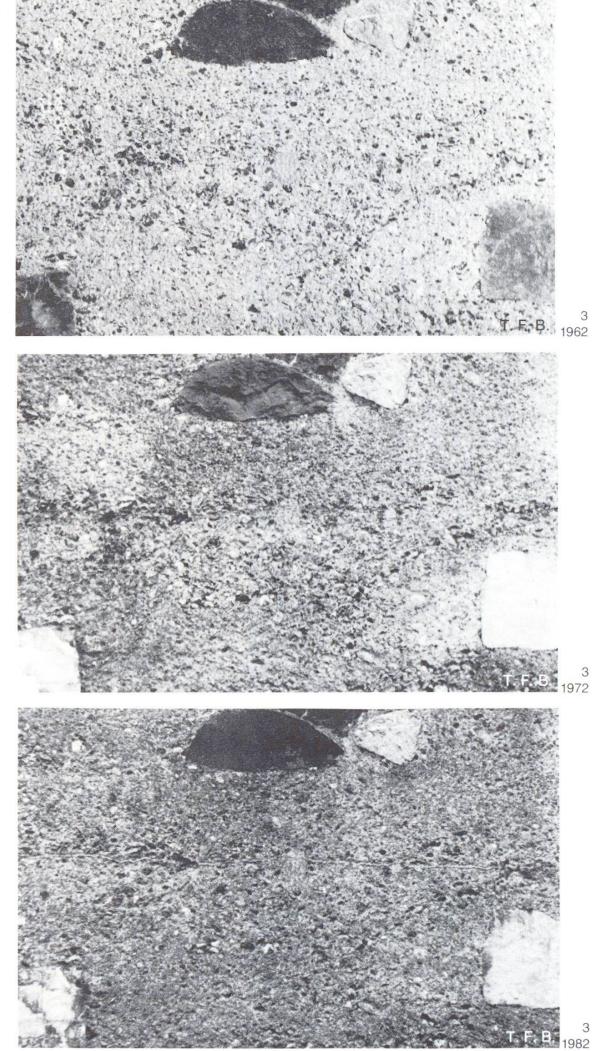
| Abb. 1 Beton aus roher Brette 1962 | erschalung 1972 | 1982 |

| Abb. 1 Beton aus roher Brette 1962 | erschalung 1972 | 1982 |
|---|--|---|
| Holzzeichnung weniger aus- geprägt, unregelmässig ver- teilte Luftblasen. | Holzzeichnung und Brauen stärker hervortretend, mehr Luftblasen sind sichtbar (abgedeckt). | Vorspringende Teile abgebaut, Luftblasen z. T. überdeckt, flächig abgeätzt. |
| Tönung stark unterschiedlich, je nach Holzqualität und Leck- stellen. Astholz zeichnet dunkel (Porosität). | Grautonunterschiede weit- gehend abgebaut, Dunkel- färbungen durch Bewuchs. | Grauton vollständig ausgeglichen. |
| Flächige Kalkausblühungen bei geschüsselten Schal- brettern. | Punktförmige Kalkausblühungen bei Aststellen. | Kalkausblühungen abgebaut. |
| Kein Bewuchs. | Gleichmässiger Bewuchs durch Algen mit Ausnahme unterhalb der Metalltafel. Unten starker Bewuchs- ansatz bei Luftblasen. | Bewuchs unterschiedlich, auch Moos und Flechten, teilweise verkohlt. Bewuchs- hemmung durch Metallionen nicht mehr stark. |

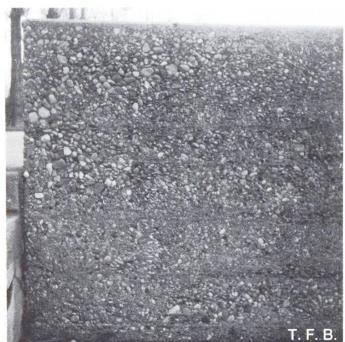
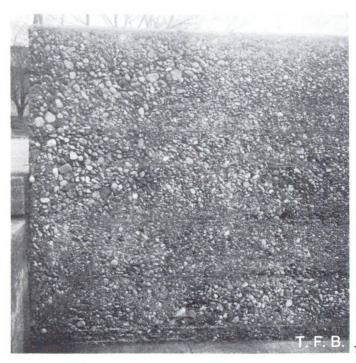
Abb. 4 Sichtbeton aus imprägnierten Schaltafeln

| 1962 | 1972 | 1982 | |
|---|---|--|--|
| Glatte, weitgehend geschlos- sene Oberfläche, geringe Ausmagerungen im Bereich von Schalungsfugen. Regelmässig verteilte, z. T. grössere Luftblasen. | Mehr offene Luftblasen, versinterte Risse. | Versinterungen stark ausgeweitet. | |
| Helle Farbe als Folge der dichten Schalungsfläche. Dunkler Zementstein im Bereich undichter Schalungs- fugen und Astholz. | Grauton infolge Bewuchses dunkler, z. T. kontrovers verändert. | Einheitlich dunkler Grauton. Die Schalungsfugen zeichnen jetzt heller wegen geringerer Porosität des Zementsteins. | |
| Flächige Kalkausblühung stark verbreitet. | Aussinterungen im Bereich von Rissen. | Aussinterungen noch vergrössert. | |
| Kein Bewuchs. | Bewuchs durch feine Algen bevorzugt an porösen Ober- flächenpartien. Bewuchs- hemmung durch Spuren von Metallionen. | Neuer moosartiger Bewuchs an Luftblasen. Bräunliche Algen an den Kalkaus- sinterungen. Rückgang der Bewuchshemmung durch Metallionen. | |
