CEMENTBULLETIN

JUNI 1984 JAHRGANG 52 NUMMER 6

Hautschädigungen durch Portlandzement

Das Zementekzem. Verätzungen durch Zementwasser. Notwendige Vorsichtsmassnahmen. Warnungen.

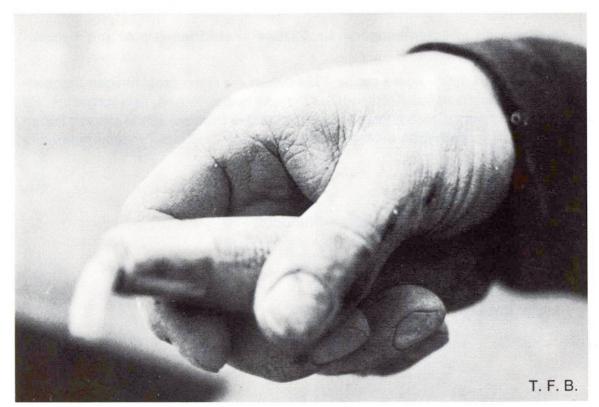
Abb. 2 Verätzungsgefahr am Handgriff von Werkzeugen.

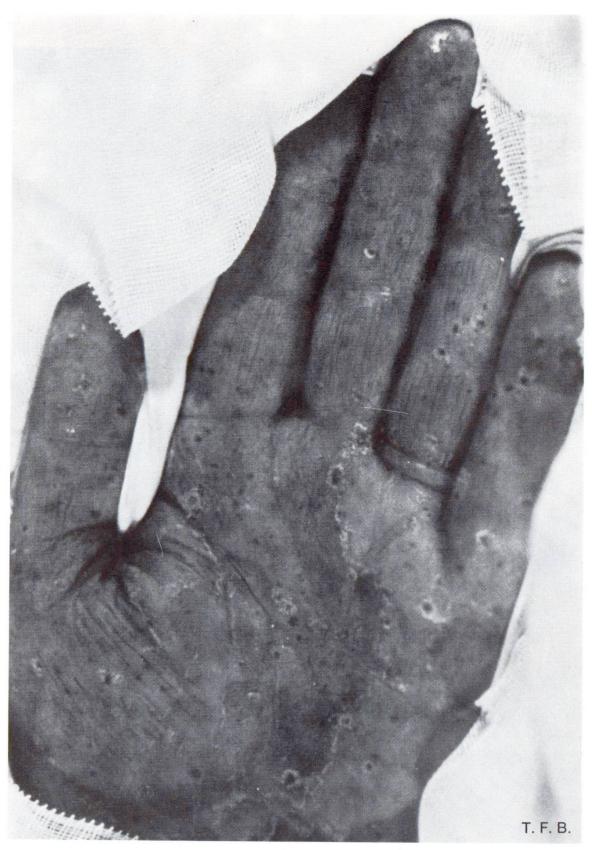
Abb. 3 Verätzungen an der Handinnenseite. Ähnliche, mehr flächenhafte Schädigungen werden durch betonnasse Kleider verursacht, z. B. an den Füssen bei undichten Gummistiefeln.

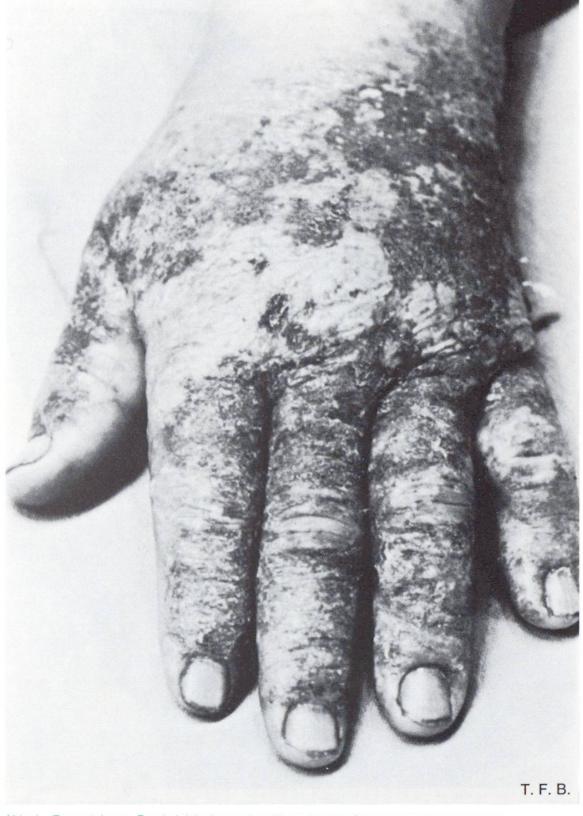
Abb. 4 Zementekzem. Prophylaktischer und vorübergehender Schutz durch Spezialsalben.

Das Zementekzem ist eine Hautschädigung, die hauptsächlich an den Handrücken auftritt, sich aber auch weiter ausbreiten kann. Die Haut verhärtet sich an der Oberfläche und wird schuppenartig abgestossen. Es kommt zu Rötungen, Blasenbildung und zum Nässen mit entsprechenden Krustenbildungen. Die Heilung erfolgt mit langwierigen Behandlungen mit Salben und Umschlägen.

Man hat erkannt, dass nur bestimmte Personen vom Zementekzem befallen werden. Diese sind gegen bestimmte Stoffe, die im Zement spurenweise vorkommen, besonders empfindlich. Es handelt sich also um eine spezifische Überempfindlichkeit oder Allergie, die etwa 3 % der Menschen auszeichnet. Eine endgültige Heilung tritt erst ein, wenn jeglicher direkte Kontakt mit Zement unterbunden wird, oft gezwungenermassen mit einem Wechsel der beruflichen Tätigkeit. Vorbeugenden Schutz für kürzere Zeit bieten geeignete Salben.
