CEMENTBULLETIN

JANUAR 1989

Metallbauteile in Wasserbecken

Materialwahl. Montagehinweise.

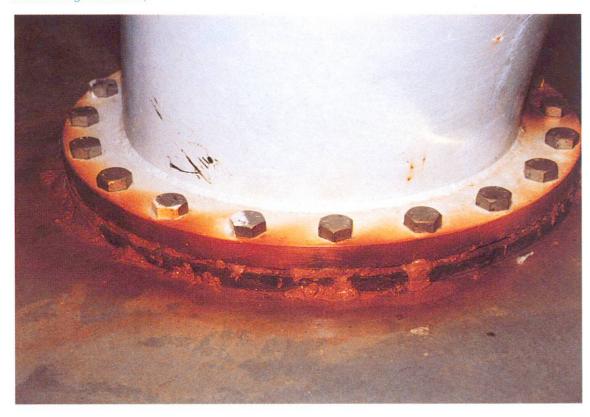
Abb. 4 Korrosionsschaden in einem Trinkwasserreservoir nach fünf Jahren Betrieb (gleiche Ausführung wie Abb. 3).

Die Stahlbauteile mussten einen Entwicklungsweg vom gewöhnlichen Baustahl (C-St. bzw. St. 37) zum Edelstahl durchlaufen. Edelstahl ist Chrom-Nickel-Stahl (ehemals V2A, heute Werkstoff Nr. 1.4301). Grund dazu waren schlechte Erfahrungen mit abschrekkenden Bildern (Abb. 3–7): Unannehmlichkeiten für den Betrieb wegen Ausserbetriebsetzung, zeitraubende Sanierungen, hohe Instandstellungskosten (bis zehnmal höher als die richtige Erstinvestition).

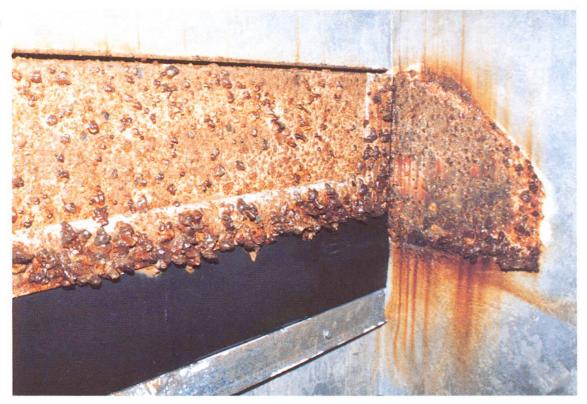
Abb. 5 Korrosionsschaden an Stauklappe eines Aktivkohlefilters nach fünf Jahren Betrieb. Verstärkte Korrosion durch Luft-Wasser-Verhältnisse mit Ozon (gleiche Ausführung wie Abb. 3).

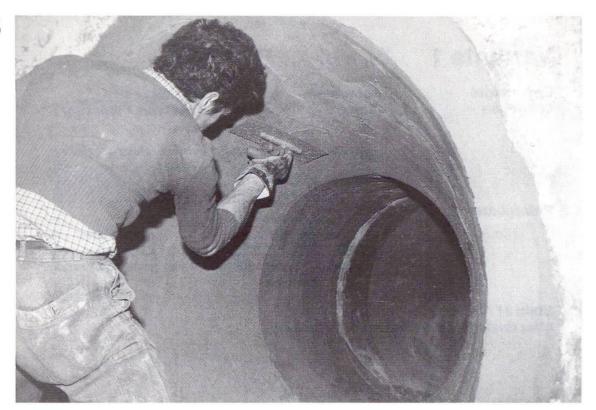
Abb. 7 Aufbringen einer Zementmörtelauskleidung.

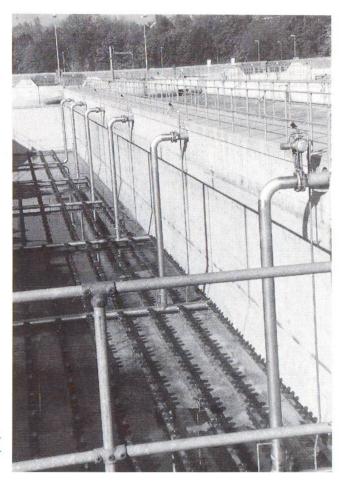
Abb. 11 Blick in ein Belüftungsbecken. Die Baustoffe sind Sichtbeton und Edelstahl.

Gefährdete Bauteile sind: Einlauf- und Auslaufrohre, Eingangstüren, Stau- und Schlitzklappen, Schutzrohre, Geländer, Leitern usw. Sämtliche Einbauten im Wasserbereich inklusive Hilfs- und Befestigungsmaterial (auch die einfachsten Schrauben) sind konsequent in Edelstahl auszuführen (Abb. 9). Die Wahl des optimalen Baumaterials kann und darf erst mit Hilfe von Betriebserfahrungen bestätigt oder eben widerlegt werden. Wie die Abbildungen 10 bis 13 zeigen, bewahrheitet sich folgende Weisheit: «Vorbeugen ist besser als heilen.»

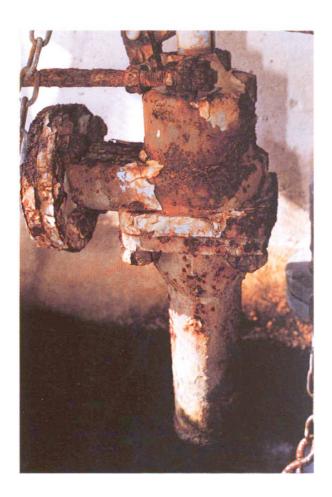
Abb. 13 Aus einer Dorfversorgung: «Vorbeugen ist auch wirtschaftlicher als heilen.»
