# CEMENTBULLETIN

## Sanierung von Kirchenfenstern in Glas-Beton-Technik

Sanierungskonzept für Glas-Beton-Technik. Die religiösen Themen der Fenster.

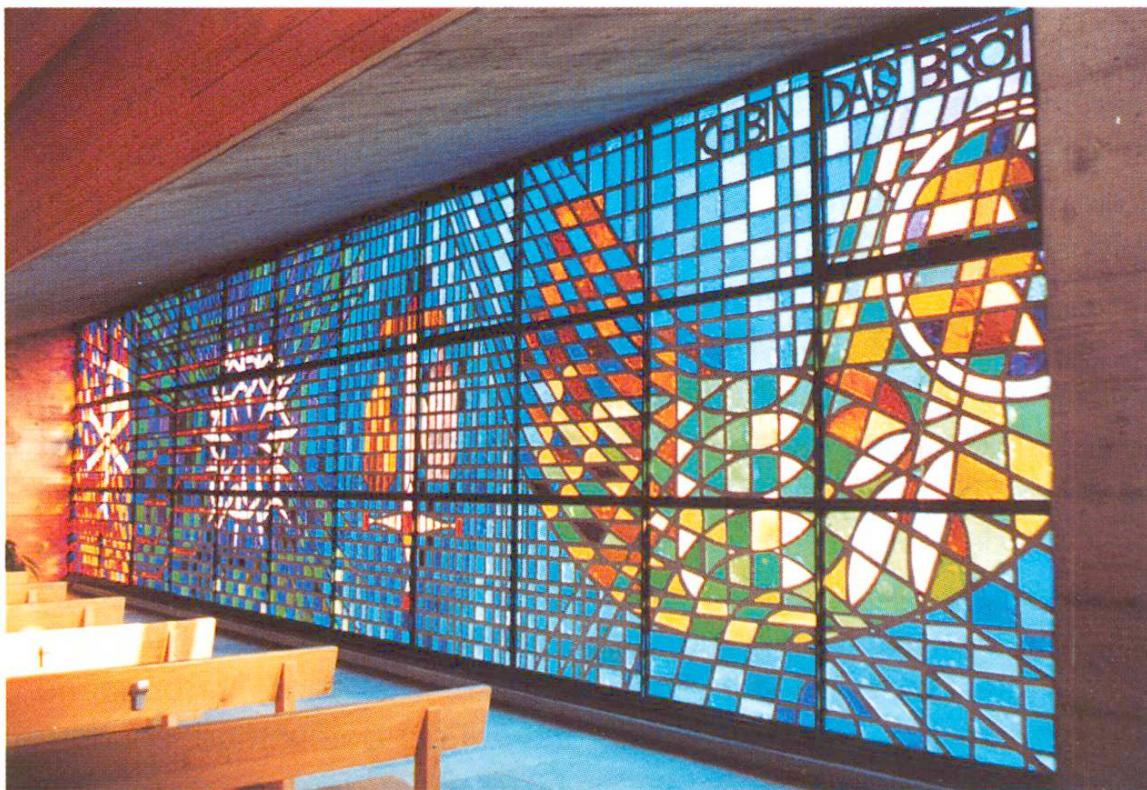
Abb. 1 Markuskirche Bettlach. Östliches Seitenschiff mit saniertem Fensterwand.

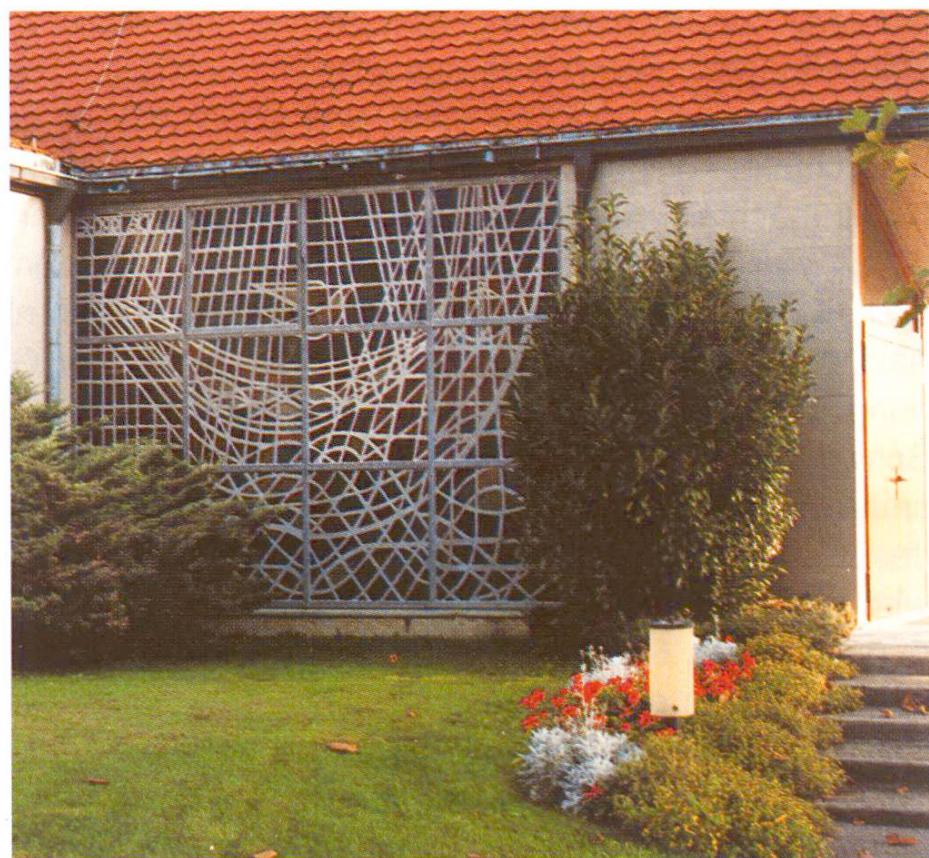
Abb. 3 Aussenansicht des Fensters auf der Westseite.

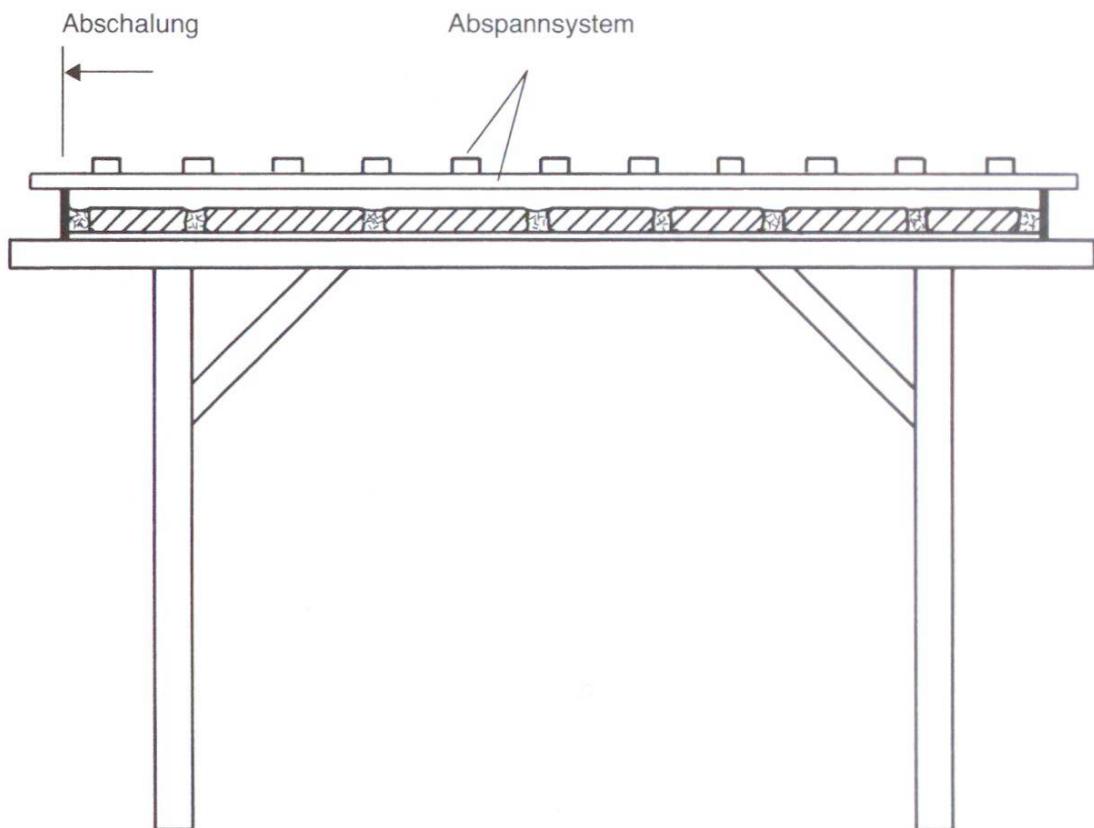
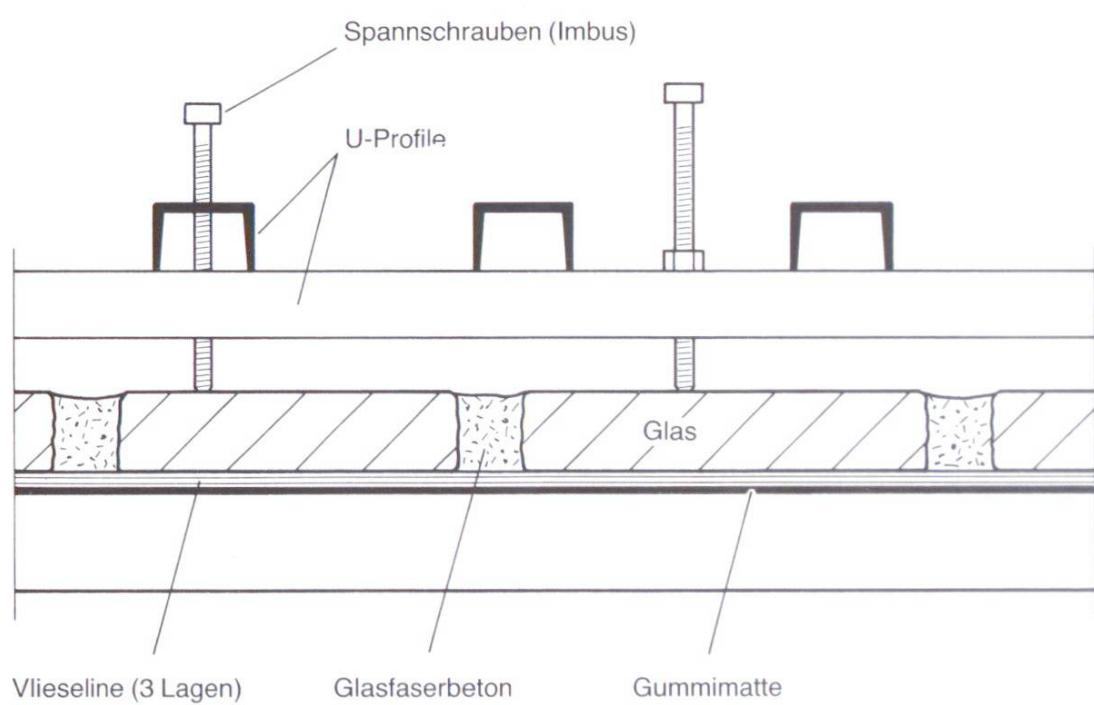
Abb. 4 Arbeitstisch zur Rekonstruktion der Fensterteile von 1 × 1 m. Aufbau der Unterlage und Abspannsystem. Die U-Profile werden seitlich mit Schraubzwingen befestigt und in der Mitte gegen das Dach des Ateliers verspiessst.

**Ausführung:** Alle noch gut erhaltenen Glasteile mussten von altem Beton befreit und gereinigt werden. Ähnlich wie in der Vorfabrikationstechnik wurde ein Fertigungstisch in der Grösse einer Fenstereinheit gebaut. Auf dessen Trennlage wurden jeweils die Bildlinien aufgezeichnet, dann die Gläser aufgelegt und mit Spannschrauben befestigt (Abb. 4–6). Anschliessend wurde der Fliessmörtel gemischt und musste innert 30 Minuten eingefüllt werden. Nach dem Ansteifen wurde die Oberfläche des Mörtels mit einem Schwamm nachgearbeitet (zwecks Reinigung, Anpassung an das Glas und Strukturierung des Mörtels). Nach 12–15 Stunden konnte die Fenstereinheit vom Tisch abgehoben und auch auf der anderen Seite gereinigt werden. Nachbehandelt wurde durch Feuchthalten. Zur Erhöhung der Dauerhaftigkeit wurde der Mörtel mit einem Siloxan hydrophobiert. Die Gesamtkosten beliefen sich auf etwa 110 000 Franken.

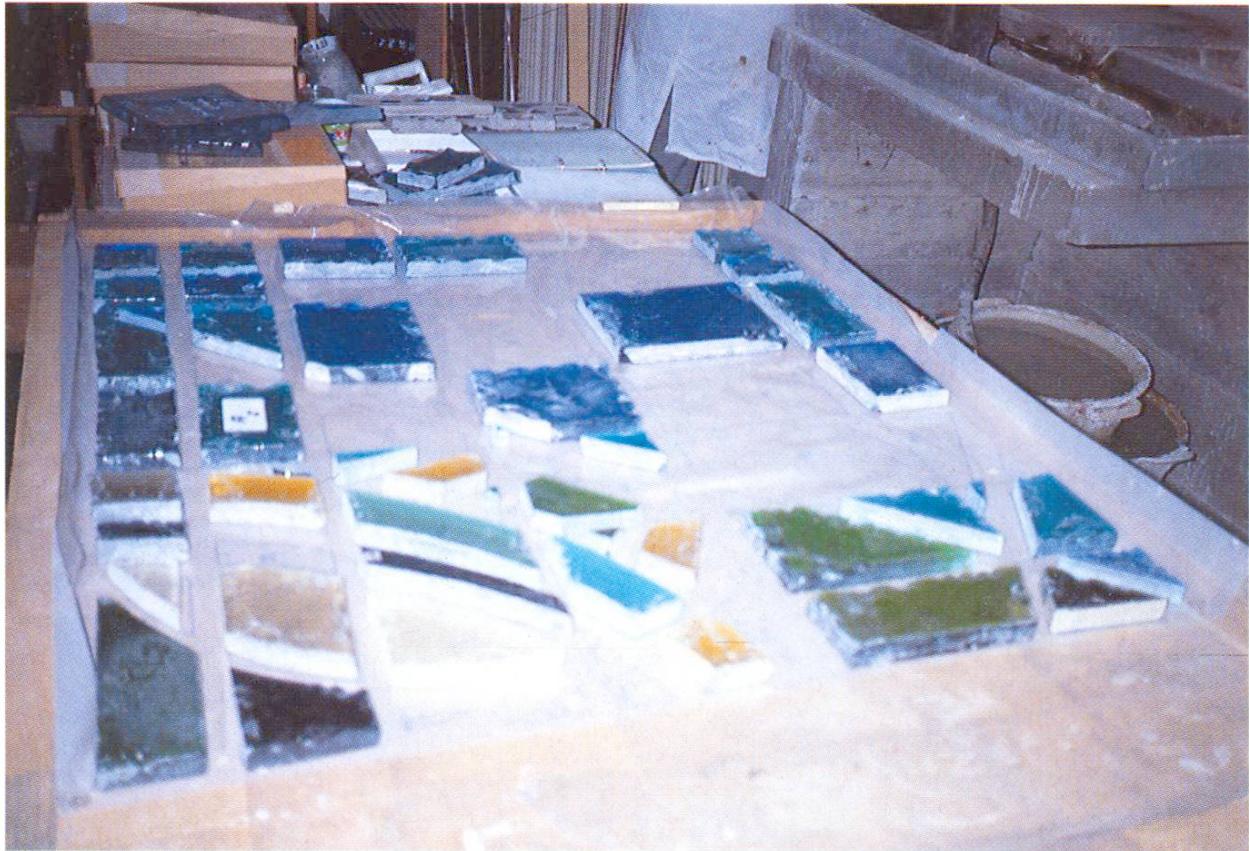
Abb. 5 Auf der Vlieseline werden die Linien des Bildausschnitts vorgezeichnet, dann die Glasstücke zugeschnitten und verlegt.

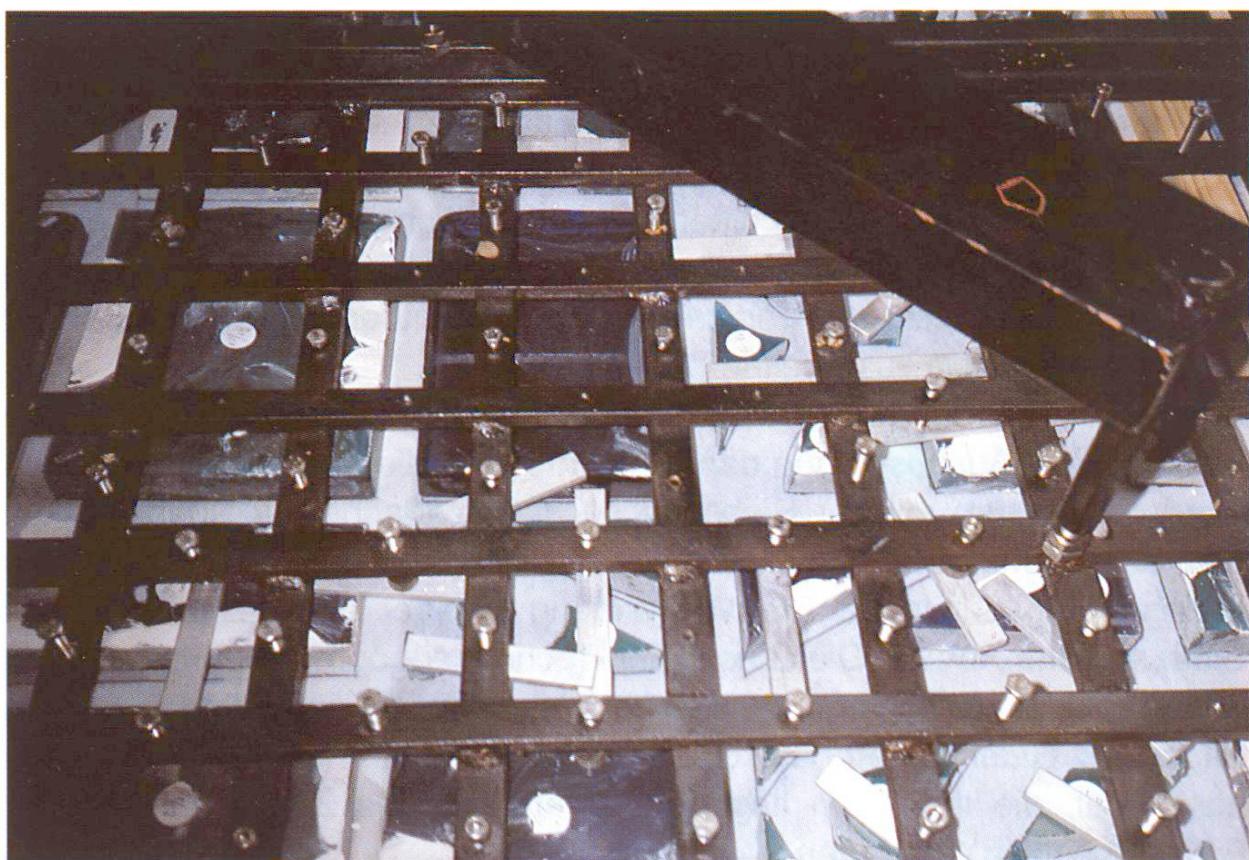
Abb. 6 Mit dem Abspansystem werden die lose verlegten Glasstücke fixiert und anschliessend mit Glasfaserbeton vergossen.

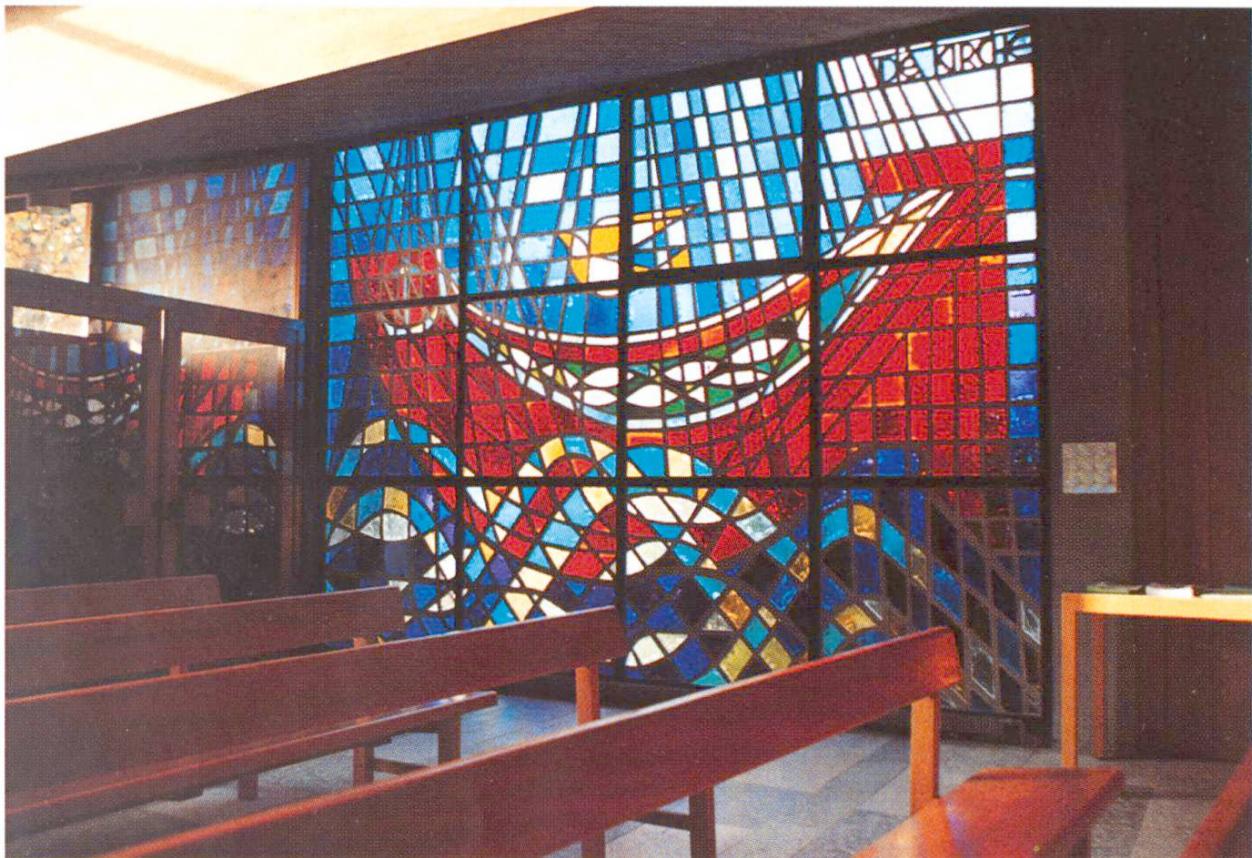
Abb. 7 Fenster mit dem Bild des Bootes (Westseite).

Das Fenster auf der **Westseite** weist nur zwölf Felder auf und hat als Thema DIE KIRCHE (vgl. Abb. 7). Im Evangelium spricht Christus zu Jakobus und Johannes: «Folget mir nach; ich will euch zu Menschenfischern machen» (Markus 1, 17). Und zu Simon sagt er: «Fürchte dich nicht, denn von nun an wirst du Menschen fischen» (Lukas 5, 10). Es war deshalb naheliegend, das gestellte Thema durch ein Boot zu illustrieren. Das Schiff, dessen Rumpf mit Fischen gefüllt ist, kreuzt mit ausgeworfenen Netzen auf bewegter See, zeigt am Bug den Anker als Symbol der Hoffnung und ist von der Taube, dem Heiligen Geist, begleitet.

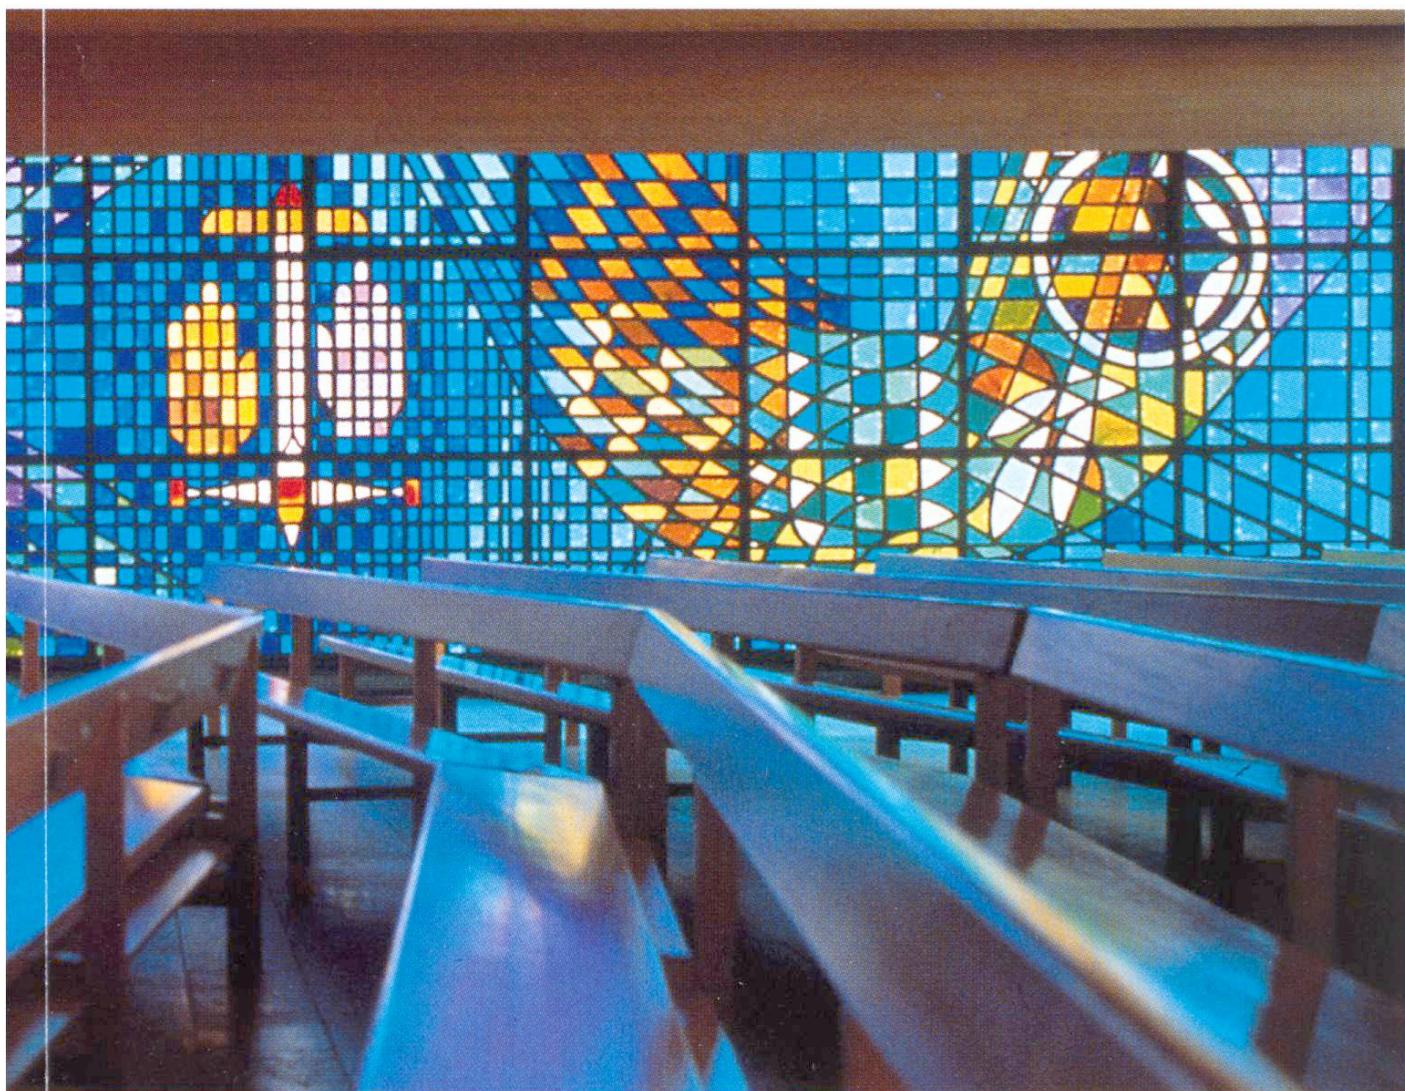
Abb. 8 Fenster mit den vier Bildern Korb, Schwert, Dornenkrone und Christussymbol (Ostseite, von rechts her gelesen).

Die Glaswand auf der **Ostseite**, rund 3 m hoch und 12 m breit, ist konstruktiv in 36 Felder unterteilt. Das Auge kann ihre ganze Breite nicht mit einem Blick erfassen. Aus diesem Grund setzte ich, von rechts her betrachtet, vier Schwerpunkte: Korb, Schwert, Dornenkrone und Christussymbol. Sie illustrieren das von der Kirchgemeinde gestellte Thema: ICH BIN DAS BROT DES LEBENS (vgl. Abb. 1 und 8). Im Neuen Testament finden wir dazu die Beschreibung der Speisung der Fünftausend – mit kleinen zahlenmässigen Differenzen – in allen vier Evangelien. Meine Darstellung fußt auf Johannes 6.
