CEMENTBULLETIN

DEZEMBER 1989

Sanierung von Kirchenfenstern in Glas-Beton-Technik

Sanierungskonzept für Glas-Beton-Technik. Die religiösen Themen der Fenster.

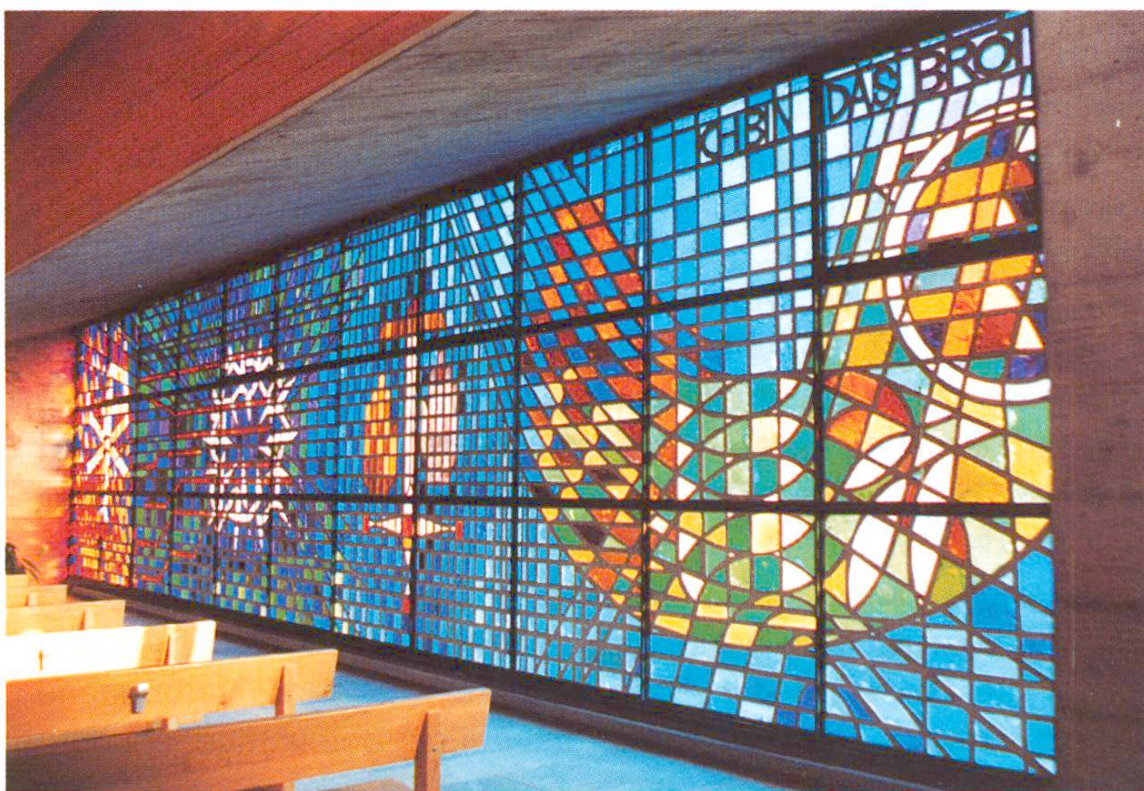
Abb. 1 Markuskirche Bettlach. Östliches Seitenschiff mit sanierter Fensterwand.

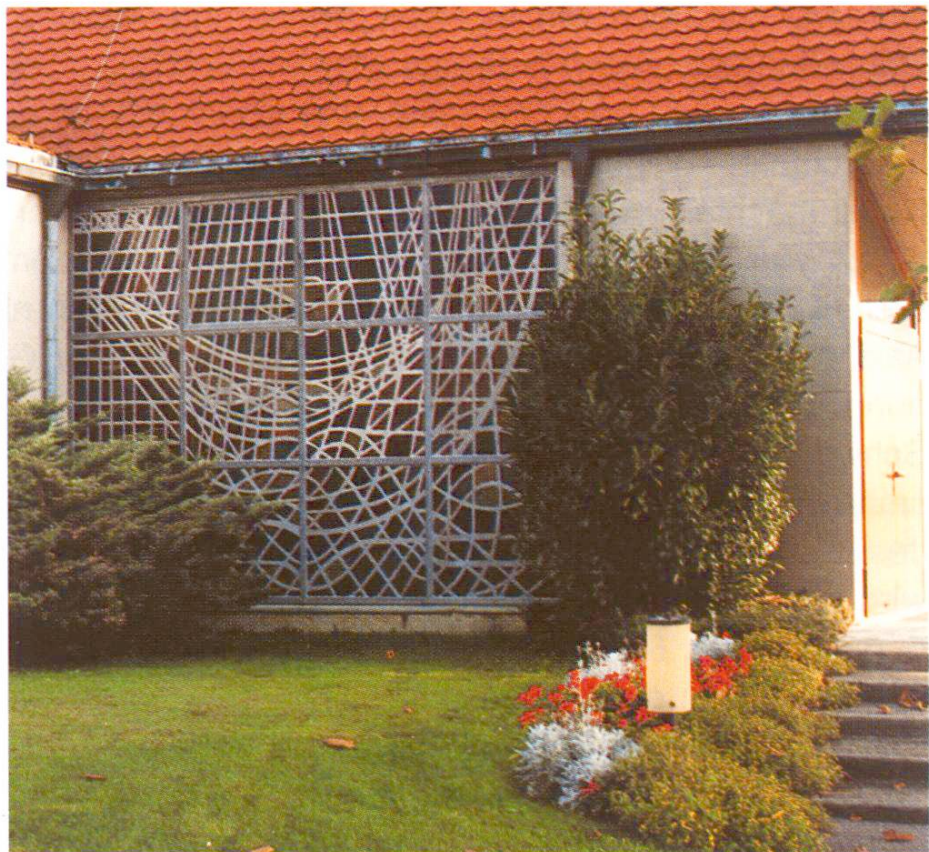
Abb. 3 Aussenansicht des Fensters auf der Westseite.

Schadenbild: Die etwa 25jährigen Fenster wiesen verschiedene Zerstörungen auf. An den Verbindungsstegen aus Feinbeton zeigten sich seit geraumer Zeit feinere und gröbere Risse mit Abbröckelungen, so dass die eingelegten Eisen (\varnothing 5 mm) sichtbar wurden. An vielen Glasstücken waren muschelförmige Teile abgeplatzt. Einzelne wenige Glasstücke hatten an Leuchtkraft verloren und waren teilweise milchig geworden. Kleinere Gläser waren mehr in Mitleidenschaft gezogen als grössere. Das Schadenausmass war auf der Westseite deutlich grösser.

Ursachen: Der Feinbeton mit Grösstkorn 8 mm (eigentlich ein Mörtel) war relativ porös, weil er vermutlich mit einem sehr hohen Wassergehalt eingebracht worden war. Dies führte zu einer raschen Karbonatisierung mit entsprechender Reduktion der Alkalität im Beton. Die beginnende Rissbildung begünstigte den Zutritt von Sauerstoff und Feuchtigkeit aus der Luft, was die Oxidation der Eisen förderte. Die damit verbundene Volumenzunahme wirkte nicht nur zerstörend auf die Betonstege, sondern auch als Sprengdruck auf die eingefassten Glasstücke.

3 Quantitative Schadenbeurteilung: Die Schäden waren örtlich deutlich zu erkennen. Auf der Westseite waren etwa 90% und auf der Ostseite etwa 40–70% der Stege zerstört. Von den Glasstücken war rund ein Drittel nicht mehr brauchbar. In Anbetracht des künftigen Schadenverlaufs und nach Prüfung verschiedener Möglichkeiten hat sich sehr schnell eine Gesamterneuerung der Betonstege und ein Ersatz der unbrauchbaren Glasstücke aufgedrängt.

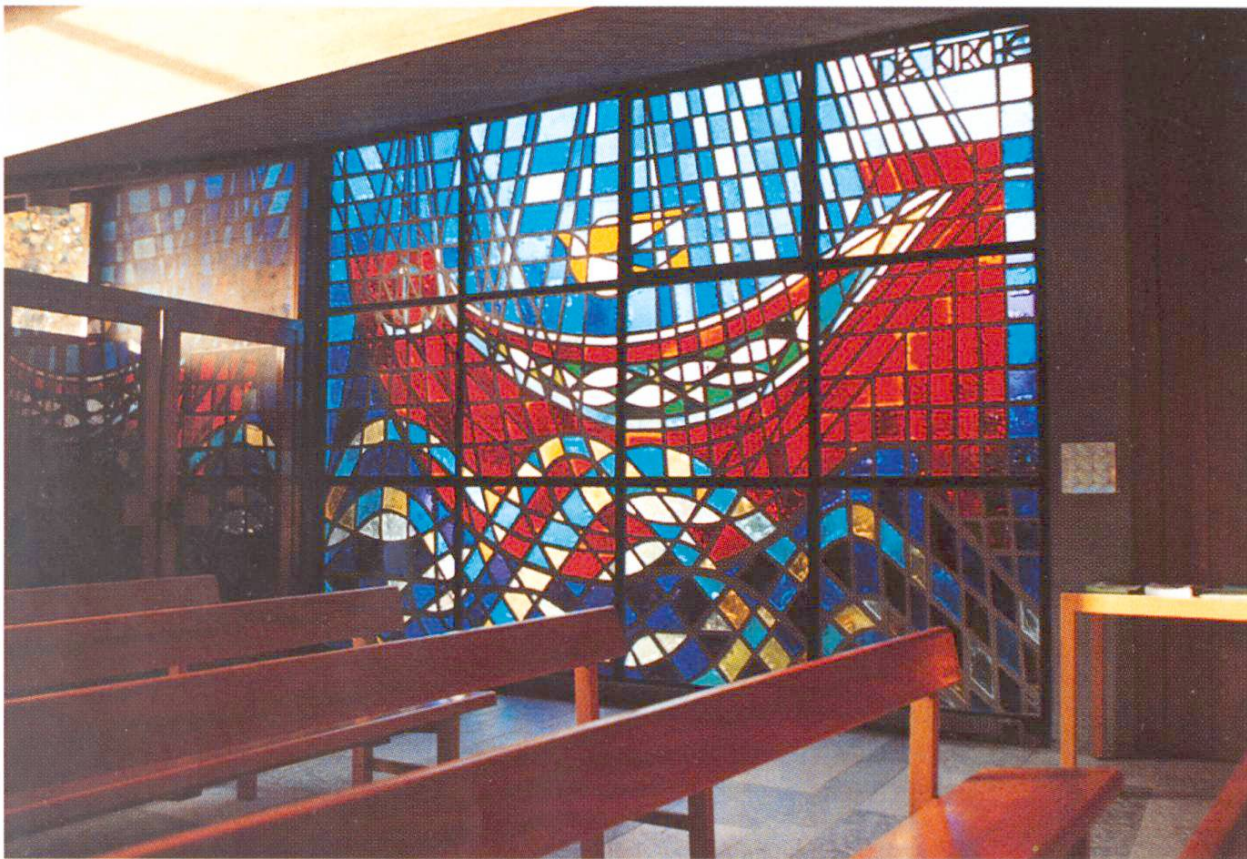
Abb. 7 Fenster mit dem Bild des Bootes (Westseite).

Das Fenster auf der **Westseite** weist nur zwölf Felder auf und hat als Thema DIE KIRCHE (vgl. Abb. 7). Im Evangelium spricht Christus zu Jakobus und Johannes: «Folget mir nach; ich will euch zu Menschenfischern machen» (Markus 1, 17). Und zu Simon sagt er: «Fürchte dich nicht, denn von nun an wirst du Menschen fischen» (Lukas 5, 10). Es war deshalb naheliegend, das gestellte Thema durch ein Boot zu illustrieren. Das Schiff, dessen Rumpf mit Fischen gefüllt ist, kreuzt mit ausgeworfenen Netzen auf bewegter See, zeigt am Bug den Anker als Symbol der Hoffnung und ist von der Taube, dem Heiligen Geist, begleitet.
