**Artikel:** Les éboulements de la Dent du Midi et les mesures de précaution

prises par l'administration en cas de rupture du câble interurbain Aigle -

St. Maurice - Martigny

Autor: Krebs, O.

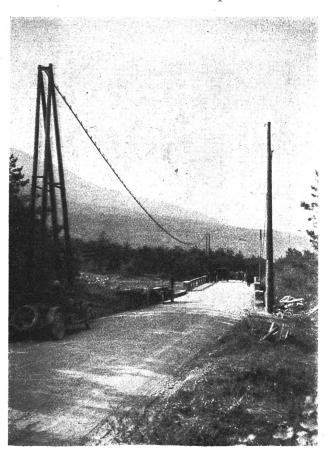
Fig. 6.

La fig. 6 montre la route cantonale avec son pont dans la direction de St-Maurice. A gauche, on voit nos câbles aériens provisoires, et, à droite, celui des C. F. F. Notre câble souterrain passe du côté gauche de la route sous le tablier du pont.

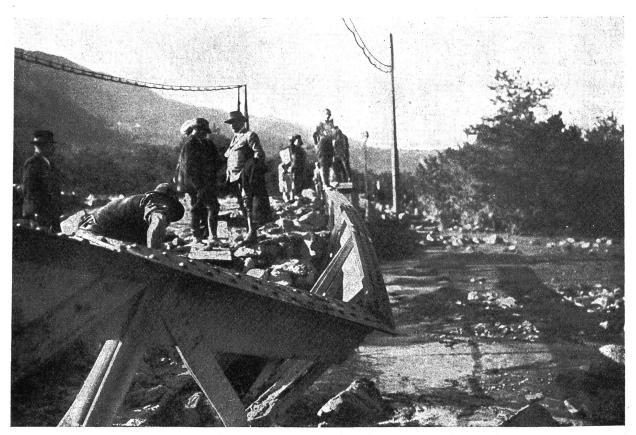
Fig. 8.

D'après la fig. 8, on peut facilement se rendre compte de la puissance irrésistible avec laquelle les blocs de rochers et la boue ont été poussés contre le pont.

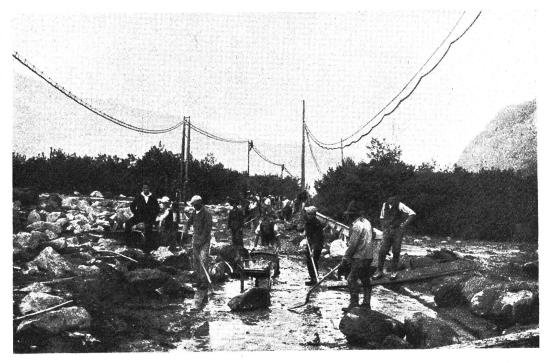
Fig. 9.

Les essais électriques faits, une fois le travail entièrement terminé, ont donné de bons résultats. Sur la photographie fig. 9, on voit, à gauche, l'exécution des travaux de prolongement de nos câbles, et, à droite, le câble aérien des C. F. F. également prolongé d'une portée. Des ouvriers sont en train de déblayer la route, laquelle fut rendue à la circulation déjà le 13 octobre, sauf erreur. Un pont provisoire en bois a dû être établi cependant au travers d'un lit que les pompiers ont creusé à une distance de 40 à 50 mètres du côté de St-Maurice pour faciliter l'écoulement des eaux. On ne peut que louer les efforts des autorités valaisannes pour maintenir la circulation sur cette route actuellement très fréquentée par de gros camions transportant les moûts du Valais.

la Direction d'Arrondissement décida de prolonger, par mesure de prévoyance, d'environ 140 mètres du côté de St-Maurice, les deux câbles aériens posés les 27 et 29 septembre.

Afin d'activer dans la mesure du possible ces travaux, nous avons utilisé le matériel destiné à la pose d'un câble aérien à Monthey. L'épissure des deux tronçons de câble a été faite sur le poteau d'arrêt, à côté du pont, à environ 1.50 m au-dessous du sommet du poteau.

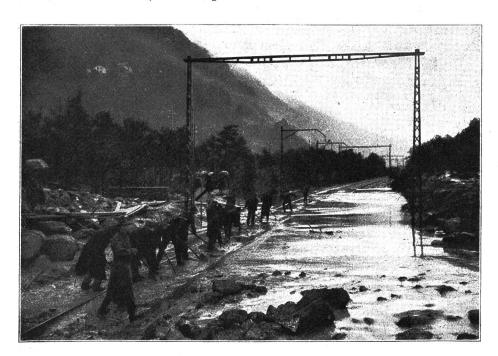
Fig. 10.

L'effondrement du pont de la route a eu un résultat inattendu, à savoir de préserver le pont des C. F. F.; néanmoins une très forte équipe est continuellement occupée à libérer le pont et ses abords des matériaux charriés par le torrent, et de faciliter l'écoulement des eaux sous le pont. La photographie n° 10 a été prise le 10 octobre au matin.
