# Technische Mitteilungen

### Les éboulements de la Dent du Midi et les mesures de précaution prises par l'administration en cas de rupture du câble interurbain Aigle—St-Maurice—Martigny.

Par O. Krebs, Lausanne.

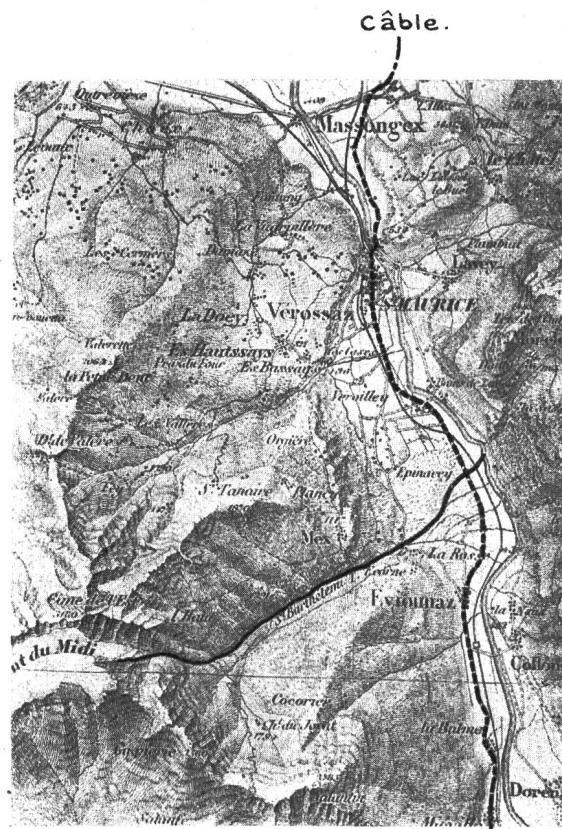
Fig. 1.

Afin de faciliter à nos lecteurs la compréhension de la suite de notre article, nous nous permettons de rédiger ci-après quelques notes relatives à la topographie de la région dévastée. La carte représentée par la fig. 1, où le St-Barthélemy est figuré par une ligne très accentuée, donne du reste une idée assez nette de la situation.

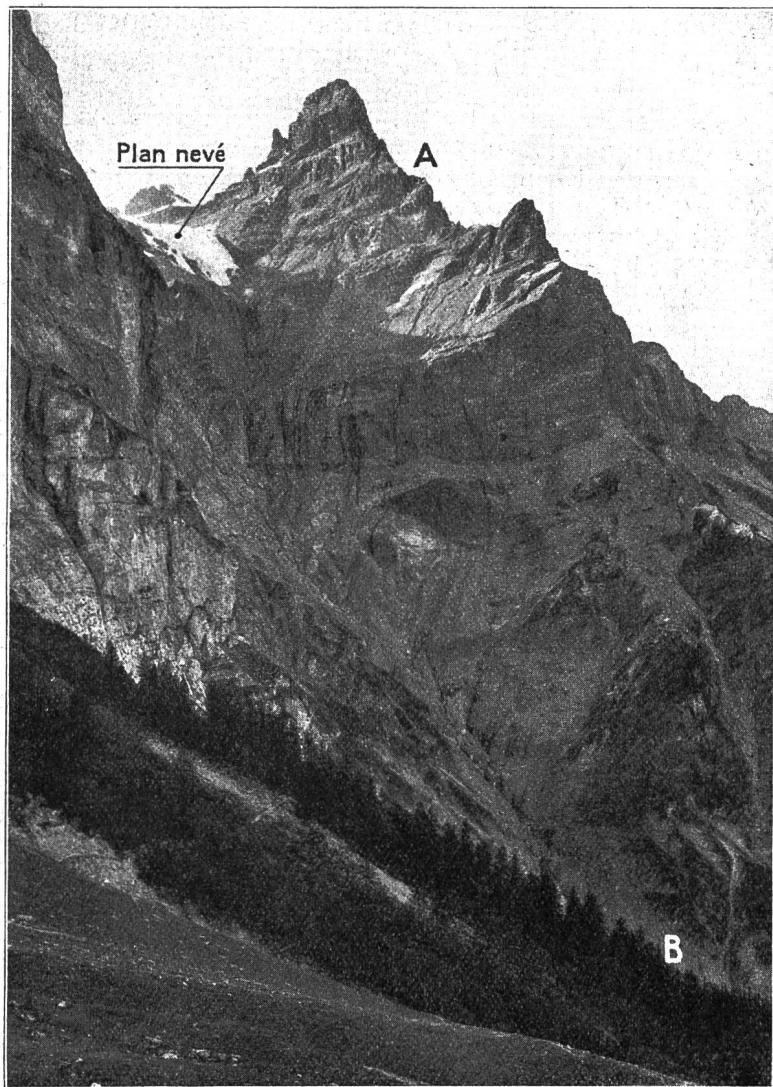
Fig. 2.

On est arrivé à la conclusion, d'après le Bulletin des C. F. F., que des blocs de rochers représentant un volume de 50,000 à 100,000 m<sup>3</sup> se sont détachés ces derniers temps de la région A de la cime de l'Est

(voir Fig. 2), et qu'en tombant sur la pente caillouteuse ils ont entraîné d'autres matériaux; le tout ne s'est probablement arrêté que dans l'étroite gorge du St-Barthélemy, au point B. Ces éboulis ayant formé barrage, les eaux du ruisseau s'accumulèrent et leur pression fut telle qu'elle creva cet obstacle avec une violence extraordinaire; l'avalanche balaya tout ce qui s'opposait à son passage, et la pluie aidant, c'est, au dire d'experts, plus d'un million de mètres cubes qui furent précipités dans la plaine.

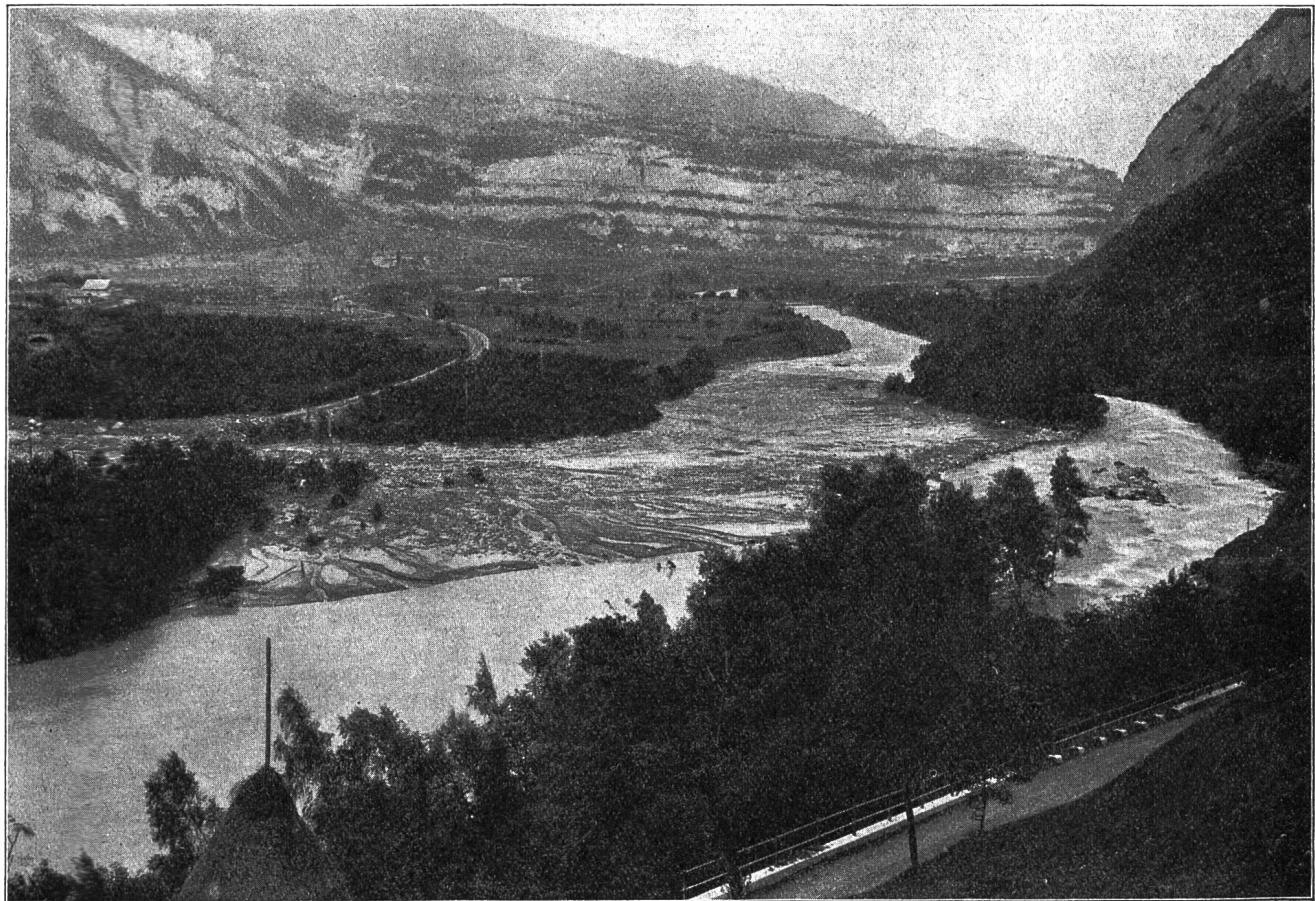
Fig. 3.

Notre photographie, fig. 3, prise depuis la route conduisant de Lavey à Morcles, montre le nouveau cours du Rhône. La masse des eaux s'est portée contre la rive vaudoise en un chenal profond, à l'endroit même qui formait auparavant le prolongement du parc de l'Hôtel des Bains de Lavey. On estime à plus de 20,000 m<sup>3</sup> la masse de sable et de cailloux ainsi emportée, qui encombre maintenant l'ancien lit du Rhône. Des centaines d'arbres furent déracinés et entraînés par les flots. A gauche de la photographie, on distingue la voie ferrée, ainsi que les pylônes de la ligne à H. T. des C. F. F. Au fond du paysage on aperçoit la ville de St-Maurice.

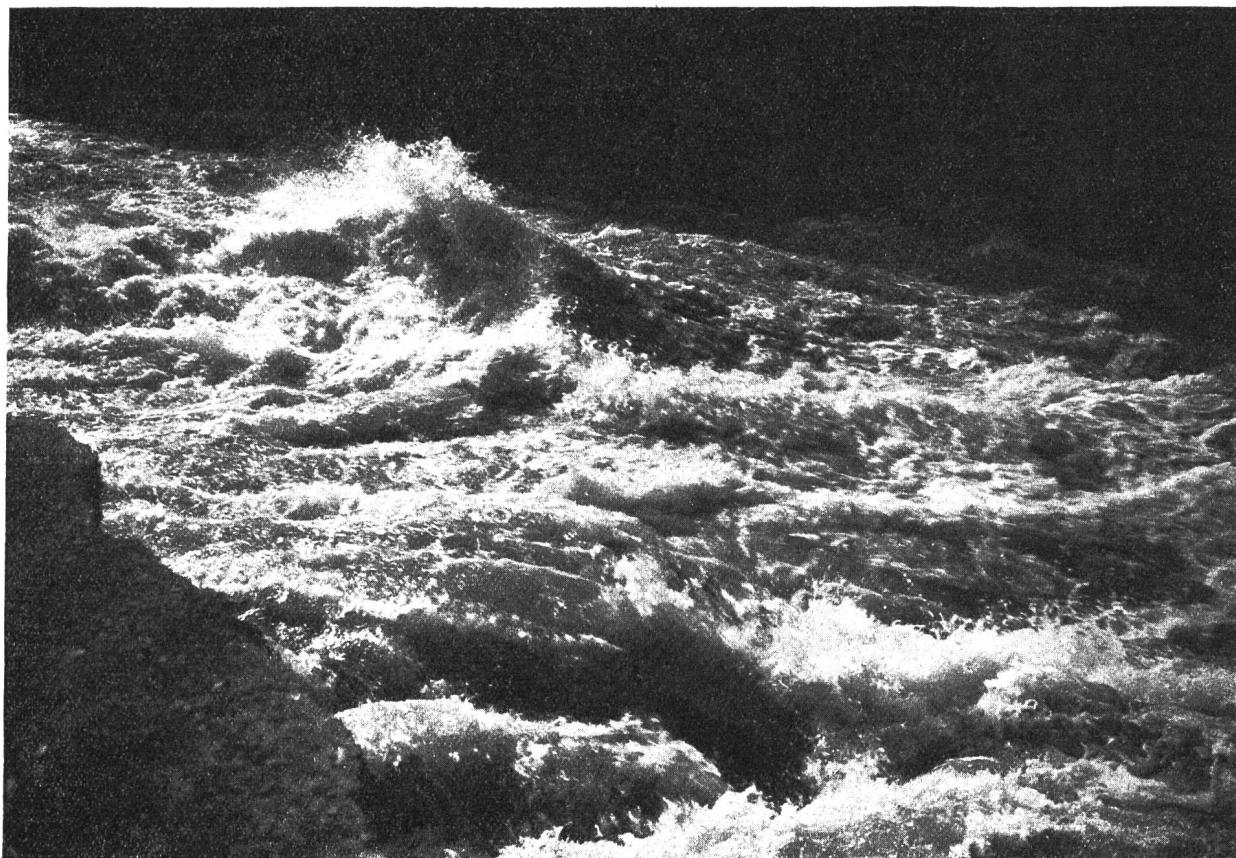
Fig. 4.

D'après la photographie, fig. 4, on peut se faire une idée de l'épouvantable, de l'irrésistible force avec laquelle le Rhône s'est frayé un nouveau passage. Inutile de dire que l'homme n'est qu'un pygmée en présence d'un élément pareil déchaîné.

On remarque à gauche, au premier plan, le bord de la route de Morcles arrachée.

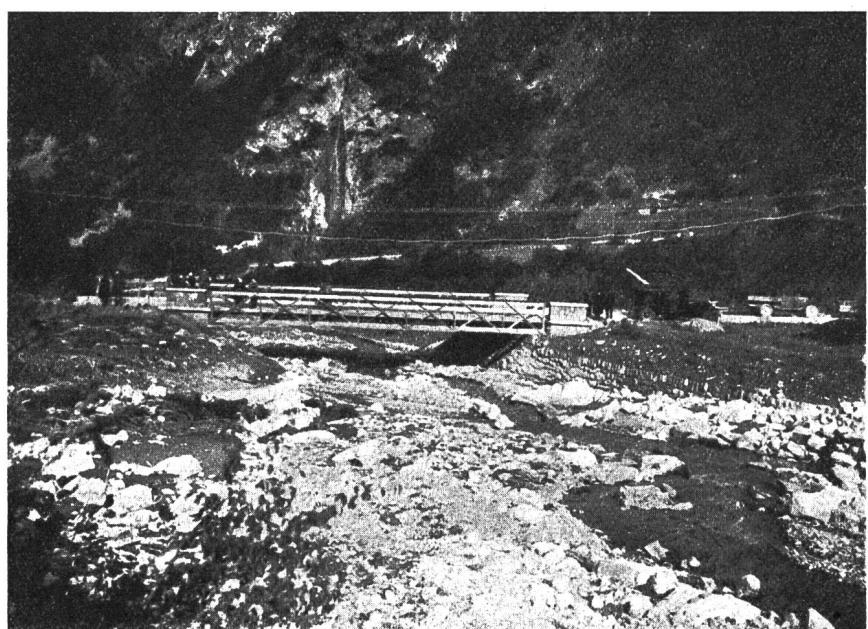
Fig. 5.

Notre photographie, fig. 5, montre le pont de la

route cantonale, une fois nos câbles aériens posés (le 1er octobre). Le câble aérien qu'on remarque au-dessous des nôtres, est celui suspendu provisoirement par les C. F. F., en remplacement de leur câble souterrain longeant la voie ferrée et rompu avec le pont ferroviaire.

Comme on le voit, le torrent de St-Barthélemy était, avant la catastrophe, un modeste et inoffensif petit ruisseau. Le gros bloc menaçant dont nous parlions plus haut a été, entre temps, réduit en petits morceaux par la dynamite.

De chaque côté de la grande portée furent montés des poteaux jumelés à 50 cm d'écart. Ces poteaux ont une hauteur de 11 m et sont contrefichés avec des jambes de force de 12 mètres.

Le câble porteur a été suspendu avec une flèche initiale de 55 cm à  $+15^\circ$  C., la portée de suspension ayant une longueur de 84 mètres. Après la pose des 2 câbles conducteurs, dont le poids total, y compris les poids des brides, est de 4,31 kg par m, un contrôle de la flèche eut lieu. Celle-ci était de 3,60 m. La pose des poteaux et des contrefiches ayant dû être faite en toute hâte, la pression des contrefiches dans le sol s'accentua au lendemain et le sommet des deux supports céda de 7—8 cm dans la direction de la traction; la flèche passa à 4,20 m à une température de  $15^\circ$  C. La traction dans le câble porteur était ainsi de 852 kilogrammes, ce qui représente environ un cinquième de la charge de sécurité, sans neige. Cette sécurité est largement suffisante pour une installation provisoire.

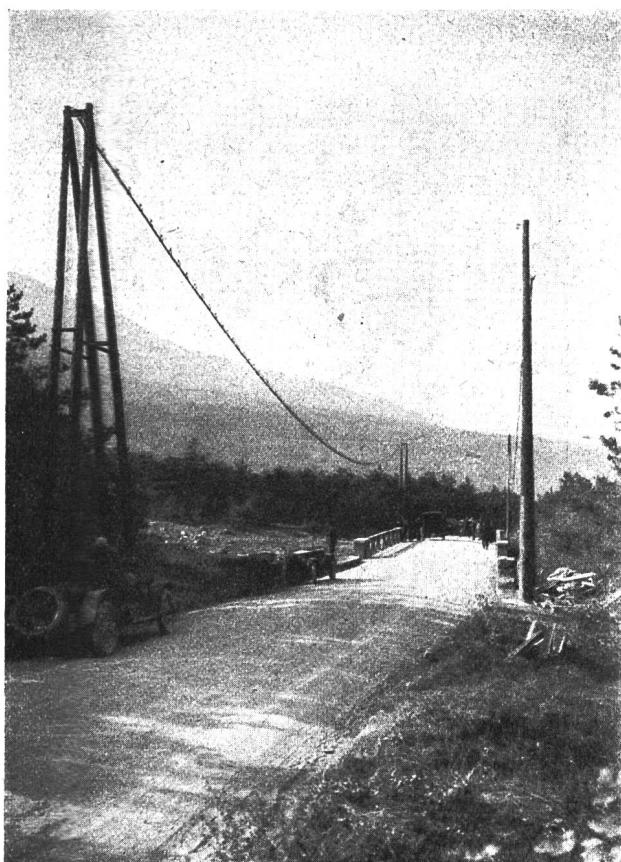
Fig. 6.

La fig. 6 montre la route cantonale avec son pont dans la direction de St-Maurice. A gauche, on voit nos câbles aériens provisoires, et, à droite, celui des C. F. F. Notre câble souterrain passe du côté gauche de la route sous le tablier du pont.

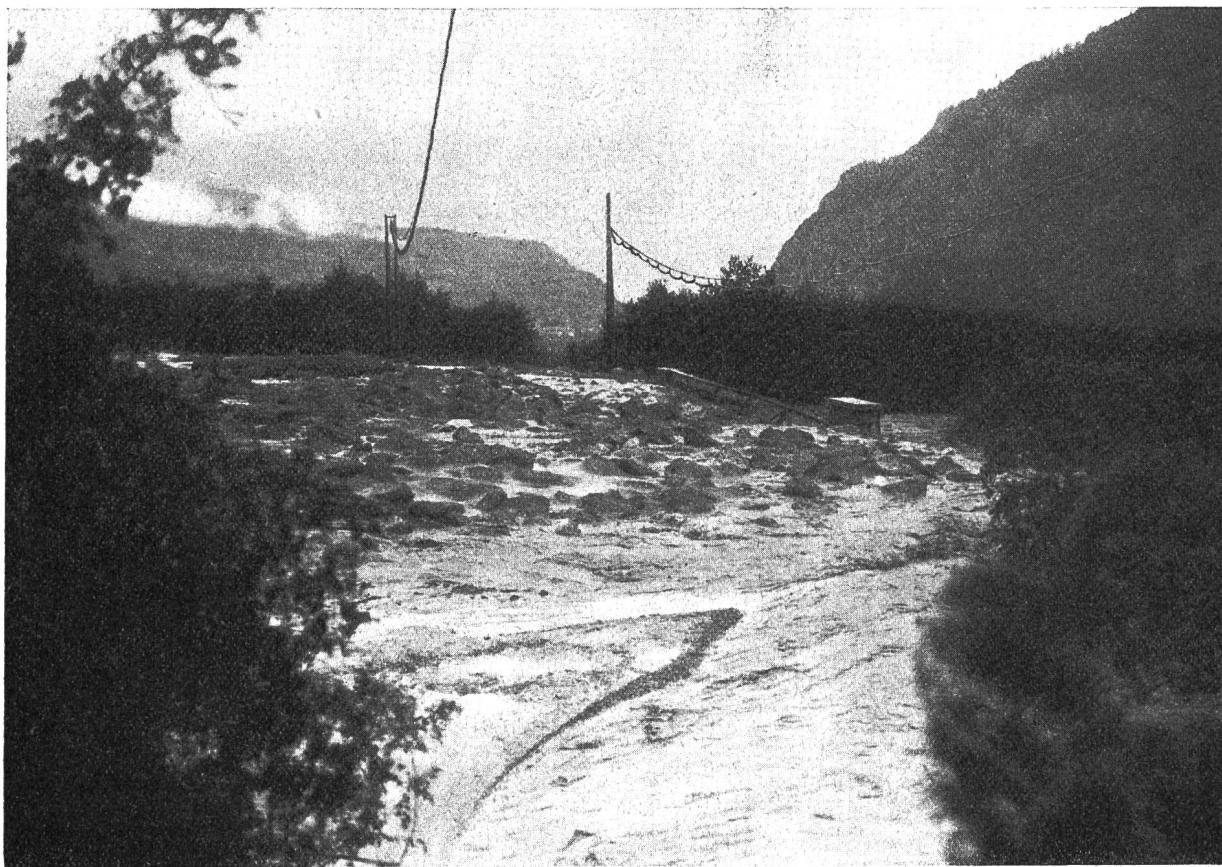
Fig. 7.

La photographie, fig. 7, nous montre dans quel état nous avons trouvé le pont à notre arrivée. La route était complètement obstruée par des blocs, de la boue, et la circulation interrompue. Le pont s'était effondré sous la poussée des cailloux, mais la quantité de matériaux accumulée sous le pont empêcha que celui-ci tombât trop bas, et c'est grâce à cette circonstance que notre canalisation n'a probablement pas été endommagée. Notre câble fonctionnait toujours.

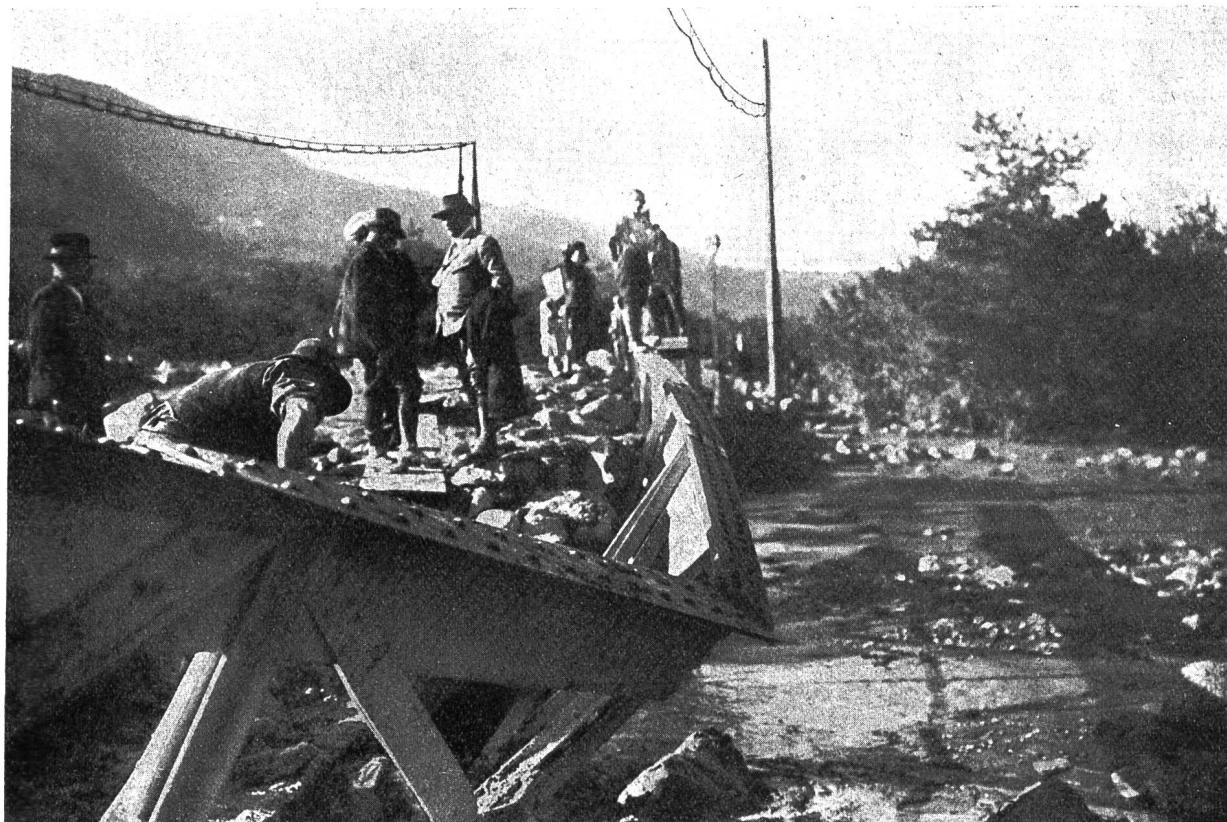
Fig. 8.

D'après la fig. 8, on peut facilement se rendre compte de la puissance irrésistible avec laquelle les blocs de rochers et la boue ont été poussés contre le pont.

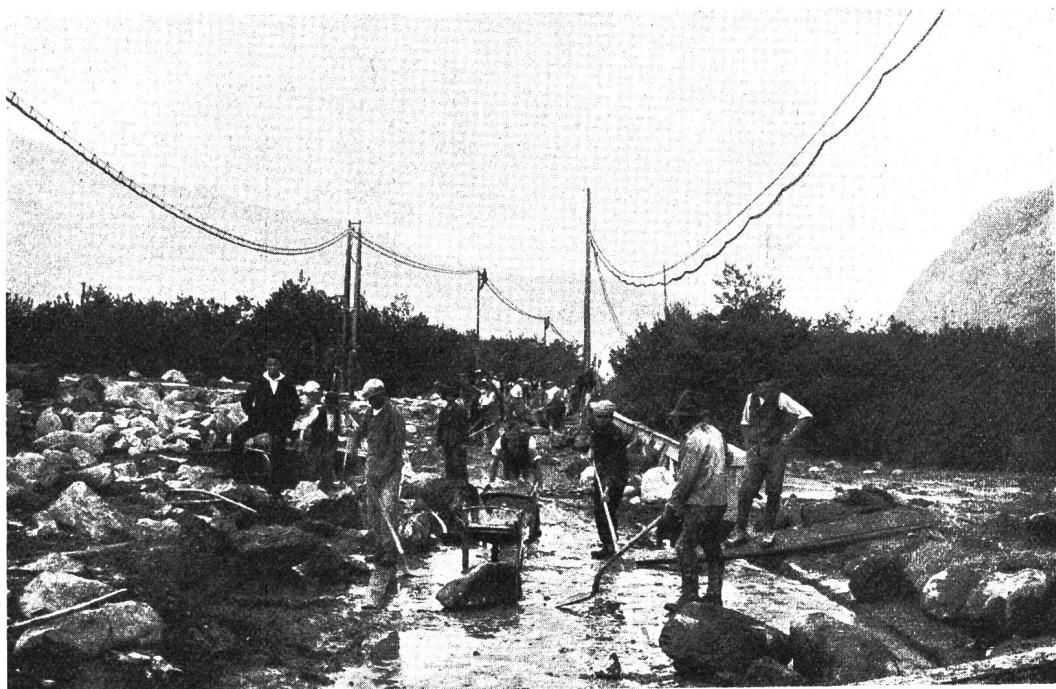
Fig. 9.

Les essais électriques faits, une fois le travail entièrement terminé, ont donné de bons résultats. Sur la photographie fig. 9, on voit, à gauche, l'exécution des travaux de prolongement de nos câbles, et, à droite, le câble aérien des C. F. F. également prolongé d'une portée. Des ouvriers sont en train de déblayer la route, laquelle fut rendue à la circulation déjà le 13 octobre, sauf erreur. Un pont provisoire en bois a dû être établi cependant au travers d'un lit que les pompiers ont creusé à une distance de 40 à 50 mètres du côté de St-Maurice pour faciliter l'écoulement des eaux. On ne peut que louer les efforts des autorités valaisannes pour maintenir la circulation sur cette route actuellement très fréquentée par de gros camions transportant les moûts du Valais.

la Direction d'Arrondissement décida de prolonger, par mesure de prévoyance, d'environ 140 mètres du côté de St-Maurice, les deux câbles aériens posés les 27 et 29 septembre.

Afin d'activer dans la mesure du possible ces travaux, nous avons utilisé le matériel destiné à la pose d'un câble aérien à Monthezy. L'épissure des deux tronçons de câble a été faite sur le poteau d'arrêt, à côté du pont, à environ 1.50 m au-dessous du sommet du poteau.

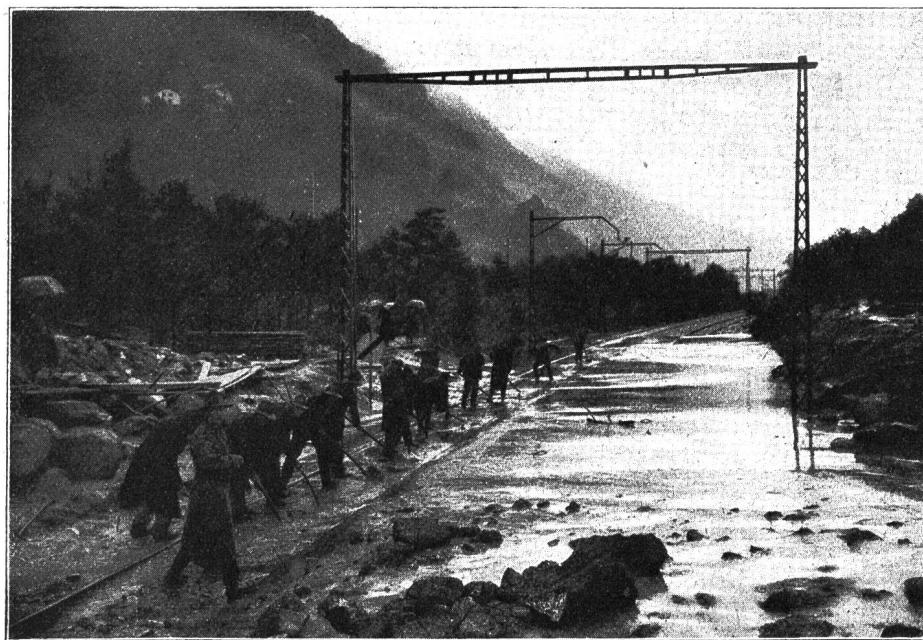
Fig. 10.

L'effondrement du pont de la route a eu un résultat inattendu, à savoir de préserver le pont des C. F. F.; néanmoins une très forte équipe est continuellement occupée à libérer le pont et ses abords des matériaux charriés par le torrent, et de faciliter l'écoulement des eaux sous le pont. La photographie n° 10 a été prise le 10 octobre au matin.
