Artikel: Les éboulements de la Dent du Midi et les mesures de précaution prises par l'administration en cas de rupture du câble interurbain Aigle - St. Maurice - Martigny

Les éboulements de la Dent du Midi et les mesures de précaution prises par l'administration en cas de rupture du câble interurbain Aigle—St-Maurice—Martigny.

Par O. Krebs, Lausanne.

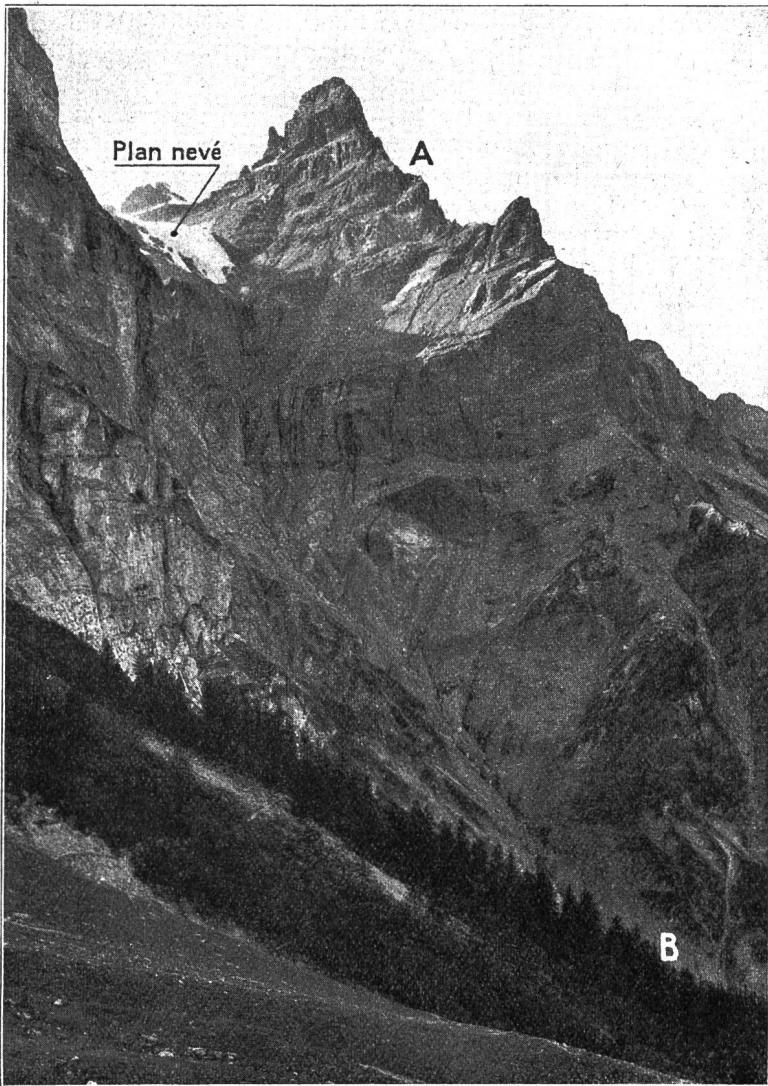
Fig. 2.

On est arrivé à la conclusion, d'après le Bulletin des C.F.F., que des blocs de rochers représentant un volume de 50,000 à 100,000 m³ se sont détachés des derniers temps de la région A de la cime de l'Est

(voir Fig. 2), et qu'en tombant sur la pente caillouteuse ils ont entraîné d'autres matériaux; le tout ne s'est probablement arrêté que dans l'étroite gorge du St-Barthélemy, au point B. Ces éboulis ayant formé barrage, les eaux du ruisseau s'accumulèrent et leur pression fut telle qu'elle creva cet obstacle avec une violence extraordinaire; l'avalanche balaya tout ce qui s'opposait à son passage, et la pluie aidant, c'est, au dire d'experts, plus d'un million de mètres cubes qui furent précipités dans la plaine.
