**Zeitschrift:** Technische Mitteilungen / Schweizerische Telegraphen- und Telephonverwaltung = Bulletin technique / Administration des télégraphes et des téléphones suisses = Bollettino tecnico / Amministrazione dei telegrafi e dei telefoni svizzeri

**Artikel:** Die Selbstkorrosion der Bleikabel

**Autor:** Anderegg, F. O. / Achatz, R. V.

## Die Selbstkorrosion der Bleikabel.

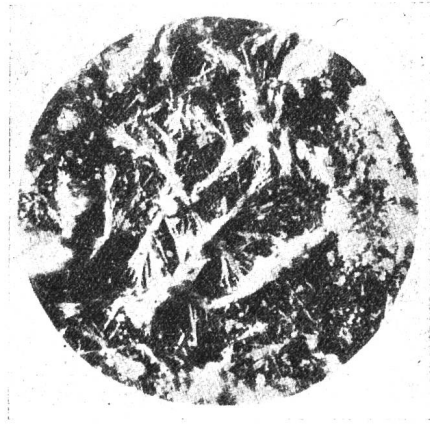
Fig. 7. Feuchtes Natriumchlorid während einer Woche in Berührung mit Antimonblei. Temperatur 37° C. Vergrösserung 35.

*Ergebnisse.* Schlamm, Asche, Sand und Lehm (Miami-Schlammlehm) rufen Korrosionserscheinungen hervor, die bei Schlamm am stärksten, bei Lehm am schwächsten sind (Fig. 6a, b, c und d). Starke Korrosionswirkungen scheinen namentlich die gelben Sandkörner auszuüben, die die bekannten katalytischen (auflösenden) Eigenschaften des Eisens hervorrufen. Es wurde daher untersucht, wie fein zerteiltes Eisenoxyd und frisch gefälltes Eisenhydroxyd auf Blei einwirken. Das erste brachte zwar einige Korrosionserscheinungen hervor, aber das zweite wirkte bedeutend stärker. Gipskristalle (Selenit), Calcitkristalle und Kalksplitter verursachten eine leichte Beschleunigung der Korrosion. Bemerkenswert war die Wirkung des Natriumchlorids, das grosse Büschel von Kristallen bildete (Fig. 7).
