## Dégâts causés à la ligne interurbaine Yverdon—Lausanne par l'ouragan des 25 et 26 novembre 1928.

Par E. Schenk, Yverdon.

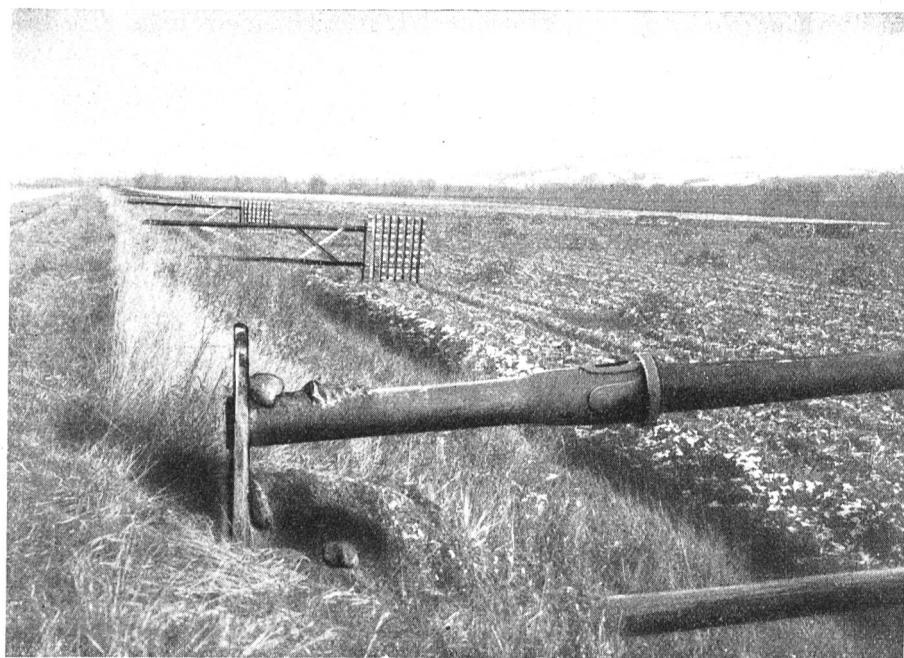
Fig. 1.

La ligne est renforcée dans le sens longitudinal par des supports d'arrêt régulièrement alternés tous les 500 mètres, suivant dessin B<sub>1</sub>-2637. Les poteaux et les contrefiches de ces supports d'arrêt sont montés sur socles en fonte, modèle Choindez, B<sub>1</sub>-2719; les socles sont liés entre eux dans le sol au moyen de traverses en fer chargées de pierres (voir fig. 1). Toutes les contrefiches ont leur point d'appui sur une dalle en béton armé (D. I. 178).

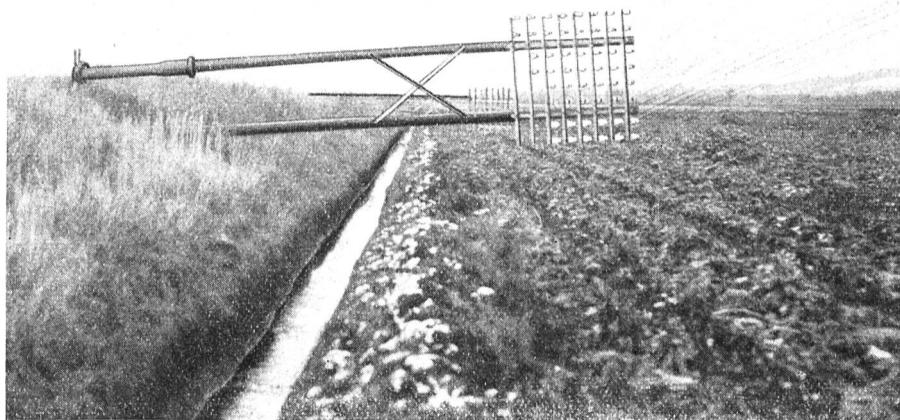
Fig. 2.

D'après les sondages effectués, on trouvait de la terre de remblai sur 30 à 40 cm de profondeur puis de la tourbe humide ou fusée sur 100 à 110 cm et enfin du limon sans consistance qui s'écoulait dans l'eau à mesure qu'on continuait à creuser. Le niveau de l'eau se trouvait à 1,15 m. — Comme le montre la fig. 2, les conditions défavorables d'implantation

étaient encore augmentées du fait qu'on avait un fossé plein d'eau au pied du talus dans lequel étaient plantés les poteaux avant le support n° 69. Le poteau inférieur de ces couples se trouvait ainsi dans un sol mou et manquant d'appui.

C'est en partie à ces circonstances défavorables qu'il faut attribuer la résistance insuffisante opposée par la ligne à la formidable pression du vent sur les fils et les poteaux dans la soirée du 25 novembre. Le terrain était en outre fortement détrempé par une pluie diluvienne qui n'avait cessé de tomber depuis plus de 24 heures; à Orbe la rivière avait débordé le dimanche et, encore le 26 entre 8 et 9 heures du matin, quand nous avons constaté les dégâts dans les Marais, le niveau de l'Orbe était près d'atteindre, à certains endroits, le sommet de la berge.

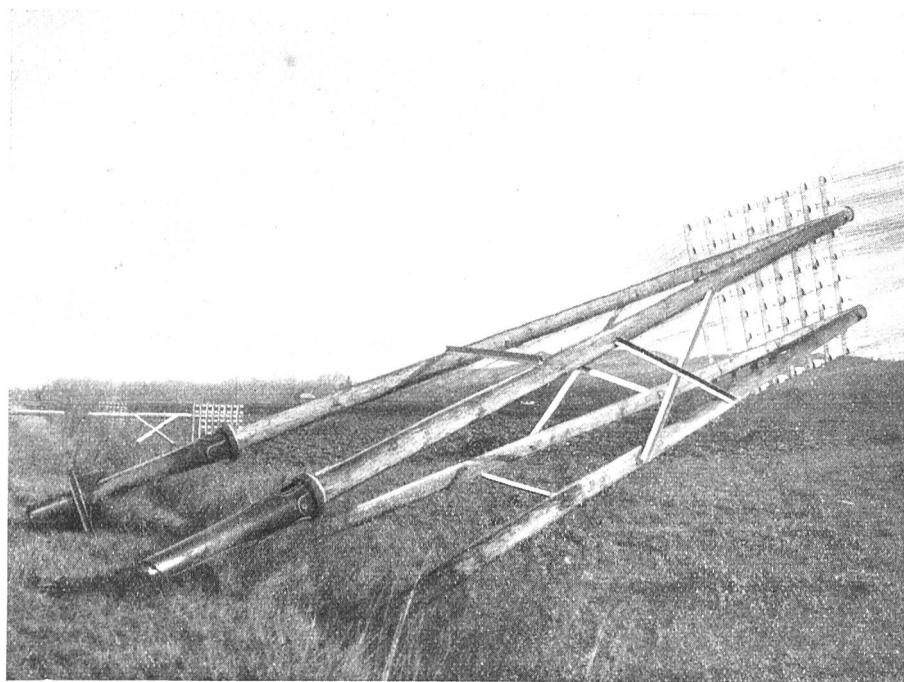
Fig. 3.

La ligne, comme nous l'avons vu, était renversée sur une distance de 2233 mètres; 56 couples jonchaient le sol. Sur 120 poteaux, il n'y en avait que 6 de cassés et encore parce qu'ils étaient défectueux. Ce qui frappait au premier abord, c'était la position régulière de tous les supports. Les couples n'avaient subi aucune déformation, les fils n'étaient rompus nulle part; les attaches n'ayant pas cédé, le réglage paraissait avoir été fait dans cette position. C'est ce qui a empêché les supports de se coucher à plat. L'extrémité des traverses d'isolateurs était plantée dans le sol et les deux poteaux se trouvaient couchés verticalement, l'un au-dessus de l'autre. Le support-arrêt de la fig. 3 faisait exception parce que

les fils, retenus sur le toit d'un abri en maçonnerie l'empêchaient de descendre jusqu'au sol. La régularité était telle que des personnes non prévenues

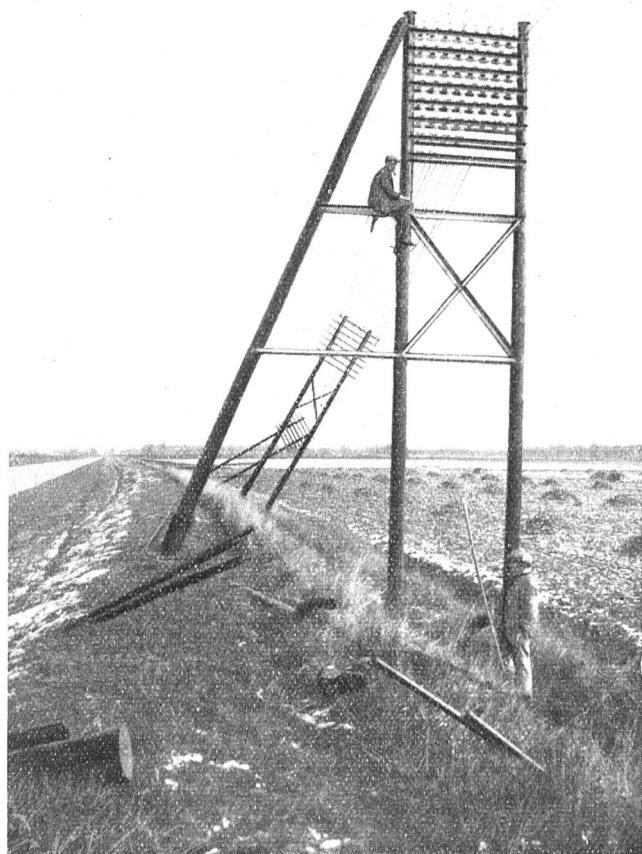
Fig. 4.

auraient pu supposer que la ligne avait été ainsi préparée sur le terrain pour être dressée d'un seul coup! La transition de la position verticale de la ligne à la position horizontale se faisait, aux deux extrémités de la section renversée, graduellement sur quatre poteaux (voir cliché n° 4).
