**Band:** 11 (1933)

**Artikel:** Umwetterkatastrophe in Graubünden

## Unwetterkatastrophe in Graubünden.

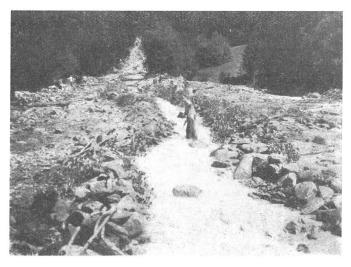
Bild 1. Stulserbachrüfe am 12. August 1933.

Der Stulserbach, der zwischen Bergün und Filisur in die Albula fliesst, überschüttete die Kantonsstrasse auf einer Länge von 80 Metern und bis zu einer Höhe von drei Metern mit Geröll und Baumstämmen und zerstörte das darunterliegende Fernkabel Filisur—St. Moritz sowie ein 10paariges Bezirkskabel Filisur—Bergün. Die Schuttmassen drangen bis in das Bett der Albula vor und stauten diese zu einem kleinen See.

Bild 1 zeigt die Stulserbachrüfe am Tag nach der Katastrophe. (Im Hintergrund sind Arbeiter damit beschäftigt, die Albulastrasse provisorisch zu überführen.)

An der Albula ist das aufgeworfene Geröll inzwischen wieder abgetragen, die Albulastrasse freigelegt und das Bachbett des Stulserbaches unter sein ursprüngliches Niveau gesenkt worden. Es hat sich dabei herausgestellt, dass die Strassenbrücke dem Anprall standgehalten hatte, dass aber der Kabelkanal auf der Brücke unterspült und von der Wucht der Steine zerdrückt worden war. Die armierte Reservekabellänge ist dieser Tage ausgelegt worden; sie verläuft dem ursprünglichen Tracé entlang, das allerdings im Gegensatz zur früheren Ausführung nicht über das Brückengewölbe, sondern in das Mauerwerk hinein verlegt ist.

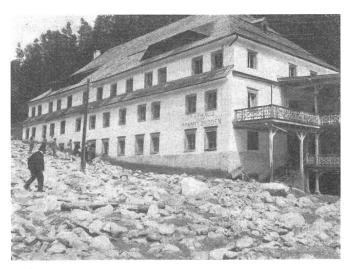
tigen Steinen den Bahnkörper der Rhätischen Bahn und die Strasse bis zum Landwasser, sowie ein grosses Gebiet in der Umgebung der Wirtschaft und der Sägerei Schmelzboden.

Das heute noch bewohnte Gasthaus zum Schmelzboden — einst der Unterkunftsort der Knappen des dortigen Silberbergwerkes — wurde stellenweise bis zur Höhe des ersten Stockwerkes mit Schlamm angefüllt.

Bild 2. Das Gasthaus zum Schmelzboden inmitten der Steinwüste.

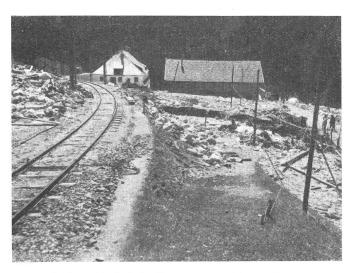
Bild 5. Baukabelaufhängung im Schmelzboden.

Im Schmelzboden stand zur Ueberbrückung des defekten Kabelstückes nur eine Reservelänge (40 Paare) zur Verfügung. Es konnten damit 65% des normalen Leitungsbestandes mit Davos in Betrieb gesetzt werden. Am Sonntag um 13 Uhr war auch

Die Baukabel wurden sowohl über den Monsteinerbach als auch an der Albula an Bäumen und provisorisch errichteten Masten mit Drahtseil und Briden aufgehängt. Die Bleimuffen konnten nur einseitig verlötet werden; die Seite des Baukabels wurde jeweils mit Gummiband abgedichtet, das Ganze mit einer Schutzmuffe umgeben und der Zwischenraum mit einem Gemisch aus Paraffin und Bienenwachs abgegossen. Diese Art des Abdichtens hat sich bewährt, hat doch das Provisorium an der Stulserbachrüfe nun bereits seit drei Monaten allen Unbilden der Witterung standgehalten.
