Band: 11 (1933)

Artikel: Umwetterkatastrophe in Graubünden

Autor: Kasper

Unwetterkatastrophe in Graubünden.

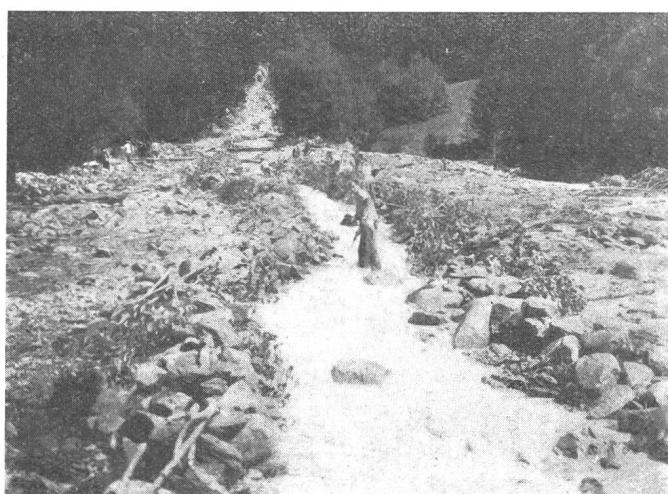
Bild 1. Stulserbachrüfe am 12. August 1933.

Der *Stulserbach*, der zwischen Bergün und Filisur in die Albula fliesst, überschüttete die Kantonsstrasse auf einer Länge von 80 Metern und bis zu einer Höhe von drei Metern mit Geröll und Baumstämmen und zerstörte das darunterliegende Fernkabel Filisur—St. Moritz sowie ein 10paariges Bezirkskabel Filisur—Bergün. Die Schuttmassen drangen bis in das Bett der Albula vor und stauten diese zu einem kleinen See.

Bild 1 zeigt die Stulserbachrüfe am Tag nach der Katastrophe. (Im Hintergrund sind Arbeiter damit beschäftigt, die Albulastrasse provisorisch zu überführen.)

An der Albula ist das aufgeworfene Geröll inzwischen wieder abgetragen, die Albulastrasse freigelegt und das Bachbett des Stulserbaches unter sein ursprüngliches Niveau gesenkt worden. Es hat sich dabei herausgestellt, dass die Strassenbrücke dem Anprall standgehalten hatte, dass aber der Kabelkanal auf der Brücke unterspült und von der Wucht der Steine zerdrückt worden war. Die armierte Reservekabellänge ist dieser Tage ausgelegt worden; sie verläuft dem ursprünglichen Tracé entlang, das allerdings im Gegensatz zur früheren Ausführung nicht über das Brückengewölbe, sondern in das Mauerwerk hinein verlegt ist.

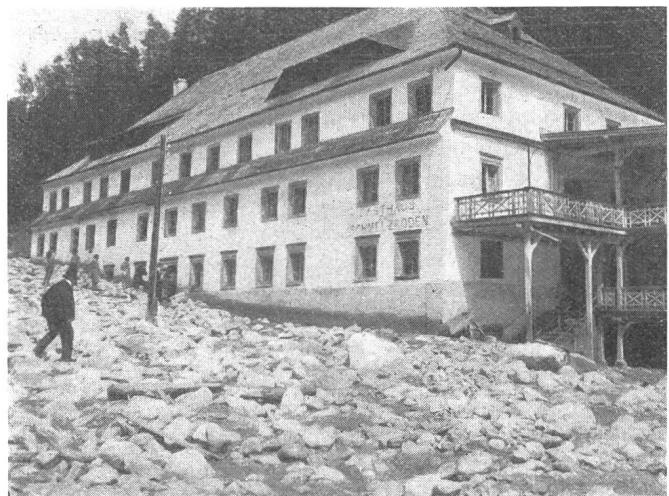
tigen Steinen den Bahnkörper der Rhätischen Bahn und die Strasse bis zum Landwasser, sowie ein grosses Gebiet in der Umgebung der Wirtschaft und der Sägerei Schmelzboden.

Das heute noch bewohnte Gasthaus zum Schmelzboden — einst der Unterkunftsplatz der Knappen des dortigen Silberbergwerkes — wurde stellenweise bis zur Höhe des ersten Stockwerkes mit Schlamm angefüllt.

Bild 2. Das Gasthaus zum Schmelzboden inmitten der Steinwüste.

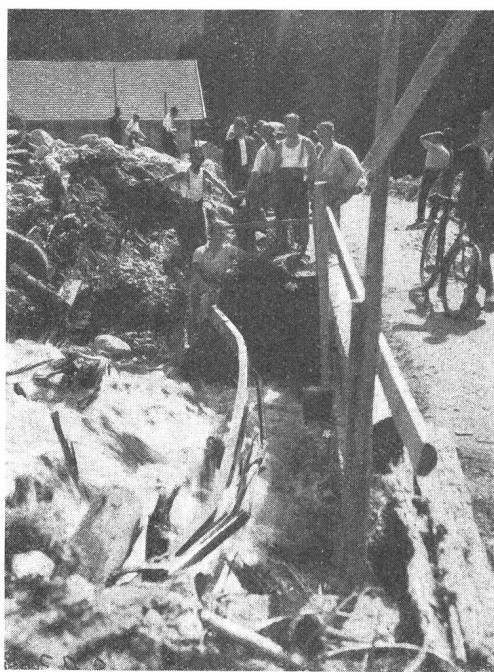
Das 59paarige Fernkabel Filisur—Davos und ein 5paariges Teilnehmerkabel waren unmittelbar oberhalb der Strassenbrücke im Zoreskanal Nr. 4 über den Bach geführt und durch ein gewölbtes U-Eisen noch besonders geschützt. Die betonierten Eckpfäle dieses U-Eisens vermochten dem reissenden Bach nicht stand zu halten; die ganze Bewehrung wurde auf die Seite gedrückt, so dass die darinliegenden Kabel zerrissen. Auch die Brücke ist um etwa einen halben Meter verschoben worden.

Bild 3. Zerstörte Kabelüberführung über den Monsteinerbach.

Da einerseits im Schmelzboden keine wesentliche Tracéverlegung vorgesehen wurde und da anderseits Davos in diesem Zustande der provisorischen Schaltung einen Leitungsausfall von 35% zu verzeichnen hatte, wurde dort die endgültige Wiederherstellung der Kabelanlage beschleunigt und durch Zwischenenschaltung eines 40 m langen Ersatzkabels noch im selben Monat verwirklicht. Das Fernkabel verläuft jetzt in einer Schwelle unter dem Monsteinerbach hindurch.

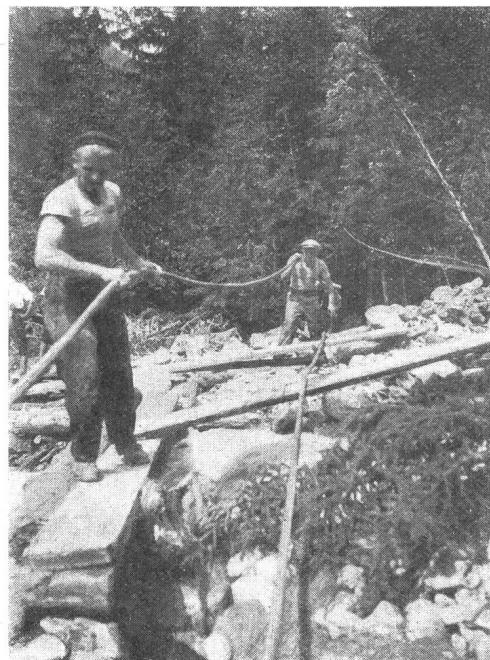
Bild 4. Baukabelauslegung über die Stulsertobelrüfe.

Die Reservekabel aus unserem Lager waren am Samstag vormittags zwischen 9 und 10 Uhr bereits zur Stelle, eines im Schmelzboden, die drei übrigen am Stulserbach. In zwei Gruppen wurde beiderorts gleichzeitig zur Verlegung der Baukabel und zur Aushebung der Spleiss-Schächte geschritten. Man hatte reichlich „Glück im Unglück“, denn auf beiden Kabelstrecken war nur je eine Baulänge von der Katastrophe betroffen worden. Es war uns vor allem daran gelegen, die Verbindungen mit dem Engadin wiederherzustellen, denn der Wegfall von etwa 70 Leitungen an einem Samstag zur Zeit des Saison-Verkehrs war äusserst fatal. Bis 18.30 Uhr konnten 85% sämtlicher Stromkreise mit St. Moritz wieder dem Betrieb übergeben werden. Der Unterbruch hatte also 26 Stunden gedauert. Trotz der viel grösseren Betriebskapazität der Gummikabel gegenüber Papierkabeln und dem Einsetzen einer Doppellänge (450 m an Stelle von 220 m) war die Stabilität der Leitungen noch so hoch, dass die Verstärker in Chur normal arbeiteten. Die notwendigsten Stromkreise des Bezirkskabels nach Bergün mussten über einige freie Adern des Fernkabels in die Zentrale Filisur eingeführt werden, denn die nä-

Die Baukabel wurden sowohl über den Monsteinerbach als auch an der Albula an Bäumen und provisorisch errichteten Masten mit Drahtseil und Briden aufgehängt. Die Bleimuffen konnten nur einseitig verlötet werden; die Seite des Baukabels wurde jeweils mit Gummiband abgedichtet, das Ganze mit einer Schutzmuffe umgeben und der Zwischenraum mit einem Gemisch aus Paraffin und Bienenwachs abgegossen. Diese Art des Abdichtens hat sich bewährt, hat doch das Provisorium an der Stulserbachrüfe nun bereits seit drei Monaten allen Unbilden der Witterung standgehalten.

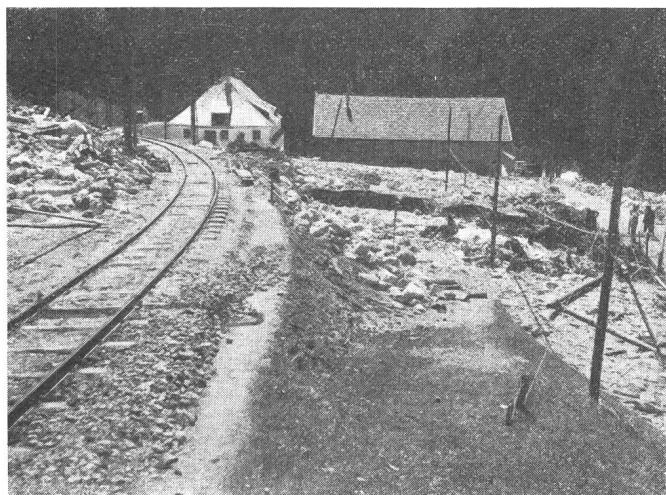
Bild 5. Baukabelaufhängung im Schmelzboden.

Im Schmelzboden stand zur Ueberbrückung des defekten Kabelstückes nur eine Reservelänge (40 Paare) zur Verfügung. Es konnten damit 65% des normalen Leitungsbestandes mit Davos in Betrieb gesetzt werden. Am Sonntag um 13 Uhr war auch diese Durchschaltung beendet.

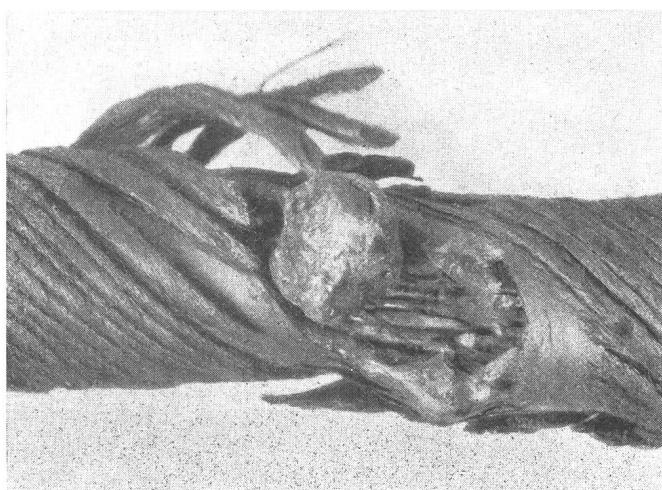
Die Behebung des bereits erwähnten zweiten Defektes des Bezirkskabels nach Bergün wurde am Montag in Angriff genommen. Man hatte bemerkt, dass etwa 100 Meter von unserem Arbeitsfelde weg in Richtung Filisur einige Bahnarbeiter mit der Wiederherstellung einer Freileitung beschäftigt waren, welcher man bis jetzt keine weitere Aufmerksamkeit geschenkt hatte. Diese Freileitung, eine eindrächtige 11,000-Volt-Speiseleitung der Rhätischen Bahn, war durch die Stulserbachrüfe ebenfalls unterbrochen worden, und zwar nicht direkt über dem Bachgebiet, sondern etwa 100 Meter östlich davon, gerade an der Kreuzungsstelle mit unserem Kabeltracé. Der herabgefallene Draht stand noch etwa 20 Minuten unter Spannung und verursachte eine 10 m lange und 50 cm breite Brandspur. Der Strom bildete im Erdreich eine grosse Anzahl von grün glasierten Abflusskanälen und traf dabei auf eines der beiden bereits gestörten darunterliegenden Kabel. Zum Glück war es das kleinere Bezirkskabel, das offenbar im Bachgebiet nur noch einen geringen Erdwiderstand aufwies, so dass der Strom hier ab-

fliessen konnte ohne grossen Schaden zu verursachen. Das Kabel selber und auch der Zoreskanal waren immerhin arg zugerichtet.

Kupfer, Blei und Zoreseisen waren zu einem Knäuel zusammengeschweisst; Jute, Baumwollband und Isolierpapier waren natürlich verkohlt und die Kupferdrähte fast ausnahmslos durchgeschmolzen. Die Wirkung dieses hochgespannten Stromes durch eine 60 cm dicke Erdschicht hindurch ist bemerkenswert. — Das letzte, noch unbenutzt gebliebene Baukabel reichte genügend weit, um von dieser Stelle aus das ganze Störungsgebiet zu überbrücken, so dass auch das Bezirkskabel wieder vollständig instand gestellt werden konnte.

Bild 6. Vom Starkstrom zerstörtes Bezirkskabel Filisur—Bergün.
