Artikel: Liniенstörungen im Kanton Graubünden : Winter 1934/1935

Autor: Stutz, W.

Linieneinstörungen im Kanton Graubünden. Winter 1934/35.

Von W. Stutz, Chur.

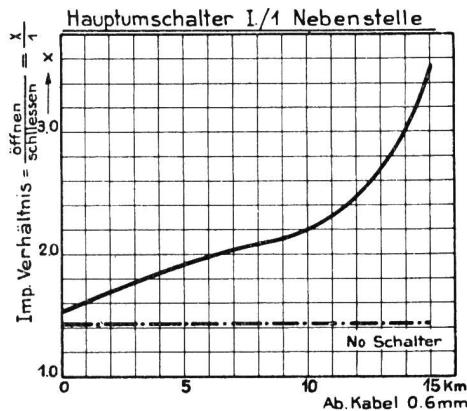
zeichen gewählt wird. Die Selbstinduktion verhindert die plötzliche Änderung eines bestehenden Zustandes und daher einen raschen Stromanstieg im Relais. Leitungslänge und Selbstinduktion unterstützen einander, was in der rasch ansteigenden Kurvenform der Fig. 7 deutlich zum Ausdruck gelangt.

Hauptumschalter I/1 Nebenstelle. — Commutateur principal I/1 poste secondaire.

No-Schalter. — Disque d'appel.

Ab.-Kabel 0,6 mm. — Câble d'abonnés 0,6 mm.

Ce qui exerce la plus grande influence sur le courant, et par conséquent sur les durées de fonctionnement, c'est une bobine de self-induction intercalée dans le circuit d'impulsions, comme c'est le cas pour la sélection à partir du poste secondaire d'un commutateur principal I/1, où l'appel passe par le voyant. La self-induction s'oppose à une modification subite de l'état de choses existant et, partant, à une augmentation rapide du courant dans le relais. La longueur de la ligne et la self-induction se complètent mutuellement, ce que démontre clairement la forme ascendante de la courbe représentée à la figure n° 7.

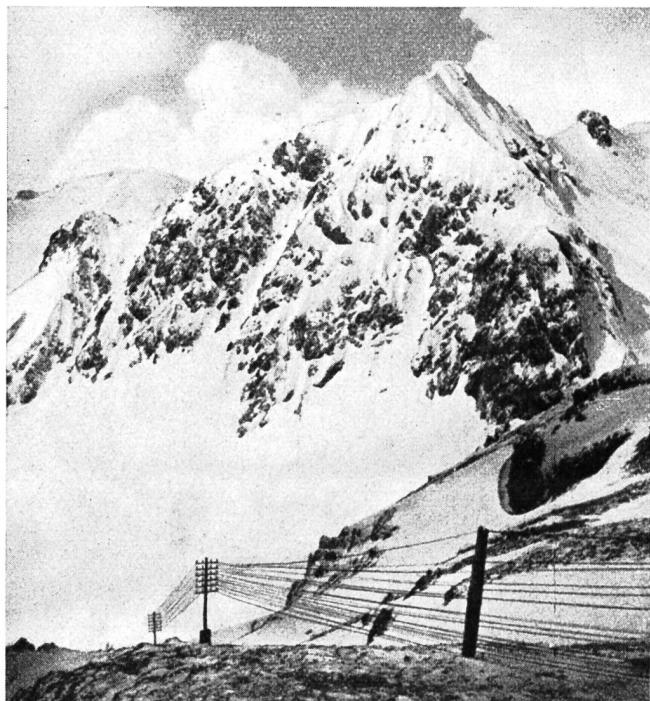
Abb. 1. Fernleitungsstörung auf der Strelapasshöhe.
Links Schiahorn.

An der *Linie Arosa—Langwies—Davos* knickte der Schneesturm auf der Strelapasshöhe (2353 m) drei Telephonstangen, wobei sich die Leitungsdrähte miteinander verwickelten. An einer andern Stelle, bei Sapün, wurden ebenfalls einige Stangen durch stürzende Schneemassen abgebrochen. Da fortwährend mit der Bildung neuer Lawinen gerechnet werden musste, durfte die Reparatur vier Tage lang nicht in Angriff genommen werden. Der ganze Leitungsstrang ist durch solche Vorfälle mehrmals vollständig ausser Betrieb gesetzt worden. Die Störungsdauer aller Stromkreise auf der Strelalinie betrug im Monat Februar 2831 Stunden. — Zur selben Zeit setzten Schneedruckstörungen eine Anzahl Telephonverbindungen zwischen Chur und Arosa ausser Betrieb, was mitten in der Saison erhebliche Verspätungen zur Folge hatte.

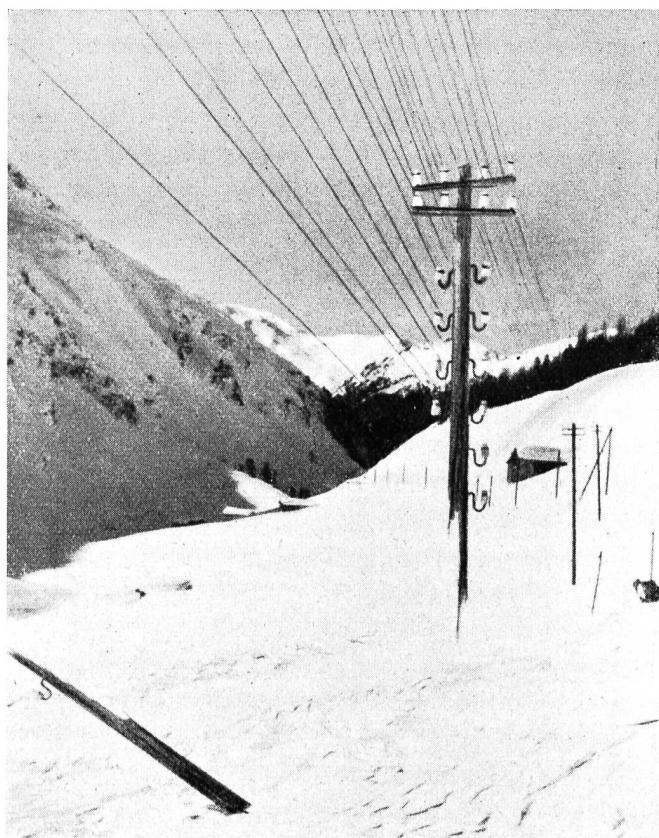
Abb. 2. Störungsstelle auf dem Flüelapass.

Von der 20drähtigen *Linie über den Flüelapass* wurden auf der Davoser Seite an verschiedenen Stellen Leitungsstangen fortgerissen; ein Doppelstangen-Tragwerk wurde durch die Wucht der Lawinen sogar auf die andere Talseite geworfen. Auf der Seite gegen das Engadin war auf einer ca. 1 km langen Strecke von der Telephonlinie gar nichts mehr zu sehen; so gründlich hatten die Lawinen ihr Zerstörungswerk vollbracht. Erst bei der Schneeschmelze im Juni kam das beschädigte Leitungsmaterial wieder zum Vorschein.

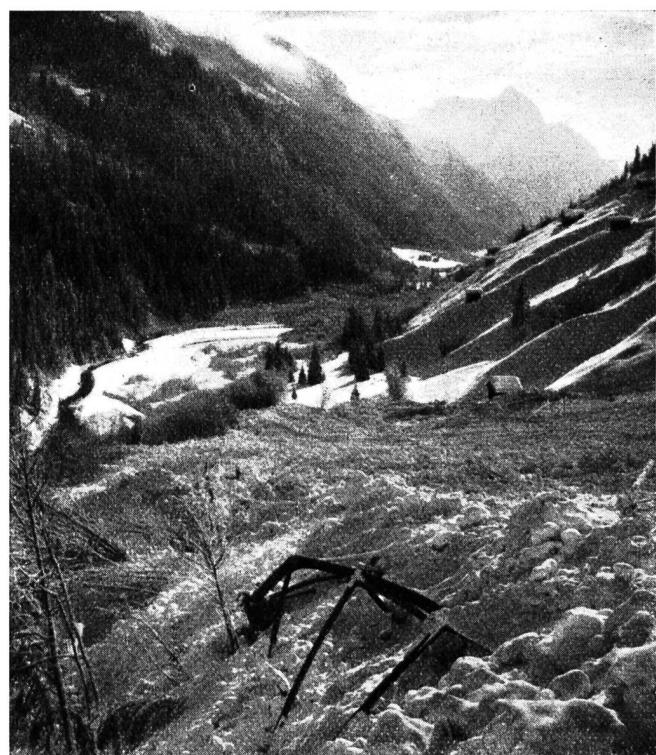
Abb. 3. Liniенstörung, verursacht durch Lawine im Safiental.
Im Vordergrund zertrümmerte Brücke.

Zwischen *Versam* und *Safien* zertrümmerte eine mächtige Lawine hinter Egschi eine neue eiserne Fachwerkbrücke, legte einen breiten Waldstreifen mit hohen Tannen nieder und riss die Telephonlinie auf 500 m Länge in die Tiefe. Diese Talschaft war vier Tage lang vom Verkehr mit der Aussen-

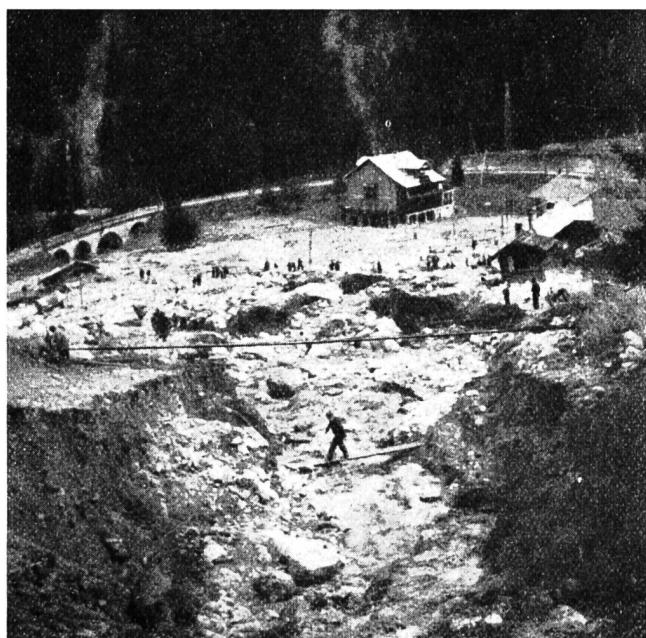
Abb. 4. Fernkabelstörung bei Litzirüti. An Ankerseilen aufgehängter Kabelkanal über dem ausgewaschenen Bachbett.

Am *Fernkabel Langwies—Arosa* ist am 4. Juni eine Störung vorgekommen, die mit der grossen Schneemenge vom Winter im Zusammenhang steht. Am genannten Tage brach der Staudamm des oberhalb Arosa gelegenen Prätzschsee's, und es ergossen sich mächtige Wassermassen in den Seebach, der mitten durch das Dörfchen Litzirüti führt. Sie rissen in dem starken Gefälle des Bachlaufes Erde, Tannen und Felsblöcke bis Zimmergrösse mit sich, wodurch das Bett in der Breite und Tiefe ausgeschwemmt wurde. Ein Wohnhaus und zwei Stallgebäude wurden eingedrückt und fruchtbare Wiesen mit Schutt und Geröll überdeckt; ferner wurden die Geleise der Chur-Arosa-Bahn auf einer Strecke von 200 m losgerissen und Teile der Kantsstrasse fortgeschwemmt oder überschüttet. — Das 1930 ausgelegte 42paarige Fernkabel, das oberhalb Litzirüti vorbeiführt, war unter der Bachsohle verlegt und der Zoreskanal durch eine armierte Betonschwelle geschützt. Diese Sicherungsvorkehrung hätte unter gewöhnlichen Verhältnissen zweifellos genügt. Aber an der Kreuzungsstelle unseres Kabels wurde das Bachbett durch die plötzlich niederstürzenden gewaltigen Wasserfluten derart ausgekolkkt, dass es etwa drei Meter tiefer und sechs Meter breiter wurde. Die zur Armierung verwendete Eisenbahnschiene wurde freigelegt und samt dem Kabel weggerissen. Vier Stunden nach Eintritt der Betriebsstörung, über welche wir in Chur durch das Bahntelephon nähere Mitteilung erhalten konnten, war bereits wieder eine Verbindung mit Arosa hergestellt, der am gleichen Abend noch acht weitere folgten. Andern Tages wurden sämtliche unterbrochenen Adern wieder verbunden durch Einspleissung eines Stückes viererverseilten Kabels, das an einem über den Bach gespannten Drahtseil aufgehängt werden musste. Die definitive Reparatur des Fernkabels kann erst später erfolgen, nachdem die Frage der Bachverbauung abgeklärt sein wird.

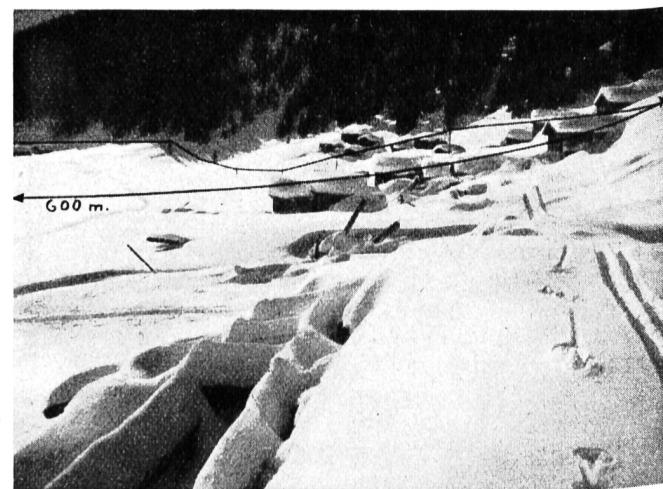
Abb. 5. Dörfchen Schlappin bei Klosters-Dorf. Sieben Ställe durch Staublawine weggerissen. Vordere Trasse Weitspannung, hintere Trasse Regellinie.

Staublawinen von aussergewöhnlichem Ausmass unterbrachen ferner die Berganschlüsse von Klosters nach der SAC-Hütte Silvretta, dem Berghaus Vereina, sowie nach dem Schlappintal. An der Vereinalinie wurde auf ca. 100 m Breite 70jähriger Waldbestand fortgerissen, der dabei auch die Telephonlinie mitführte. Die Talmulde war an verschiedenen Stellen so hoch mit Schnee angefüllt, dass man die 8—9 m über Boden liegenden Drähte mit der Hand erreichen konnte. — Im Schlappintal hat die Lawine ebenfalls eine Schneise in den Hochwald gerissen. In dem engen Taleinschnitt ist die Telephonleitung mittels an Felsen befestigten Querspannungen aufgehängt. Die aus Stahl bestehenden Aufhängedrähte hielten stand, aber der Leitungsdräht aus Dreimillimeter-Bronzedraht wurde z. T. durch mitgeführte Bäume in ziemlicher Höhe abgerissen. An einer andern Stelle hing ein Tannenast ca. 30 m hoch in den Leitungsdrähten, wohin er durch den Luftdruck befördert worden war.

aufforstung jener kahlen Abhänge gelingt, ist nun jedes Jahr mit dem Abrutschen von Schneemassen zu rechnen. Teils wurde der Lawinenzug überspannt, teils eine Trasseverlegung durchgeführt. Die Erstellung von Weitspannungen ist nur bei geeigneten Geländeverhältnissen angängig. Die Drähte dürfen nicht zu hoch über dem Boden angelegt werden, weil sie sonst eine Gefahr für die Flieger bilden (Kreisschreiben 916 vom 9. XII. 1932), und anderseits ist ein bestimmter Abstand doch erforderlich, weil mit den Lawinen die Bäume nicht selten in aufrechter Stellung herunterkommen. In den meisten Fällen muss die Linie aber wieder auf derselben Trasse gebaut werden, weil ein Ausweichen aus dem Lawinengebiet nicht möglich ist.
