Zeitschrift: Technische Mitteilungen / Schweizerische Telegraphen- und

Band: 13 (1935)

Linienstörungen im Kanton Graubünden. Winter 1934/35.

Von W. Stutz, Chur.

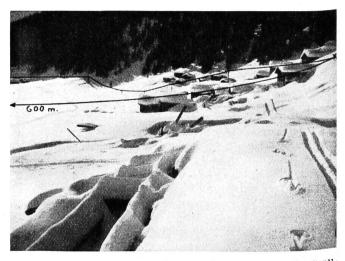
Abb. 5. Dörfchen Schlappin bei Klosters-Dorf. Sieben Ställe durch Staublawine weggerissen. Vordere Trasse Weitspannung, hintere Trasse Regellinie.

Staublawinen von aussergewöhnlichem Ausmass unterbrachen ferner die Berganschlüsse von Klosters nach der SAC-Hütte Silvretta, dem Berghaus Vereina, sowie nach dem Schlappintal. An der Vereinalinie wurde auf ca. 100 m Breite 70jähriger Waldbestand fortgerissen, der dabei auch die Telephonlinie mitführte. Die Talmulde war an verschiedenen Stellen so hoch mit Schnee angefüllt, dass man die 8-9 m über Boden liegenden Drähte mit der Hand erreichen konnte. — Im Schlappintal hat die Lawine ebenfalls eine Schneise in den Hochwald gerissen. In dem engen Taleinschnitt ist die Telephonleitung mittels an Felsen befestigten Querspannungen aufgehängt. Die aus Stahl bestehenden Aufhängedrähte hielten stand, aber der Leitungsdraht aus Dreimillimeter-Bronzedraht wurde z. T. durch mitgeführte Bäume in ziemlicher Höhe abgerissen. An einer andern Stelle hing ein Tannenast ca. 30 m hoch in den Leitungsdrähten, wohin er durch den Luftdruck befördert worden war.

aufforstung jener kahlen Abhänge gelingt, ist nun jedes Jahr mit dem Abrutschen von Schneemassen zu rechnen. Teils wurde der Lawinenzug überspannt, teils eine Trasseverlegung durchgeführt. Die Erstellung von Weitspannungen ist nur bei geeigneten Geländeverhältnissen angängig. Die Drähte dürfen nicht zu hoch über dem Boden angelegt werden, weil sie sonst eine Gefahr für die Flieger bilden (Kreisschreiben 916 vom 9. XII. 1932), und anderseits ist ein bestimmter Abstand doch erforderlich, weil mit den Lawinen die Bäume nicht selten in aufrechter Stellung herunterkommen. In den meisten Fällen muss die Linie aber wieder auf derselben Trasse gebaut werden, weil ein Ausweichen aus dem Lawinengebiet nicht möglich ist.
