Zeitschrift: Technische Mitteilungen / Schweizerische Telegraphen- und Telephonverwaltung = Bulletin technique / Administration des télégraphes et des téléphones suisses = Bollettino tecnico / Amministrazione dei telegrafi e dei telefoni svizzeri

Artikel: Schneestörungen und Vorbeugung

Schneestörungen und Vorbeugung.

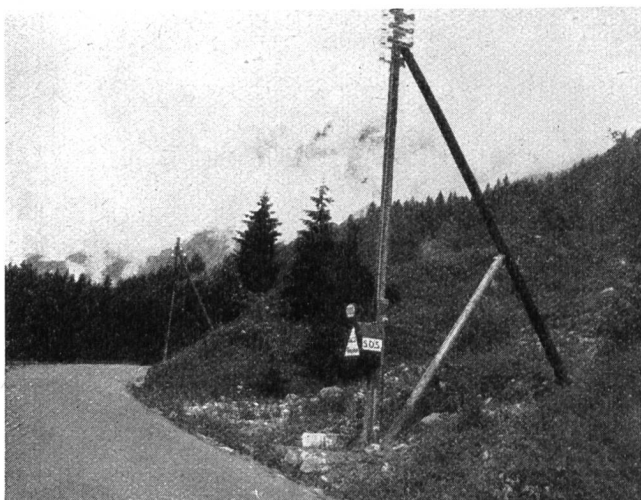
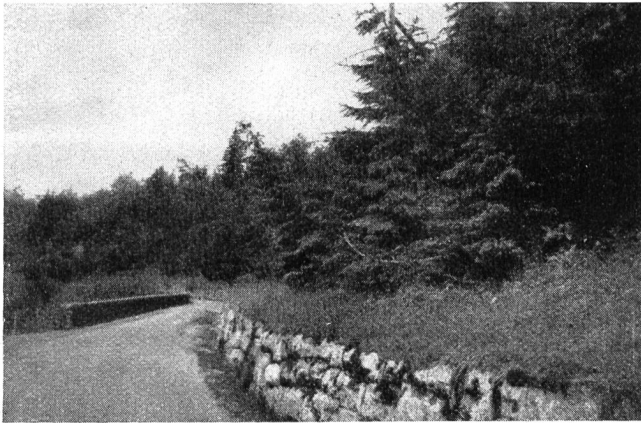
Abb. 3.

Die Bilder 3 und 4 sind Landschaften vom *Klausenpass vor dem Urnerboden*. Die verstreute Stange mit dem SOS-Kasten hat bis jetzt dem Schneedruck getrotzt; getrotzt haben auch die verstreuten Stangen hinter den abgebogenen jungen Tannen.

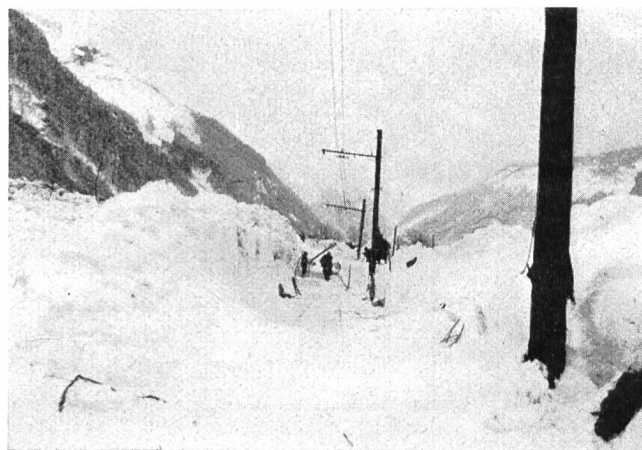
Abb. 2.

Bild 2 zeigt die Wirkung der einige hundert Meter breiten, aber nicht besonders tiefen „Kühbodenlawine“ zwischen *Engi* und *Elm*.

Man sieht, dass die kräftigen Holzmasten der Bahnleitung dem Druck der Lawine widerstanden, während die leichteren Telephonstangen teils abgebrochen, teils abgebogen wurden. Auch hier wird die Verstrebung der Stangen zweckdienlich sein.

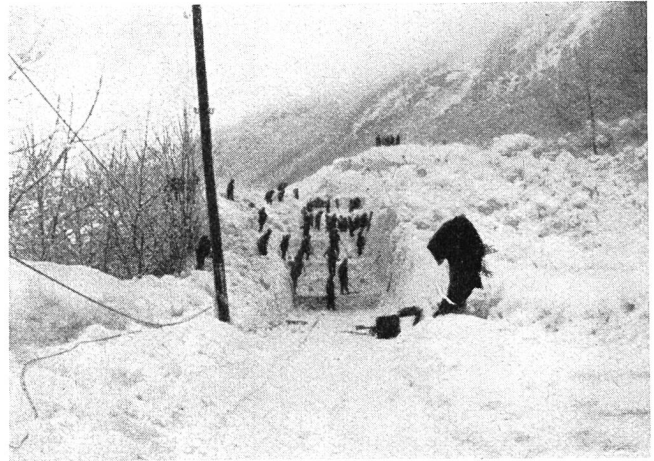
Abb. 5.

Den Verheerungen der gewalttätigen „Meissenbodenlawine“ zwischen *Engi* und *Elm* konnte nur durch eine Kabellegung von 700 m Länge begegnet werden. Im Winter 1935/1936 lag auf der Strasse in einer Länge von 400 m ein Schneewall von 20 m Tiefe. Die enormen Schneemassen sind aus Bild 5 ersichtlich.

Die noch sichtbare Stange der Sernftalbahn ist die einzige, die am Rand der Lawine verschont blieb; alle andern sind verschwunden. Das Bahnge-

leise ist einige Meter weit freigelegt, und das stufenweise Ausschaulen der zahlreichen Arbeitsgruppen zeigt uns die gewaltigen Ausmasse dieser Lawine, die glücklicherweise einige Jahre aussetzen kann. Im Winter 1936/37 lag der Schnee in den Bergen tiefer als im Vorjahr, und trotzdem krachte keine Lawine zu Tal; die Witterung war nicht geeignet dafür.

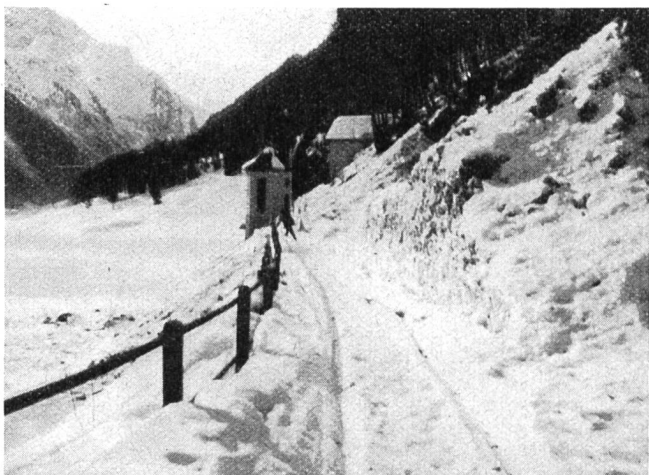
Abb. 7.

Die Bilder 7 und 8 zeigen die weniger grossen Lawinenzüge am Klöntalersee. Eine Telephonlinie mit drei Schleifen führt dem See entlang. Die Terrainverhältnisse sind so, dass diese Lawinen durch grössere Spannweiten überbrückt werden können, wodurch sich Störungen vermeiden lassen. Dabei sind die hölzernen Stützpunkte durch die gegen den Lawinendruck gerichteten Streben gehörig verstärkt.
