Band: 16 (1938)

Artikel: Schneestörungen und Vorbeugung

Schneestörungen und Vorbeugung.

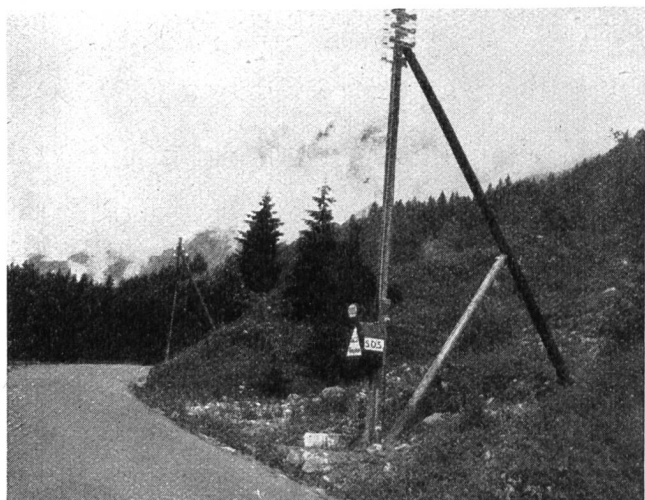
Abb. 3.

Die Bilder 3 und 4 sind Landschaften vom *Klausenpass vor dem Urnerboden*. Die verstreute Stange mit dem SOS-Kasten hat bis jetzt dem Schneedruck getrotzt; getrotzt haben auch die verstreuten Stangen hinter den abgebogenen jungen Tannen.

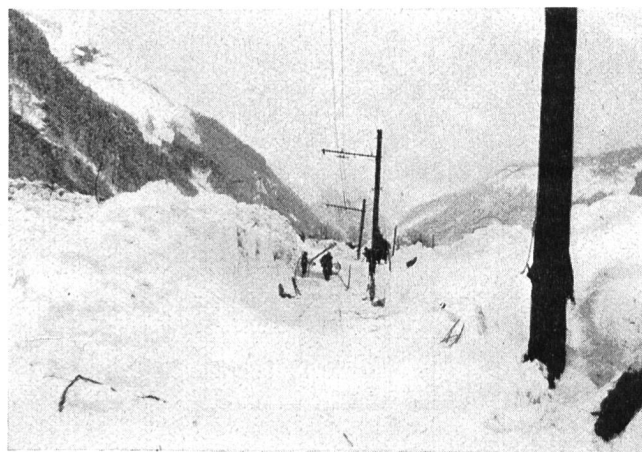
Abb. 2.

Bild 2 zeigt die Wirkung der einige hundert Meter breiten, aber nicht besonders tiefen „Kühbodenlawine“ zwischen *Engi* und *Elm*.

Man sieht, dass die kräftigen Holzmasten der Bahnleitung dem Druck der Lawine widerstanden, während die leichteren Telephonstangen teils abgebrochen, teils abgebogen wurden. Auch hier wird die Verstrebung der Stangen zweckdienlich sein.

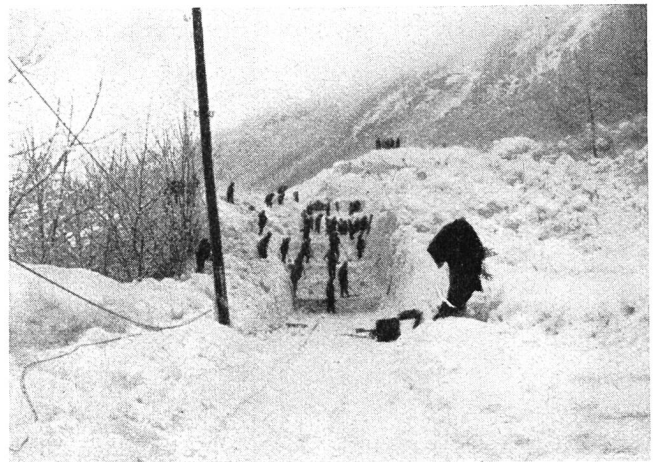
Abb. 5.

Den Verheerungen der gewalttätigen „Meissenbodenlawine“ zwischen *Engi* und *Elm* konnte nur durch eine Kabellegung von 700 m Länge begegnet werden. Im Winter 1935/1936 lag auf der Strasse in einer Länge von 400 m ein Schneewall von 20 m Tiefe. Die enormen Schneemassen sind aus Bild 5 ersichtlich.

Die noch sichtbare Stange der Sernftalbahn ist die einzige, die am Rand der Lawine verschont blieb; alle andern sind verschwunden. Das Bahnge-

leise ist einige Meter weit freigelegt, und das stufenweise Ausschaukeln der zahlreichen Arbeitsgruppen zeigt uns die gewaltigen Ausmasse dieser Lawine, die glücklicherweise einige Jahre aussetzen kann. Im Winter 1936/37 lag der Schnee in den Bergen tiefer als im Vorjahr, und trotzdem krachte keine Lawine zu Tal; die Witterung war nicht geeignet dafür.

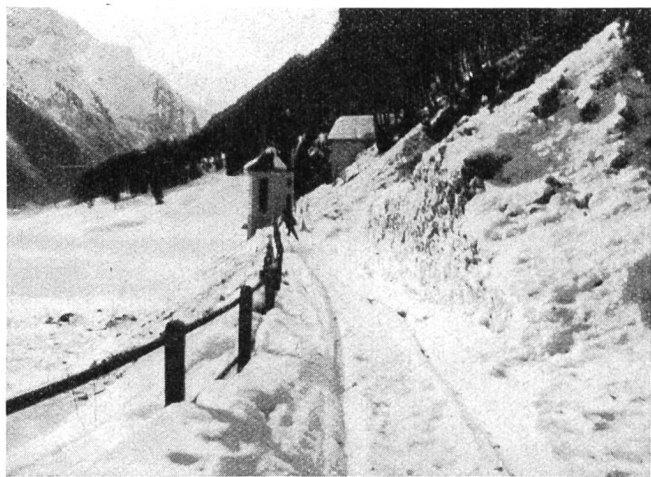
Abb. 7.

Die Bilder 7 und 8 zeigen die weniger grossen Lawinenzüge am Klöntalersee. Eine Telephonlinie mit drei Schleifen führt dem See entlang. Die Terrainverhältnisse sind so, dass diese Lawinen durch grössere Spannweiten überbrückt werden können, wodurch sich Störungen vermeiden lassen. Dabei sind die hölzernen Stützpunkte durch die gegen den Lawinendruck gerichteten Streben gehörig verstärkt.
